# Analiza korozijskog mehanizma u čeličnim vodovodnim cijevima s neizoliranom unutrašnjom stijenkom

Master's thesis / Diplomski rad

ANALIZA KOROZIJSKOG MEHANIZMA U ČELIČNIM VODOVODNIM CIJEVIMA S  
NEIZOLIRANOM UNUTRAŠNJOM STIJENKOM

ANALYSIS OF THE CORROSION MECHANISM IN STEEL WATER PIPELINES  
WITH NON-INSULATED INNER WALL

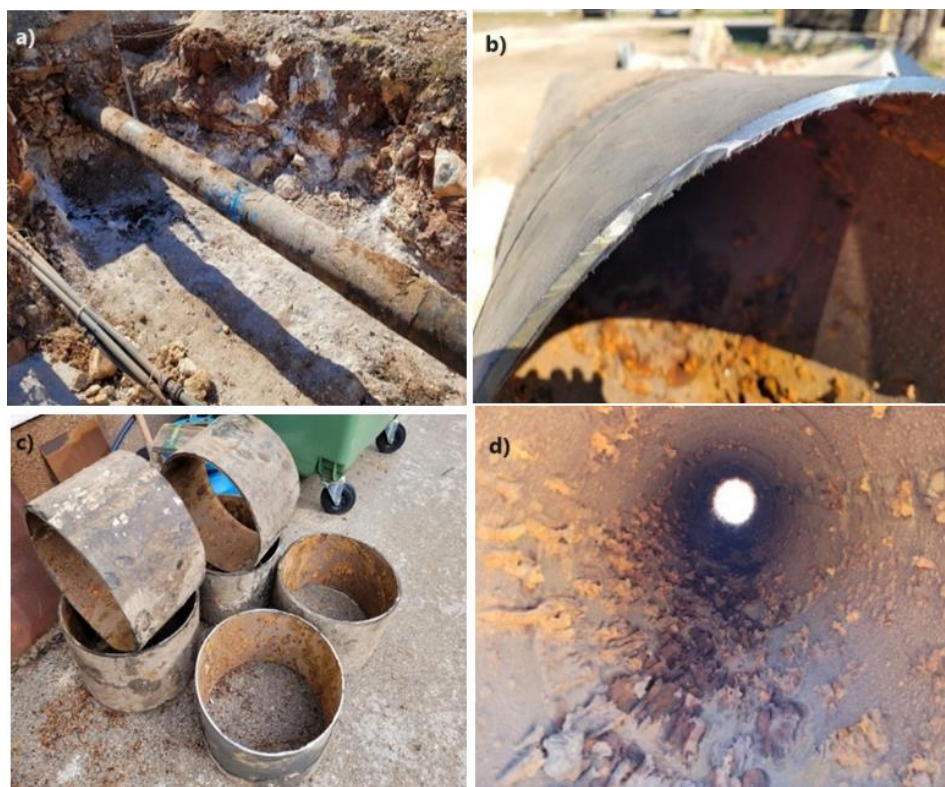
Uzimanje uzoraka cijevi na mjestima oštećenja predstavljalo je ključni korak u analizi unutarnje korozije. Pažljivo dokumentirane fotografije vanjske stijenke stare cijevi, prikazane na slikama 8 a), b) i c), ukazuju na odsutnost značajnih vanjskih korozijskih oštećenja, što je poticalo dodatnu pozornost na unutarnju strukturu. Detaljna analiza unutarnje stijenke, kao što je prikazano na slici 8 d), otkrila je prisutnost korozije i naslaga, što je bilo ključno za razumijevanje stupnja oštećenja cijevi. Osim toga, izrezani segmenti cijevi, prikazani na slici 8. c), jasno su pokazali lokalizirano smanjenje debljine stijenke, što je nedvosmisleni rezultat korozivnih procesa. Ovakva analiza unutarnjeg stanja cijevi pružila je vrijedne uvide u prirodu i opseg korozije te njihov utjecaj na strukturnu integritet cijevi. Razumijevanje ovih procesa ključno je za donošenje odluka o potrebnim popravcima ili zamjeni cijevi u vodoopskrbnim sustavima.

**Slika 8.** Vanjski izgled, a), b) i c) te unutrašnji izgled cijevi i d).

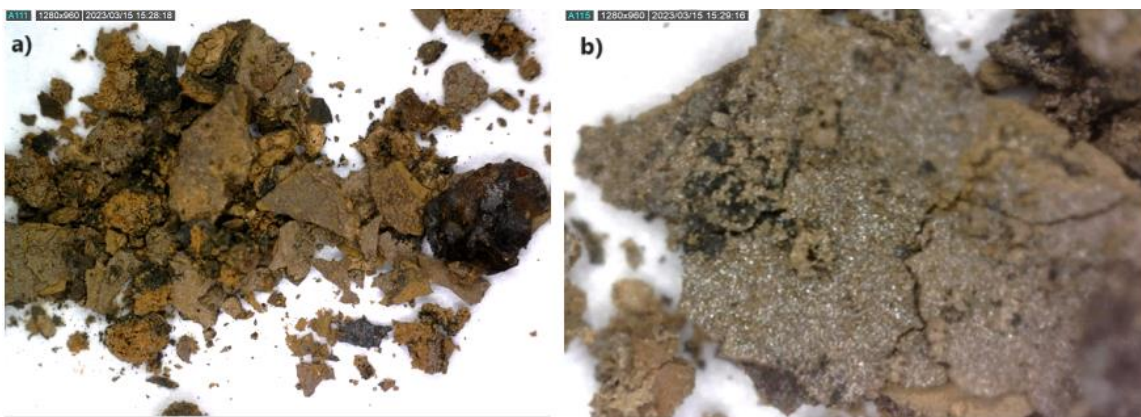
Na slici 37 prikazan je relativno homogeni uzorak specifične smeđe-sive boje.

**Slika 37.** Uzorak 3.4 pod povećanjem od a) 50× i b) 230×.

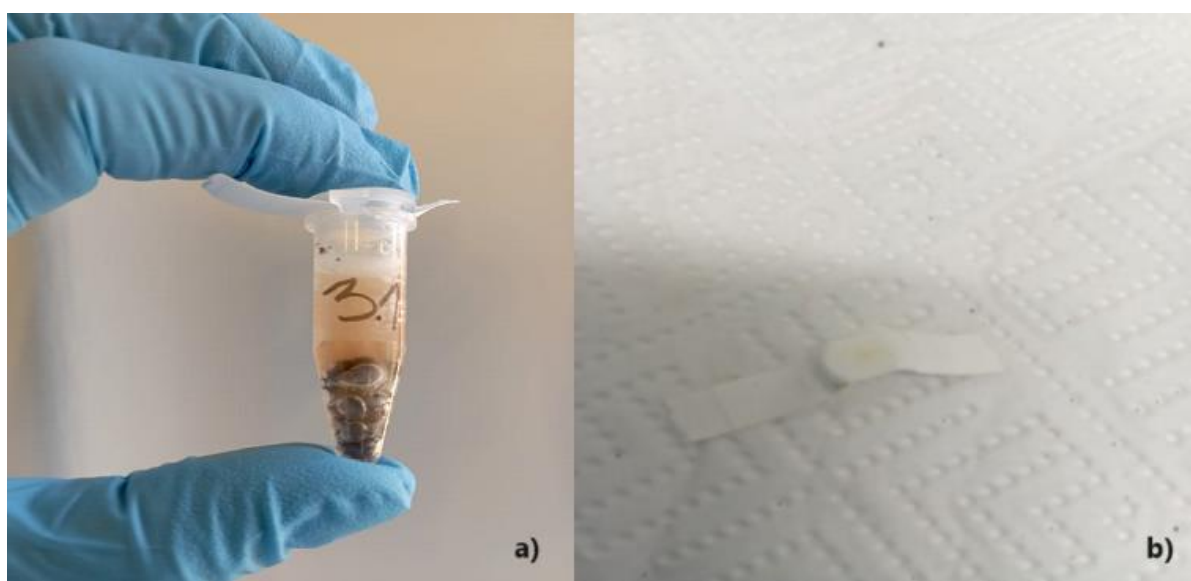
Važno je naglasiti kontekst podrijetla uzoraka. Crpilište, odakle potječu analizirani uzorci, sadrži kreditne dolomite, vrstu karbonatnog minerala koji se sastoji od kalcija, magnezija i karbonatnih iona. Test pozitivan na karbonate očekivan je i na temelju rezultata FTIR analize.

**Slika 59.** Prikaz a) nastajanja mjehurića plina tijekom provođenja testa na karbonate i sulfide i b) izgled indikatorske trakice nakon testa.
