# Analiza korozijskog mehanizma u čeličnim vodovodnim cijevima s neizoliranom unutrašnjom stijenkom

Master's thesis / Diplomski rad

ANALYSIS OF THE CORROSION MECHANISM IN STEEL WATER PIPELINES  
WITH NON-INSULATED INNER WALL

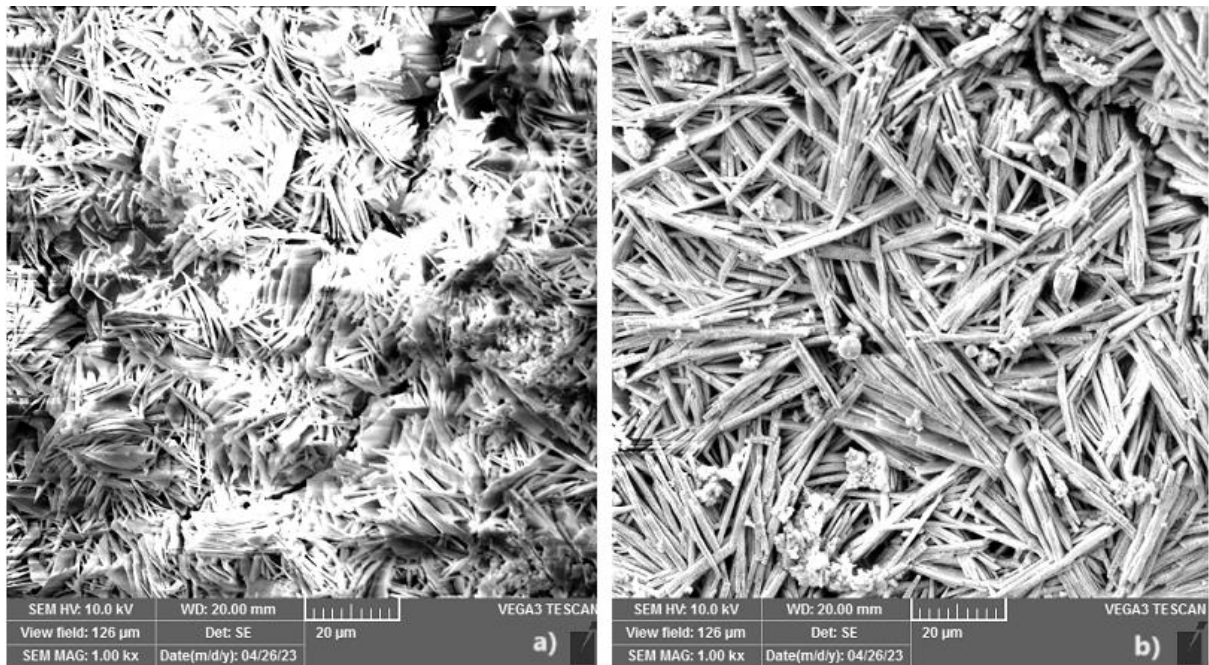
**Slika 40.** SEM-om mikrografija za uzorak 2.3.

Element	Atomski broj	Masa [%]	Masa norm. [%]	At, %
O	8	34,08	37,42	67,60
Fe	26	57,01	62,58	32,40

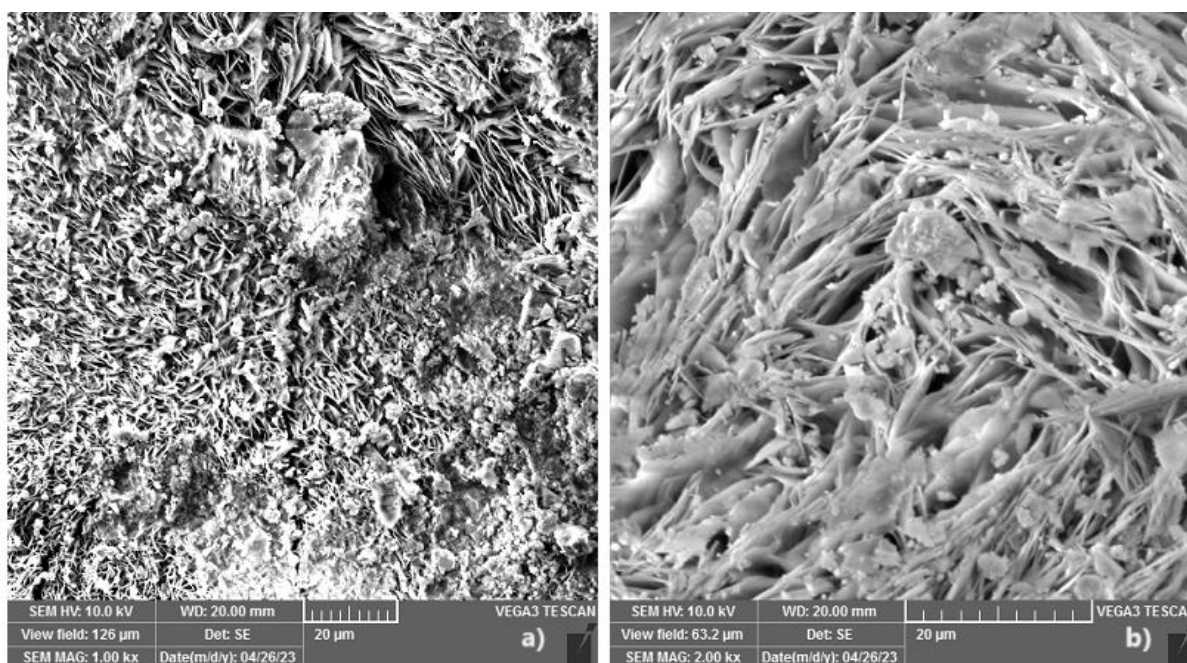
**Slika 42.** SEM-om mikrografija za uzorak 2.4. a).

Element	Atomski broj	Masa [%]	Masa norm. [%]	At, %
O	8	33,83	32,61	62,81
Fe	26	69,92	67,39	37,19

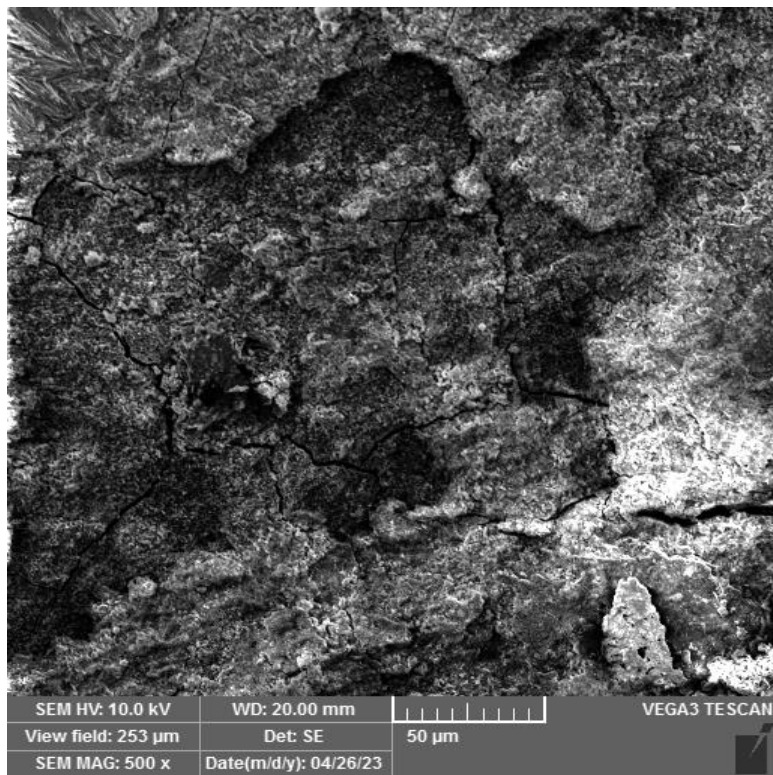
**Slika 46.** SEM-om mikrografija za uzorak 3.1.

Element	Atomski broj	Masa [%]	Masa norm. [%]	At, %
O	8	39,74	40,44	70,32
Fe	26	58,55	59,56	29,68
