# Analiza korozijskog mehanizma u čeličnim vodovodnim cijevima s neizoliranom unutrašnjom stijenkom

Master's thesis / Diplomski rad

ANALYSIS OF THE CORROSION MECHANISM IN STEEL WATER PIPELINES  
WITH NON-INSULATED INNER WALL

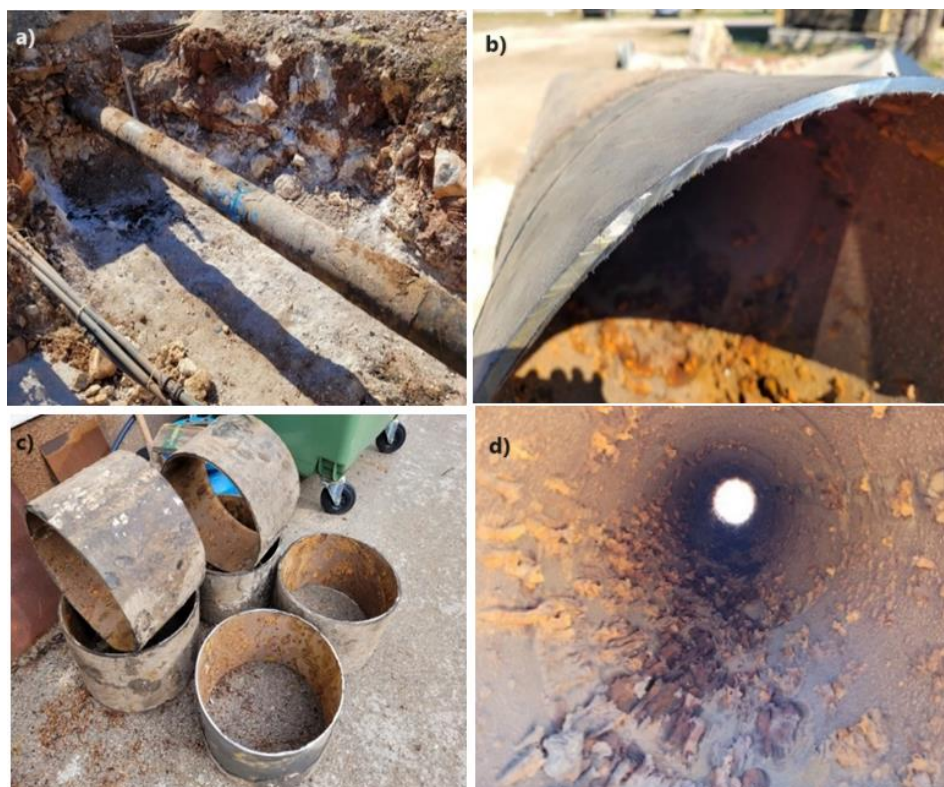
Uzimanje uzoraka cijevi na mjestima oštećenja predstavljalo je ključni korak u analizi unutarnje korozije. Pažljivo dokumentirane fotografije vanjske stijenke stare cijevi, prikazane na slikama 8 a), b) i c), ukazuju na odsutnost značajnih vanjskih korozijskih oštećenja, što je poticalo dodatnu pozornost na unutarnju strukturu. Detaljna analiza unutarnje stijenke, kao što je prikazano na slici 8 d), otkrila je prisutnost korozije i naslaga, što je bilo ključno za razumijevanje stupnja oštećenja cijevi. Osim toga, izrezani segmenti cijevi, prikazani na slici 8. c), jasno su pokazali lokalizirano smanjenje debljine stijenke, što je nedvosmisleni rezultat korozivnih procesa. Ovakva analiza unutarnjeg stanja cijevi pružila je vrijedne uvide u prirodu i opseg korozije te njihov utjecaj na strukturnu integritet cijevi. Razumijevanje ovih procesa ključno je za donošenje odluka o potrebnim popravcima ili zamjeni cijevi u vodoopskrbnim sustavima.

**Slika 8.** Vanjski izgled, a), b) i c) te unutrašnji izgled cijevi i d).

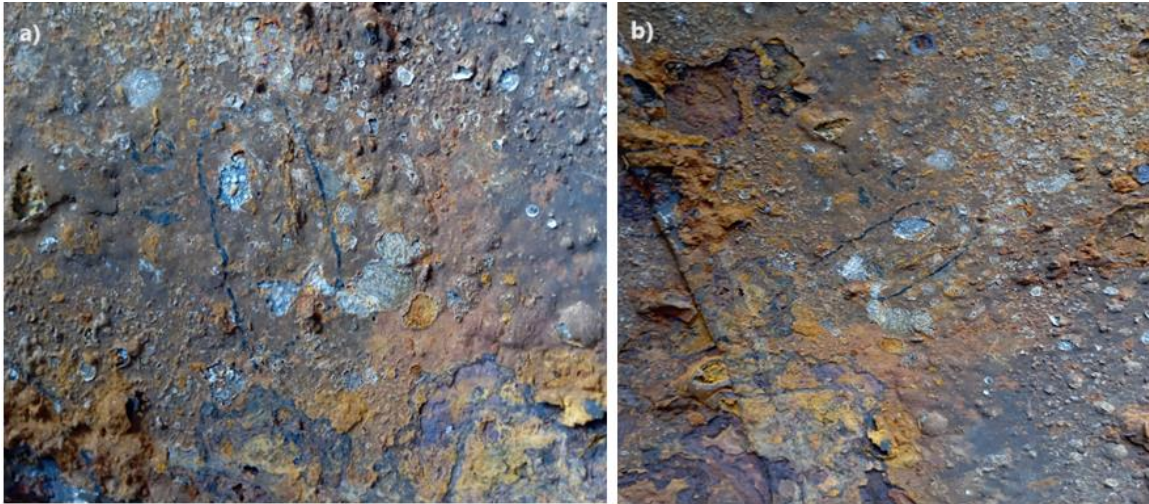
Uzorak 1.6., slika 14, sastoji se od bijelih kuglastih nakupina nejednoliko raspoređenih na dijelu cijevi, metalnog izgleda bez značajnih tragova hrđe. Važno je napomenuti da crna boja može sugerirati prisutnost bakterija sumpornog ciklusa (SRB), što smo već spomenuli u općem dijelu.

**Slika 14.** Mjesto prikupljanja uzorka 1.6. a) prije uzorkovanja i b) nakon uzorkovanja.

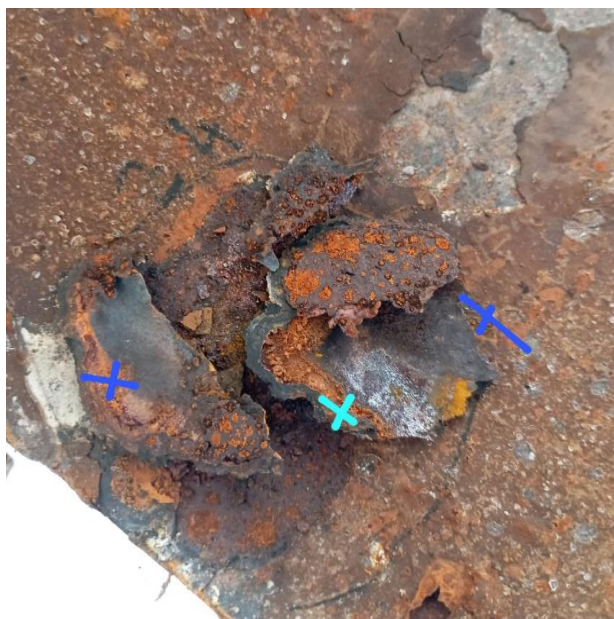
Uzorak 2.4. bio je podijeljen na dvije komponente. Dio 2.4 a) imao je srebrenkastu boju i bio je označen svijetloplavim x-om na slici 18. Suprotno tome, dio 2.4 b) bio je crne boje i označen tamnoplavim x-om na istoj slici. Ova podjela omogućila je detaljniju analizu različitih kemijskih sastava i morfoloških karakteristika prisutnih na cijevi.

**Slika 18.** Mjesto prikupljanja uzorka 2.4. a) označeno svjetlo plavom oznakom X i 2.4 b) označeno tamno plavom oznakom X.

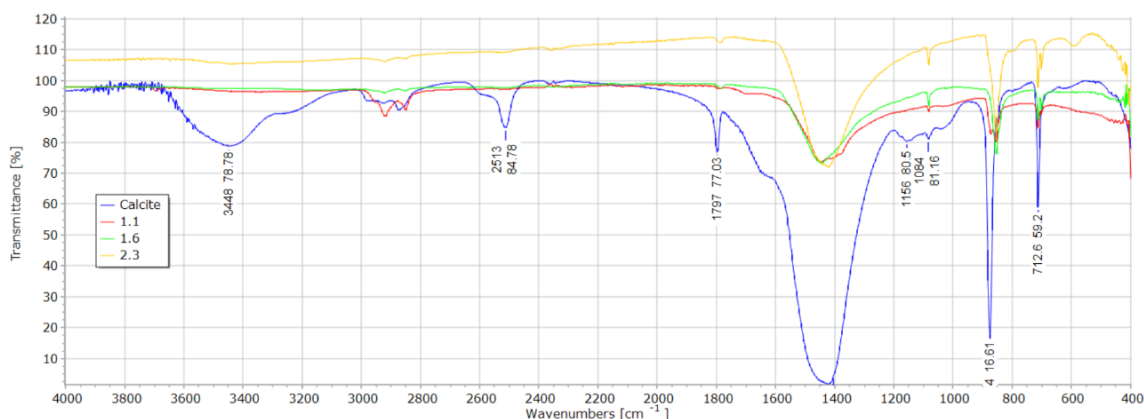
FTIR analiza uzoraka potvrdila je prisutnost kalcita, što je bilo u skladu s očekivanjima s obzirom na geokemijski sastav podzemne vode koja se koristi u vodoopskrbnom sustavu. Primjer preklapanja spektara uzoraka 1.1., 1.6. i 2.3. s referentnim spektrom kalcita prikazan je na slici 27.

**Slika 27.** FTIR spektar korozivskih uzoraka s kalcitom kao referentnom tvari i uzorcima 1.1., 1.6., 2.3.

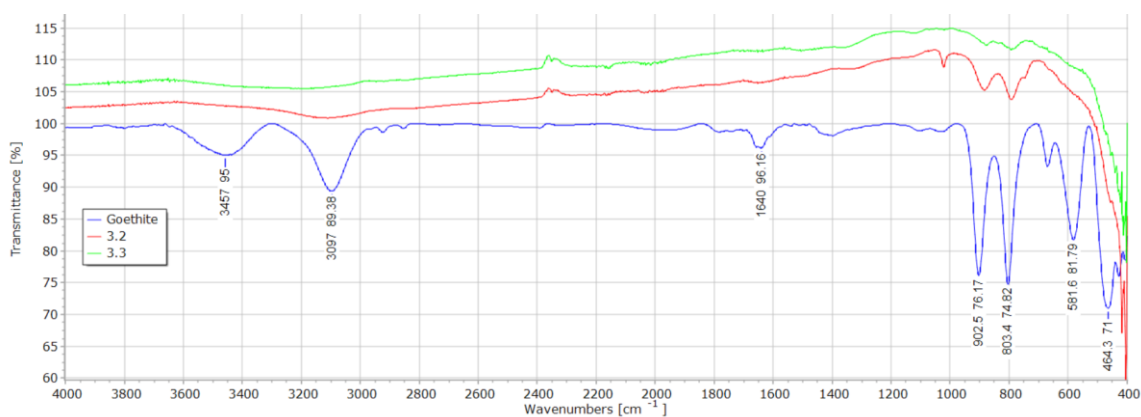
Također, identificiran je getit koji je značajan s obzirom na pojavu abiotske korozije, te takav rezultat odgovaraju istraživanju Chawla i njegovih suradnika [27]. Karakteristični pikovi getita, pri 886 i 769  $\text{cm}^{-1}$ , uočene u uzorcima: 3.2. i 3.3 kao što se vidi iz slike 28.

**Slika 28.** FTIR spektri korozivskih uzoraka 3.2. i 3.3. s getitom kao referentnom supstancom.

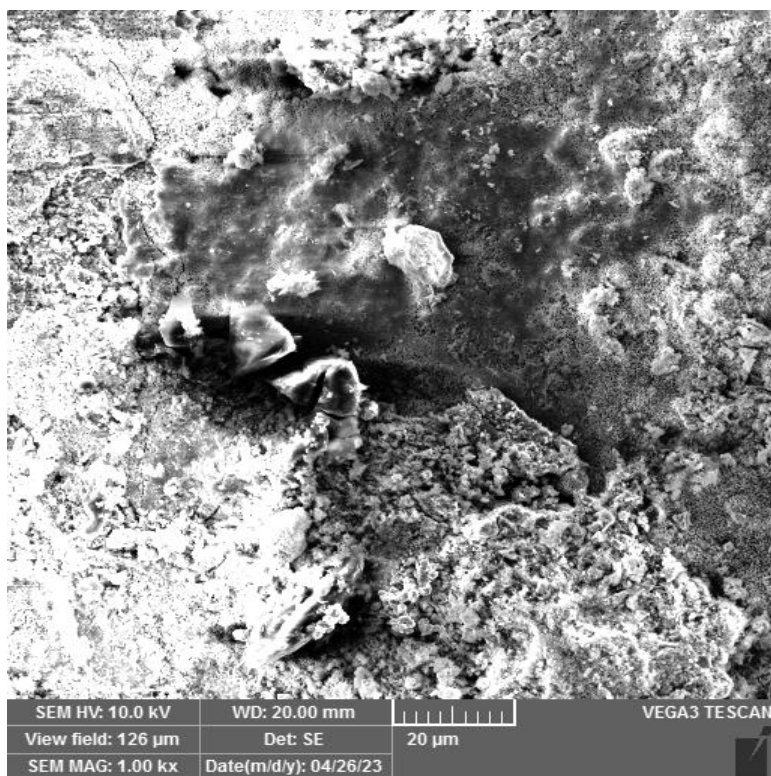
**Slika 38.** SEM-om mikrografija za uzorak 1.5.

Bitan uvjet za rast tuberkula jest snažna adhezija njihove baze na metalu cijevi. Dakle, zaključuje se da varijabilan rad vodovodne mreže tijekom dana pri maksimalnim i minimalnim brzinama protoka potiče formiranje zaštitnog sloja u stabilnoj i blago agresivnoj vodi, čime se produljuje vijek trajanja čeličnih cijevi [29]. Naglašava se da su nusprodukti koji se nalaze na unutarnjoj stijenci vrlo slični onima koji se formiraju u cijevima nakon dugotrajnog rada. Slika 50 prikazuje promjenu i nastajanje tuberkula te ju možemo usporediti s dobivenim rezultatom na slikama 38 i 44.

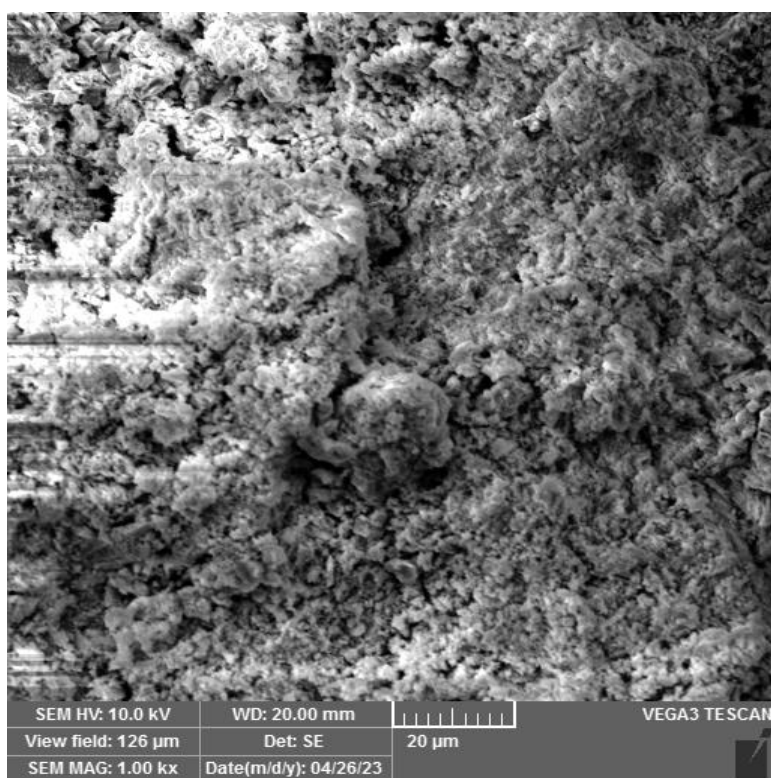
**Slika 44.** SEM-om mikrografija za uzorak 2.4 b).

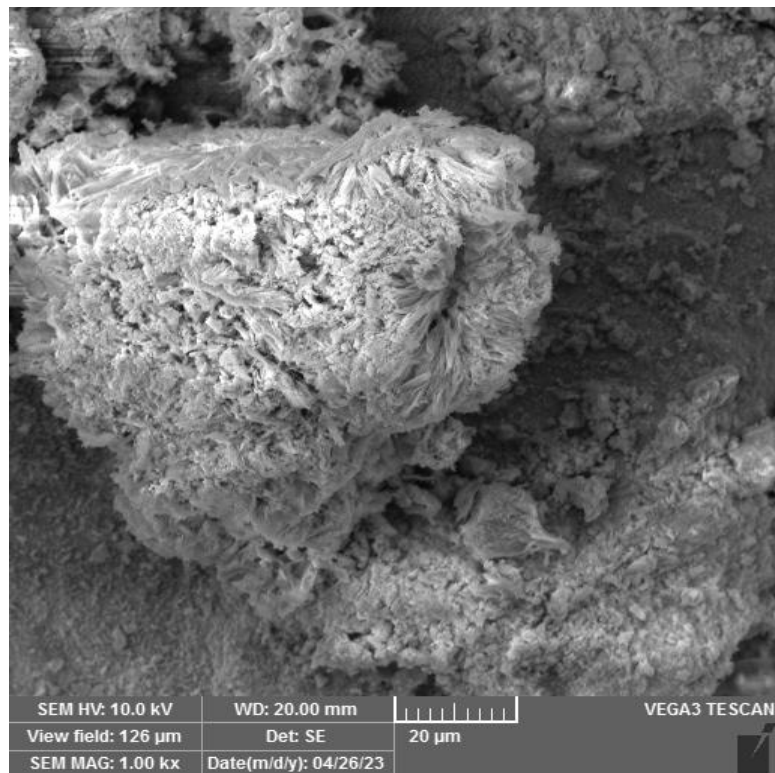
**Slika 48.** SEM-om mikrografija za uzorak 3.4.

Uzorak 3.4., čija je struktura analizirana SEM-om i dokumentirana slikom 48, dijeli sličnosti s istraživanjem provedenim od strane Thomasa Borchha i njegovih kolega [31]. Slika 53 pokazuje morfološki vrlo sličnu strukturu, a analiza istraživanja potvrđuje da se radi o smjesi željeznih hidroksida. S obzirom na to da su sve EDS analize našeg uzorka pokazale prisutnost željeza (Fe) i kisika (O), moguće je da se i u našem slučaju radi o sličnoj smjesi željeznih hidroksida. Ova usporedba sugerira da su karakteristike pronađene u našem uzorku u skladu s rezultatima istraživanja koje su proveli Borch i njegovi suradnici.

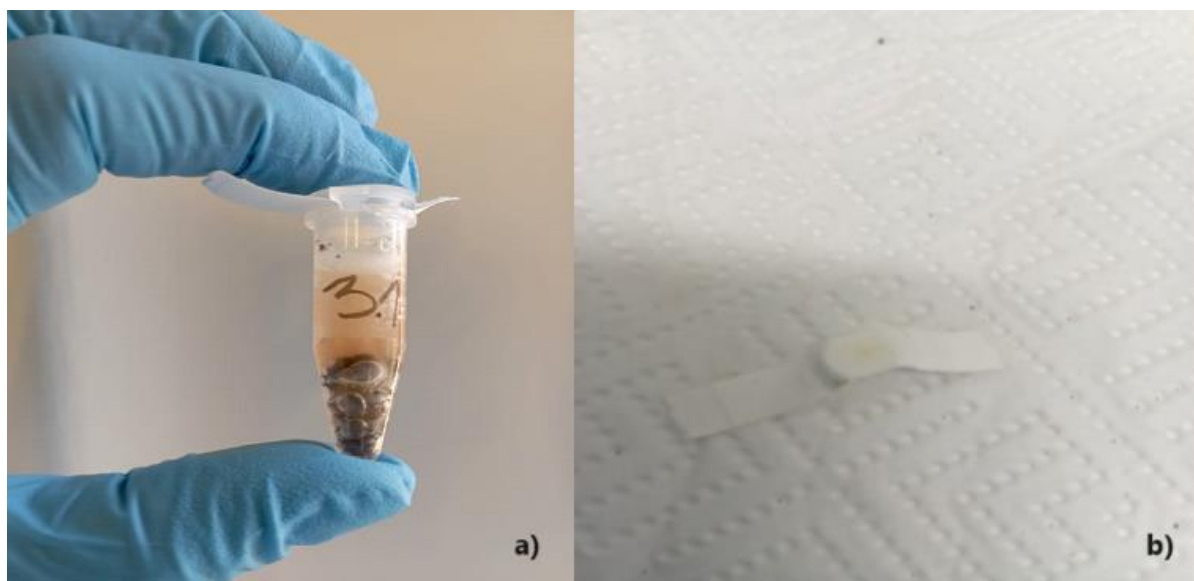
Važno je naglasiti kontekst podrijetla uzoraka. Crpilište, odakle potječu analizirani uzorci, sadrži kreditne dolomite, vrstu karbonatnog minerala koji se sastoji od kalcija, magnezija i karbonatnih iona. Test pozitivan na karbonate očekivan je i na temelju rezultata FTIR analize.

**Slika 59.** Prikaz a) nastajanja mjehurića plina tijekom provođenja testa na karbonate i sulfide i b) izgled indikatorske trakice nakon testa.
