Undergraduate thesis / Završni rad

2015

**ZAVRŠNI RAD**

**RAZVOJ ELEKTROKEMIJSKE METODE ZA OCJENU KVALITETE VRUĆEG  
POCINČANJA NA KONSTRUKCIJSKIM ELEMENTIMA S NAVOJIMA**

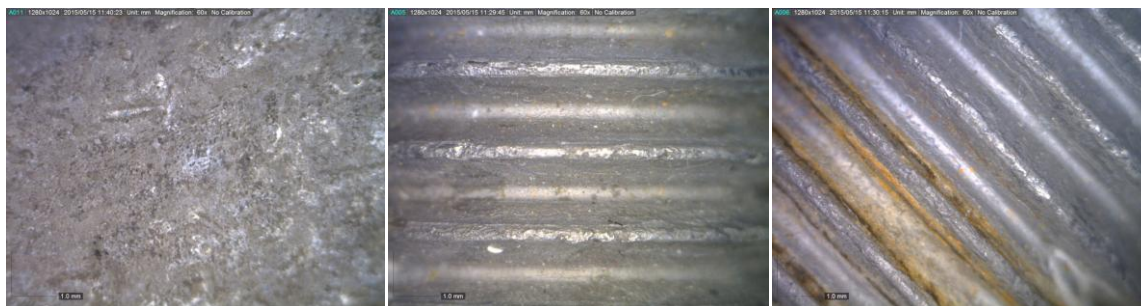
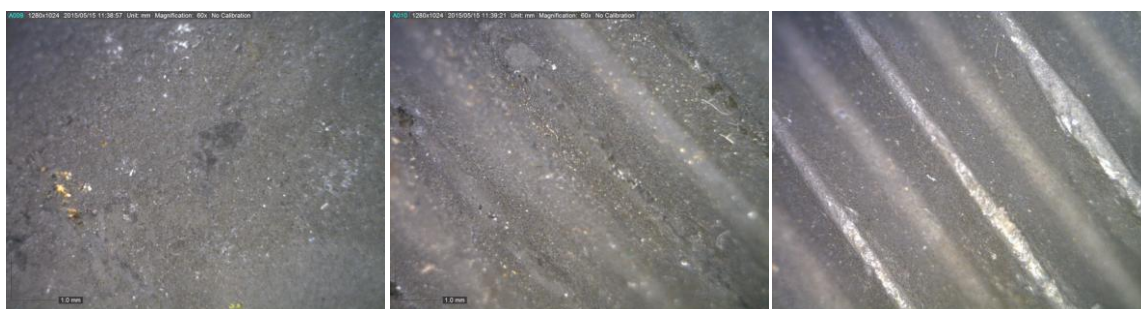
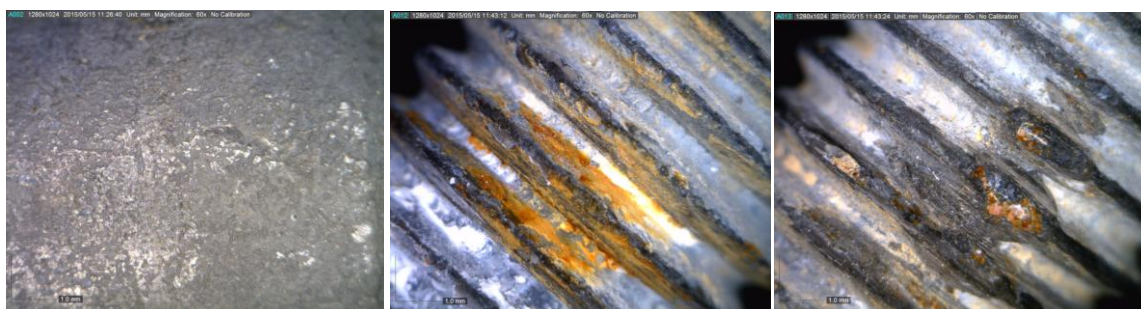
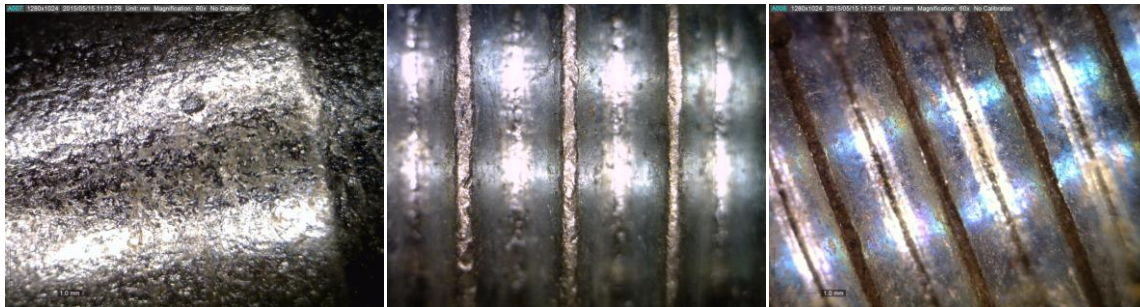
**Slika 4.1.** Nekorišteni vijci pod mikroskopskim povećanjem 60×.

**Slika 4.2.** Skladišteni vijci pod mikroskopskim povećanjem 60×.

**Slika 4.3.** Korišteni vijci pod mikroskopskim povećanjem 60×.

**Slika 4.4.** Elektrolitički pocinčani vijci pod mikroskopskim povećanjem 60×.

Mikroskopskim pregledom uzoraka vijaka svrstanih u četiri prethodno naznačene grupe uz povećanje od 60× utvrđena je varijacija u nijansi mat sive boje, količini bijele hrđe, korozijskih produkata i korozijskih oštećenja. Najviše oštećenja je primijećeno na korištenim vijcima, ali do pojave korozijskih produkata dolazi i kod drugih grupa vruće pocinčanih vijaka, s naglaskom na područje navoja vijka. Elektrolitički pocinčani vijci imaju sjajnu metalnu površinu, za razliku od vruće pocinčanih koji su mat sive boje.

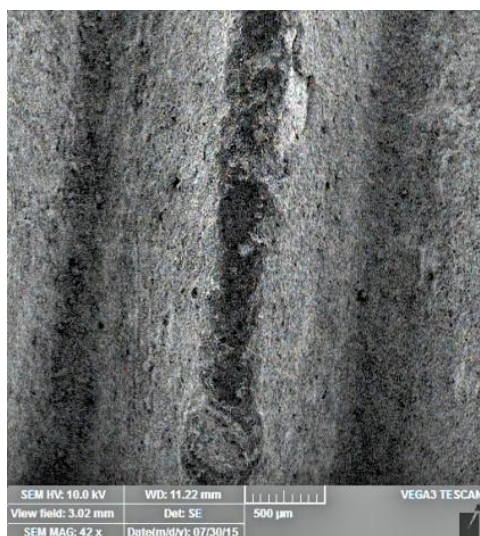
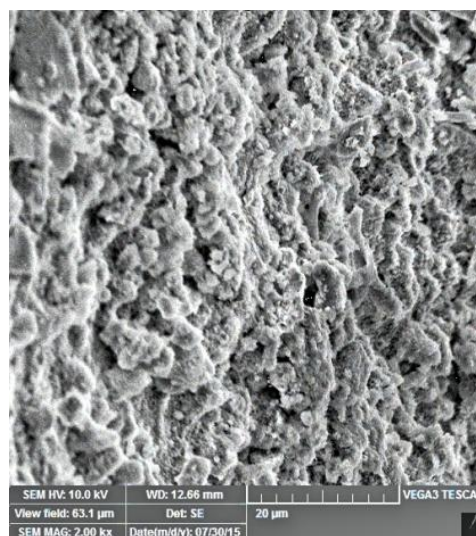
**Slika 4.5.** SEM slika navoja vijka pri povećanju od a) 40× i b) 2000×.

Analizom pretražnim elektronskim mikroskopom pri povećanju od 200× uočena je izrazito porozna mikrostruktura pokrivnog sloja i korištenih i nekorištenih vijaka (slike 4.5 i 4.6). Uočene su varijacije na vrhovima navoja istih vijaka. Na slici 4.10 a) vidljiva je postojana cinkova prevlaka na navoju, dok na slici 4.10 b) EDS prikaz oštećene prevlake na navoju. Oštećenja prevlake su uočljiva budući da na tim područjima nedostaje cink te je čelik zbog toga izložen korozivnoj okolini.

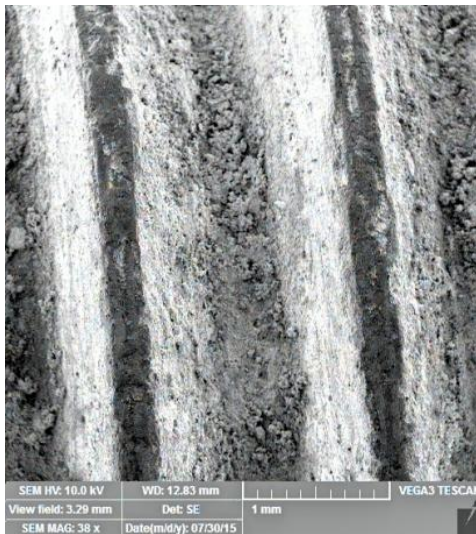
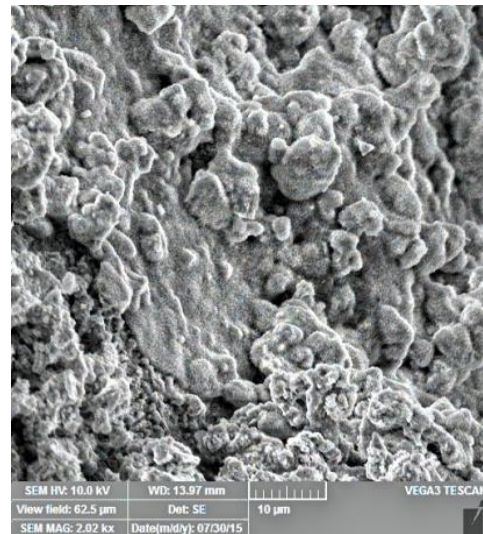
Rezultati SEM analize površine vijaka prikazani su na slikama 4.5 i 4.6. Na slici 4.5 prikazani su navoji vijka pri povećanju od a) 40× i b) 2000×, a na slici 4.6 prah između navoja pri povećanju od a) 40× i b) 2000×. Izrazito je vidljiva porozna mikrostruktura sloja cinkovih korozivskih produkata.

**Slika 4.6.** SEM slika praha između navoja vijka pri povećanju od a) 40× i b) 2000×.

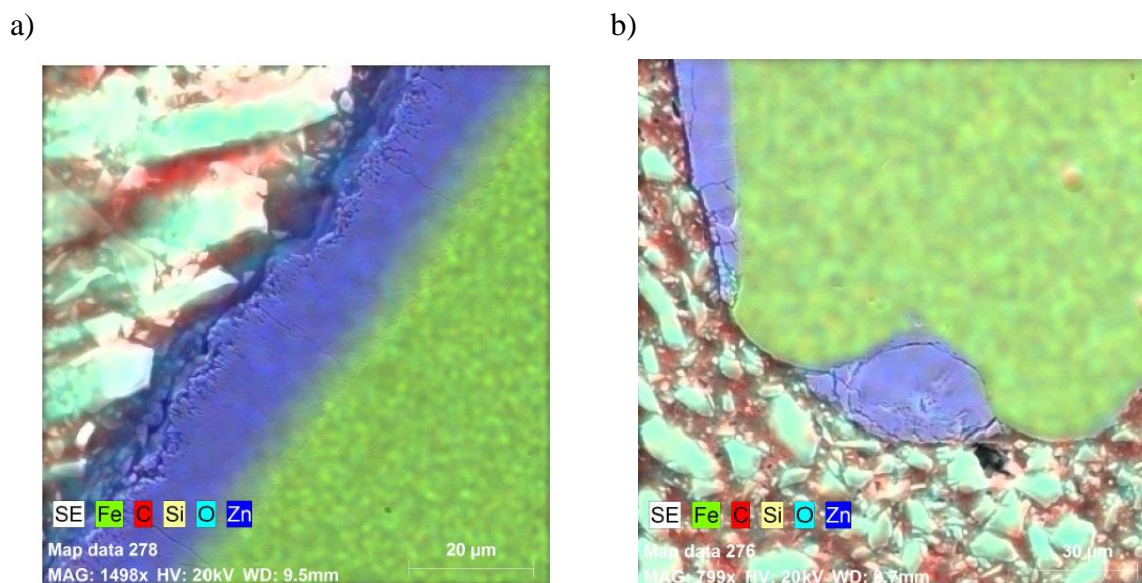
Na slici 4.10. prikazana je razlika u izgledu i sastavu a) zadovoljavajuće cinkove prevlake i b) oštećene cinkove prevlake na navoju vijka. Oštećenje se primjećuje nestankom cinka s površine navoja te vidljivom površinom čelika.

**Slika 4.10.** EDS mapa neoštećene i oštećene prevlake cinka.
