Potres u Zagrebu i utjecaj potresa na građevinske objekte

Undergraduate thesis / Završni rad

2021

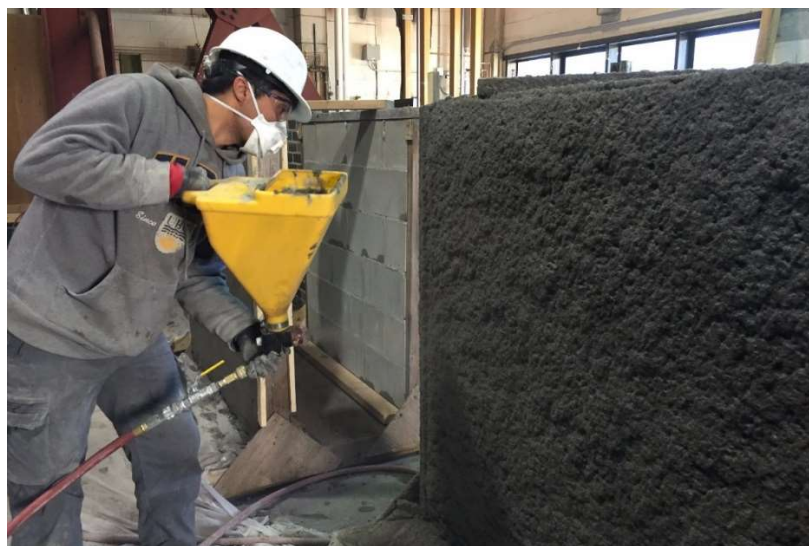
Slika 10. Nanošenje betona otpornog na potrese na već postojeći zid [18]

Uz sve poznate materijale i njihova ponašanja, u današnje vrijeme znanstvenici konstantno rade na otkrivanjima novih materijala koji bi još bolje izdržali potrese. Primjer toga su i memorijske legure, koje su kombinacija tradicionalnih materijala i nekoliko vrsta polimera, najčešće izvedenih u obliku omotača. Takvi materijali pokazuju i do 38 % veću duktilnost [15]. Nadalje neki od novijih materijala su i boje ojačane vlaknima, koje su razvijene u Japanu te beton otporan na potrese razvijen u Kanadi. Boja ojačana vlaknima je zapravo boja koja u sebi sadržava staklene niti, veoma ju je lako nanijeti i na već postojeće strukture, a svrha joj je učvršćivanje i sprječavanje opadanja materijala prilikom potresa. Testovi su pokazali da primjenom te boje cigle ostaju na mjestu, čak i nakon što spojevi od morta između njih popuste. Beton otporan na potrese je zapravo cementni kompozit koji sadrži polimerna vlakna, leteće pepele i druge industrijske aditive [16]. Ispitivanja su pokazala da njegovim nanošenjem na već postojeće strukture iste bivaju višestruko ojačane, a sama proizvodnja je ujedno i ekološki prihvatljivija od proizvodnje klasičnog cementa [17].

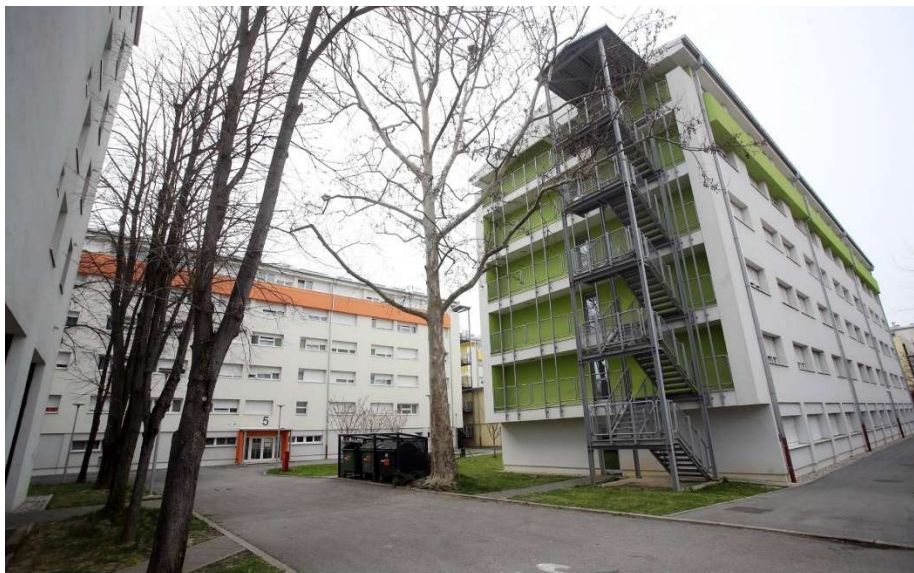
Slika 11. Primjer dobro izvedenog vanjskog stepeništa na vlastitim temeljima [19]

Nadalje, jedan od nepovoljnih oblika tlocrta je i vanjska izvedba stepeništa ili dizala, jer na tim mjestima dolazi do koncentriranja sila za vrijeme potresa. Kada se takvi elementi projektiraju van gabarita građevine, to se radi na zasebnim temeljima i s veoma oprezno izvedenom vezom s glavnom konstrukcijom [4].

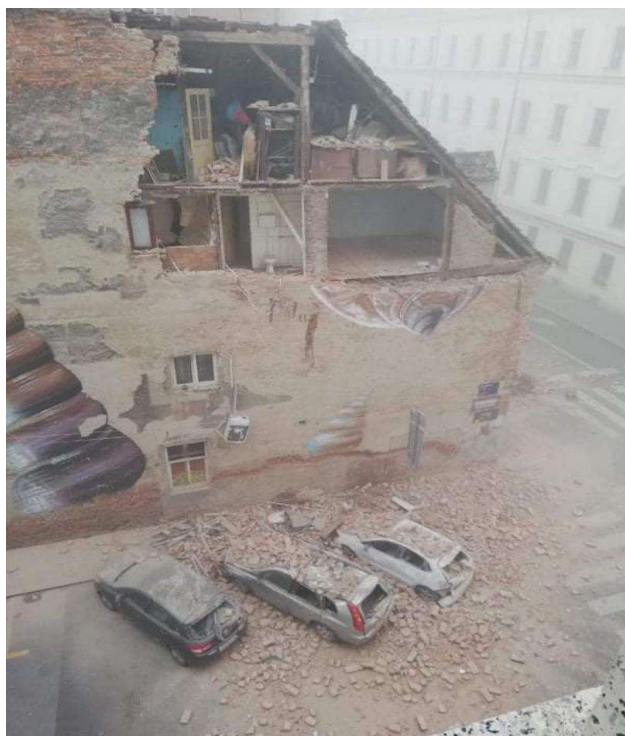
Slika 22. Zgrada zidana od opeke s drvenom međukatnom konstrukcijom [33]

Najveće štete pretrpjeli su sakralni objekti i zgrade javne namjene koje su karakteristične po tome da imaju prostore velikih dimenzija. Većina starijih zgrada zidane su od opeke s drvenim međukatnim konstrukcijama [31], gdje spadaju zgrade građene do 1945. godine do kad se nisu primjenjivali nikakvi standardi protupotresne granje [32].

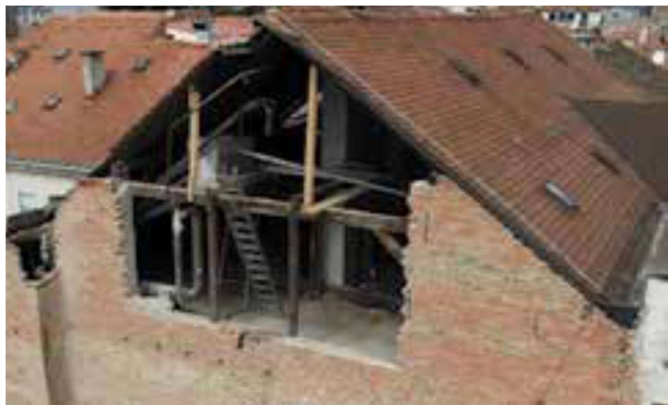
Slika 27. Urušavanje zabatnog zida [28]

Nadalje smo mogli primijetiti da je često dolazilo do rušenja ili odvajanja zabatnih zidova na tavanu. Do toga je došlo zbog činjenice da su zabatni zidovi na tavanu najčešće debljine oko 15 cm i zidani su kao samostalne konstrukcije, bez ikakvih potpornja ili adekvatnog vezivanja za strukturu krova. U rjeđim slučajevima desilo se da se zabatni zidovi odvoje ili sruše i duž cijele visine ili nekoliko katova. To pak se desilo kod zgrada gdje zabatni zidovi nisu bili dobro povezani s drugim zidovima i međukatnim konstrukcijama [28].

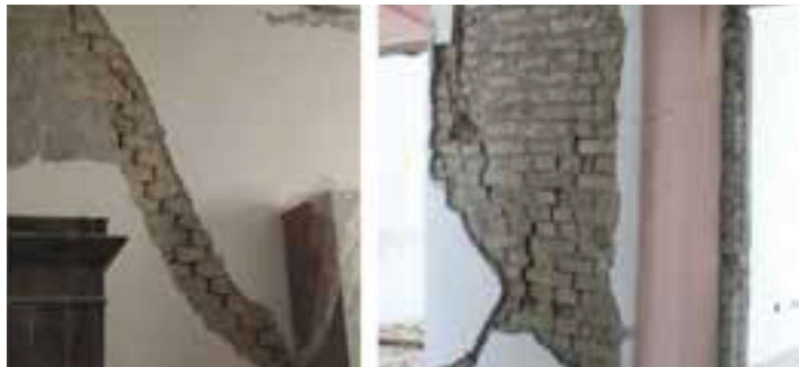
Slika 29. Pukotine na nosivim zidovima [28]

Na nosivim zidovima razlikujemo oštećenja iz nekoliko različitih razloga. Jedan od razloga je činjenica da neki zidovi sami po sebi nisu imali dovoljnu nosivost. Na takvim zidovima uočavamo dijagonalne pukotine koje su posljedica premašivanja posmične čvrstoće zida. Te su pukotine često popraćene i pukotinama na spojevima koje su se desile zbog lošeg morta koji je s vremenom izgubio svoja mehanička svojstva [28].
