Analiza koroziskog mehanizma u čeličnim vodovodnim cijevima s neizoliranom unutrašnjom stijenkom

Master's thesis / Diplomski rad

DIPLOMSKI RAD

ANALYSIS OF THE CORROSION MECHANISM IN STEEL WATER PIPELINES
WITH NON-INSULATED INNER WALL

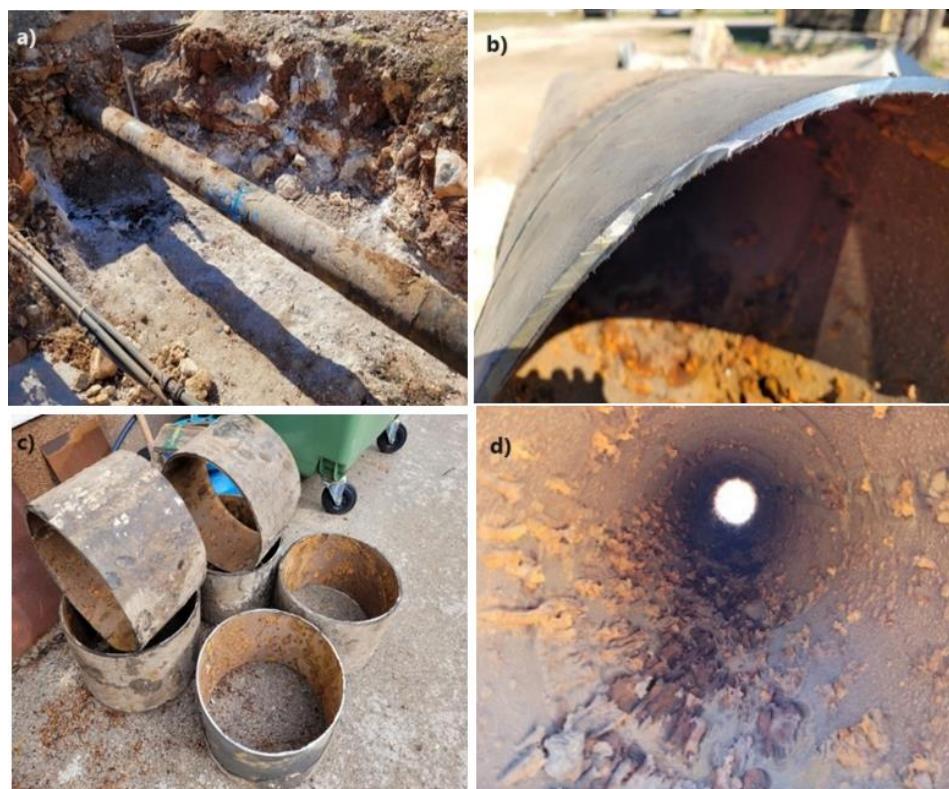
Slika 8. Vanjski izgled, a), b) i c) te unutrašnji izgled cijevi i d).

Uzimanje uzoraka cijevi na mjestima oštećenja predstavljalо je ključni korak u analizi unutarnje korozije. Pažljivo dokumentirane fotografije vanjske stijenke stare cijevi, prikazane na slikama 8 a), b) i c), ukazuju na odsutnost značajnih vanjskih koroziskih oštećenja, što je poticalo dodatnu pozornost na unutarnju strukturu. Detaljna analiza unutarnje stijenke, kao što je prikazano na slici 8 d), otkrila je prisutnost korozije i naslaga, što je bilo ključno za razumijevanje stupnja oštećenja cijevi. Osim toga, izrezani segmenti cijevi, prikazani na slici 8. c), jasno su pokazali lokalizirano smanjenje debljine stijenke, što je nedvosmisleni rezultat korozivnih procesa. Ovakva analiza unutarnjeg stanja cijevi pružila je vrijedne uvide u prirodu i opseg korozije te njihov utjecaj na strukturnu integritet cijevi. Razumijevanje ovih procesa ključno je za donošenje odluka o potrebnim popravcima ili zamjeni cijevi u vodoopskrbnim sustavima.

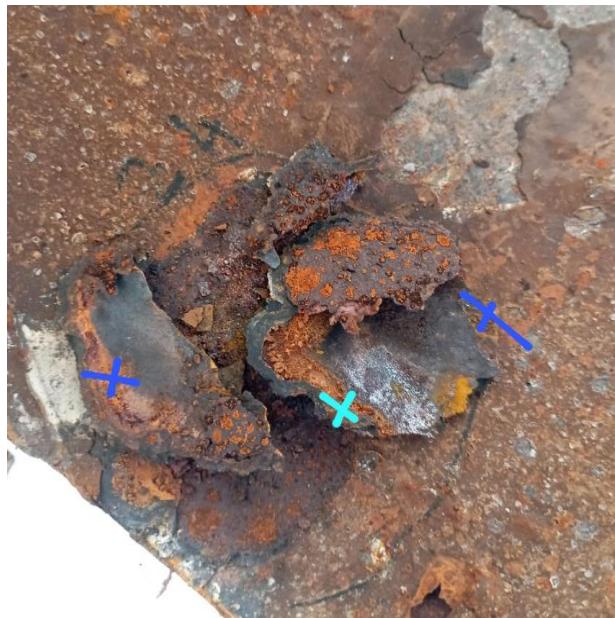
Slika 18. Mjesto prikupljanja uzorka 2.4. a) označeno svjetlo plavom oznakom X i 2.4 b) označeno tamno plavom oznakom X.

Uzorak 2.4. bio je podijeljen na dvije komponente. Dio 2.4 a) imao je srebrenkastu boju i bio je označen svijetloplavim x-om na slici 18. Suprotno tome, dio 2.4 b) bio je crne boje i označen tamnoplavim x-om na istoj slici. Ova podjela omogućila je detaljniju analizu različitih kemijskih sastava i morfoloških karakteristika prisutnih na cijevi.

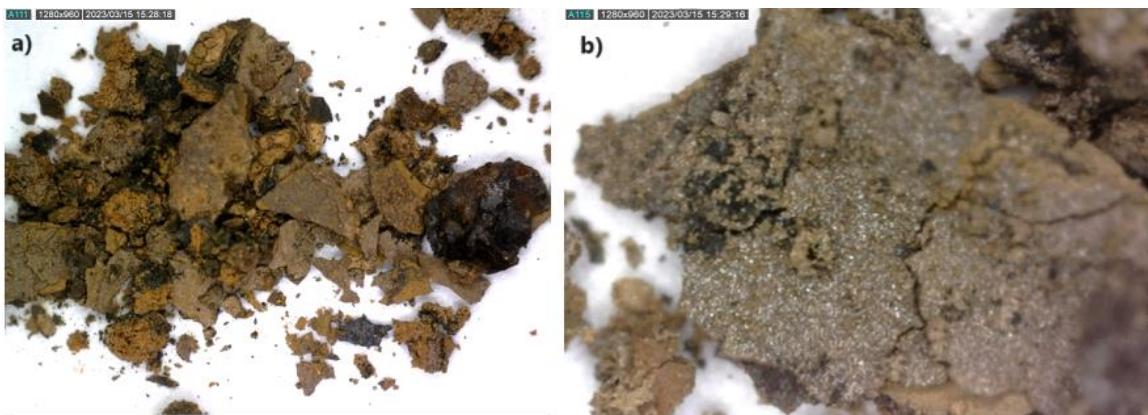
Slika 37. Uzorak 3.4 pod povećanjem od a) 50× i b) 230×.

Na slici 37 prikazan je relativno homogeni uzorak specifične smeđe-sive boje.
