Potres u Zagrebu i utjecaj potresa na građevinske objekte

Undergraduate thesis / Završni rad

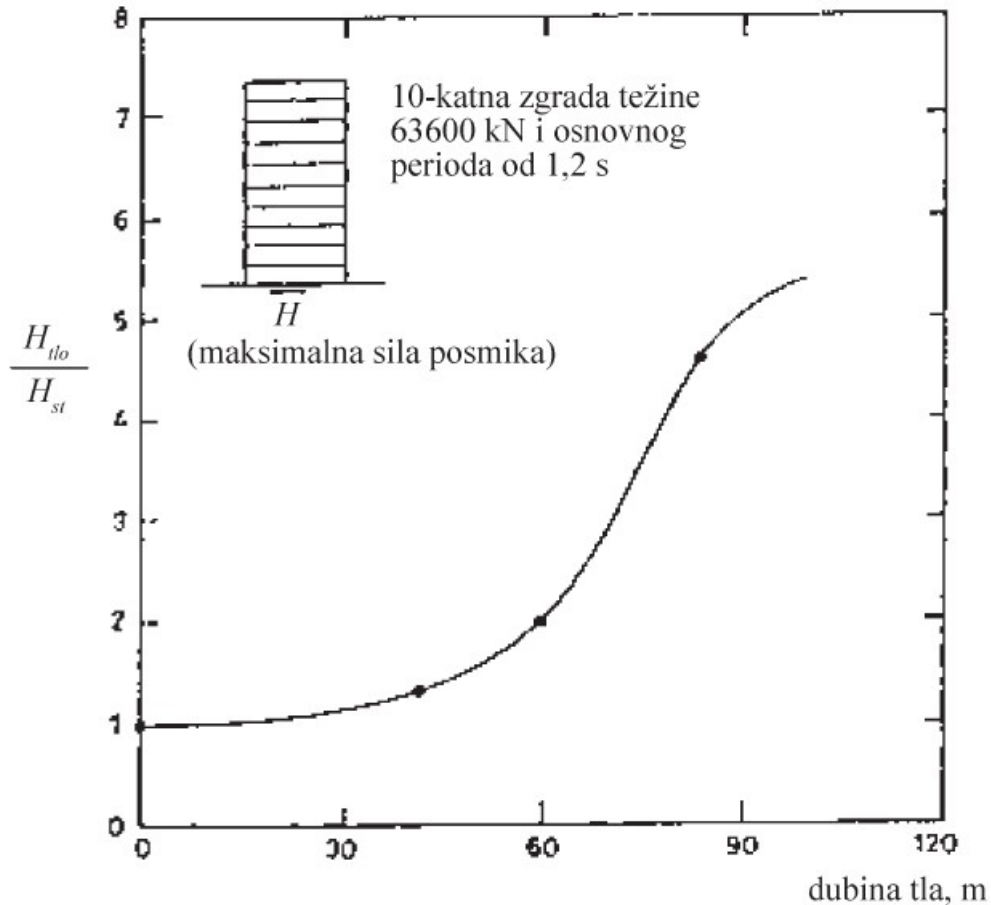
Slika 8. Grafički prikaz ovisnosti maksimalne sile posmika u razini temelja u ovisnosti o dubini tla [4]

Uzevši za primjer građevinu od deset katova s osnovnim periodom građevine od 1,2 s, na njoj će biti generirano mnogo veće ubrzanje, ako je temeljena na tlu veće dubine, a to znači da će i B.S. koeficijent biti veći. B.S. koeficijent ili koeficijent posmika za ton, koristi se kod proračuna poprečnih sila u razini temelja građevine prema jednadžbi: $V_{0,n} = (B.S.)_n * W_n$, gdje je $V_{0,n}$ poprečna sila u razini temelja, a W_n sudjelujuća težina za ton. Iz oblika jednadžbe vidljivo je da što je veći koeficijent posmika za ton, to će i poprečna sila na temelj biti veća, što je naravno nepovoljno za

građevinu. Na idućoj slici biti će prikazana spomenuta ovisnost za navedenu zgradu prilikom jednog od potresa koji je pogodio San Fernando u Kaliforniji [4].

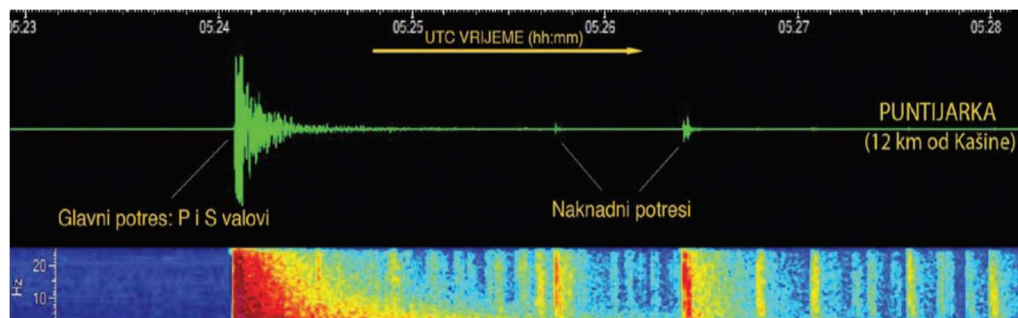
Slika 18. Seizmogram glavnog potresa 22. ožujka 2020. [24]

Kao što je već ranije spomenuto, vibracije se od hipocentra šire dvama tipovima valova, takozvanim P i S valovima. Na slici 18 prikazan je seizmogram za glavni potres 22. ožujka 2020. [24].

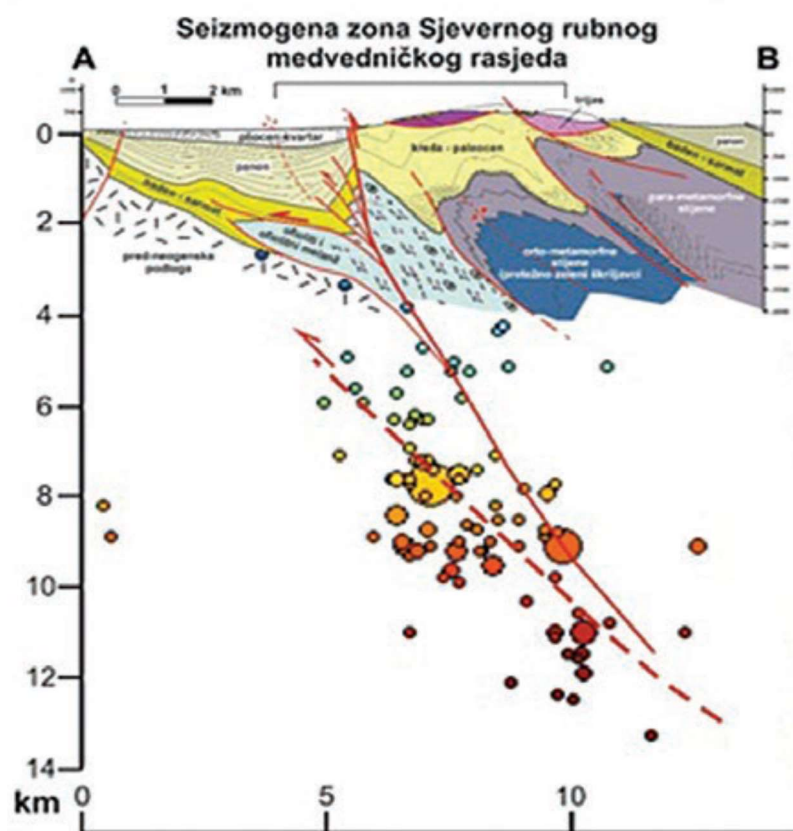
Slika 19. Seizmotektonski profil kroz Medvednicu i seizmogenu zonu Sjevernog rubnog medvedničkog rasjeda na kojem su projicirana žarišta potresa zabilježenih u periodu 1970. – 2016. godine [24]

Poučeni povijesnim izvorima i činjenicom da je Zagreb smješten ispod Medvednice, odnosno na nizu sjeveroistočno-jugozapadno položenih rasjeda za očekivati je kako ovo nije bio posljednji jaki potres koji je pogodio zagrebačko područje [24]. Niz ovih reversnih rasjeda pripada seizmogenoj zoni Sjevernog rubnog medvedničkog rasjeda. Ova seizmogena zona pruža se oko 20 km u duljinu i doseže dubine do 12 km ispod površine. Uzevši to u obzir seizmogeni potencijal Sjevernog rubnog medvedničkog rasjeda, odnosno maksimalna magnituda potresa koji možemo očekivati procjenjuje se na oko 6.5. prema Richteru [2].

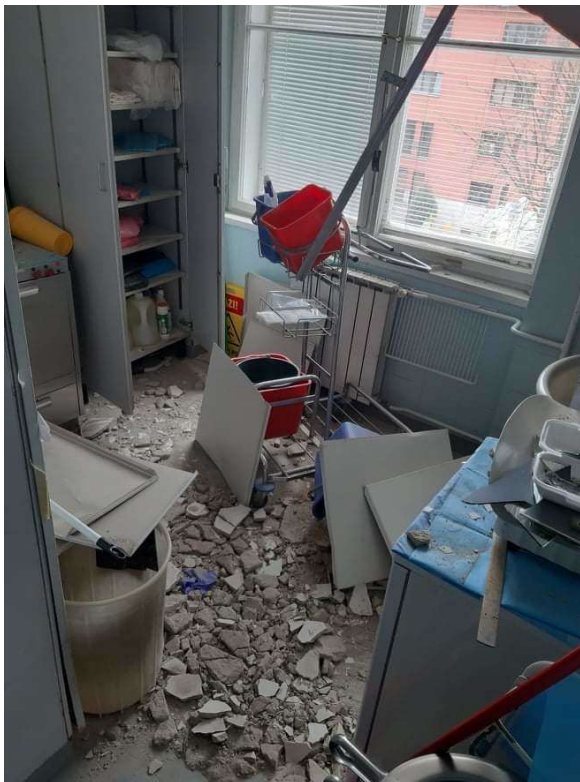
Slika 21. Stanje bolnice u Petrovoj ulici nakon potresa [30]

U potresu su loše prošle zagrebačke bolnice. Stradala je Klinika za ženske bolesti i porode u Petrovoj, KBC Sestre Milosrdnice, Klinika za traumatologiju u Draškovićevoj, KBC Rebro [24] i ostale.

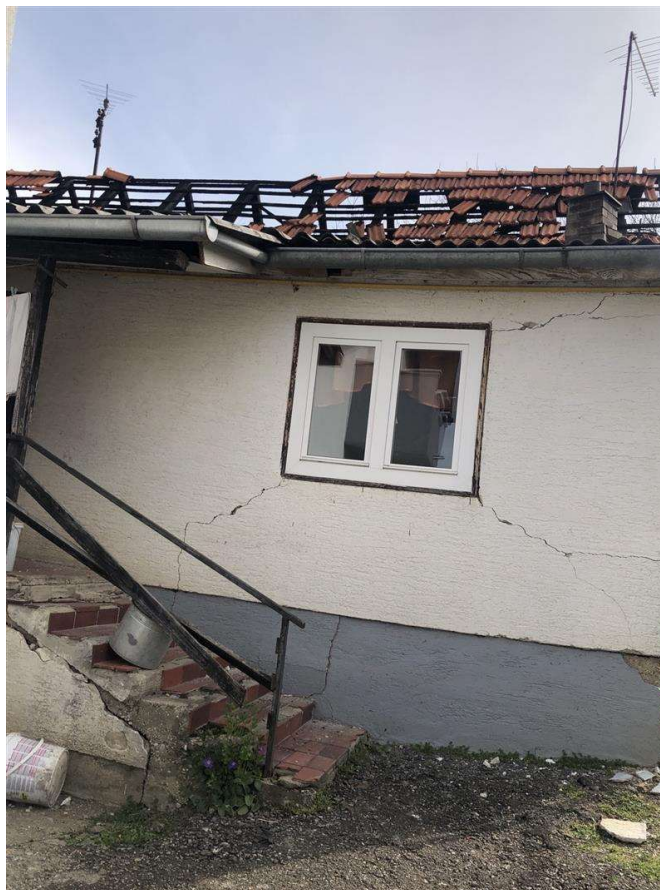
Slika 23. Primjer oštećenja u stubičkom kraju [35]

Osim na području Grada Zagreba i Zagrebačke županije dosta štete zabilježeno je i na području Krapinsko-zagorske županije. Dio Krapinsko-zagorske županije koji je bio najviše pogođen je kraj oko Stubice [34], što je opet logično ako se prisjetimo pružanja jednog od glavnih rasjeda Medvednici, a to je rasjed Stubica-Kašina koji Medvednicu dijeli na dva bloka [26]. Najveća šteta nastala je u naselju Slani Potok, gdje prema riječima župana nije bilo praktički ni jedne kuće koja nije pretrpjela neku vrstu oštećenja. Najčešća oštećenja bila su popadali crijepovi i dimnjaci, no bilo je i kuća s ogromnim pukotinama koje su im narušile statiku i učinile ih ne nastanjivim [34].

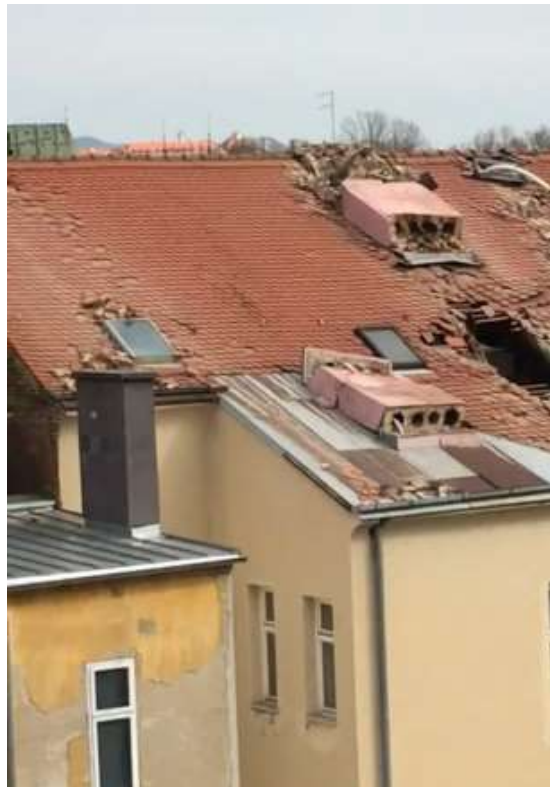
Slika 26. Primjer štete nastale urušavanjem dimnjaka [38]

Jedna od najčešćih šteta je bilo urušavanje dimnjaka, a posljedično i šteta na krovu ili tavanu zgrade. Dimnjaci starih zgrada najčešće su zidani od cigle i morta kao samostojeće strukture s poda tavana. Nerijetko je i visina tih dimnjaka bila oko ili čak i prelazila 5 metara. Tako zidani dimnjaci nisu otporni na djelovanje horizontalnih sila, odnosno ljuljanje uzrokovano potresom [28].

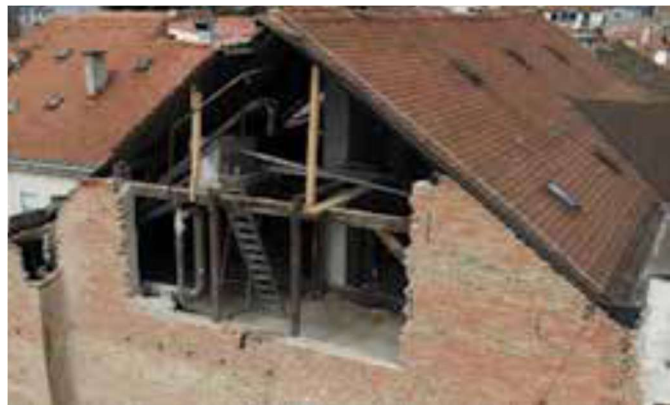
Slika 27. Urušavanje zabatnog zida [28]

Nadalje smo mogli primijetiti da je često dolazilo do rušenja ili odvajanja zabatnih zidova na tavanu. Do toga je došlo zbog činjenice da su zabatni zidovi na tavanu najčešće debljine oko 15 cm i zidani su kao samostalne konstrukcije, bez ikakvih potpornja ili adekvatnog vezivanja za strukturu krova. U rjeđim slučajevima desilo se da se zabatni zidovi odvoje ili sruše i duž cijele visine ili nekoliko katova. To pak se desilo kod zgrada gdje zabatni zidovi nisu bili dobro povezani s drugim zidovima i međukatnim konstrukcijama [28].

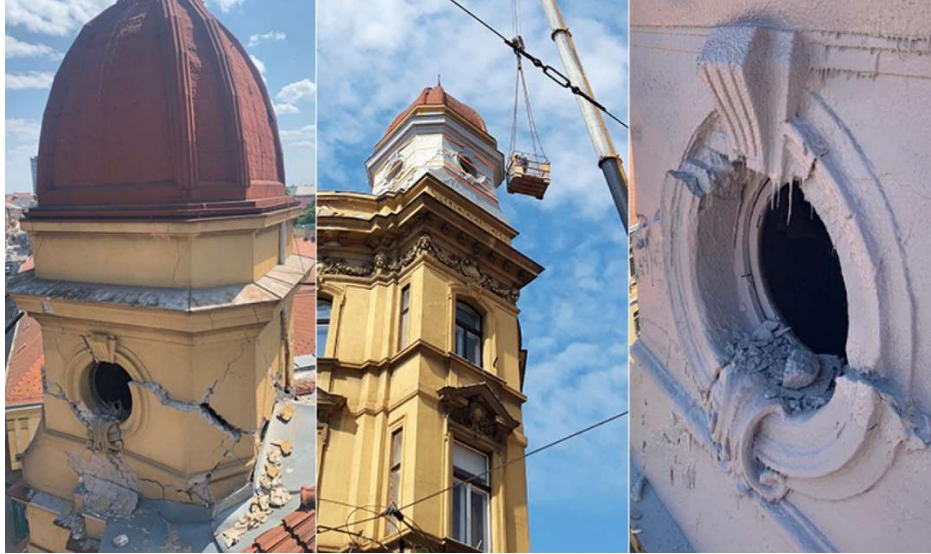
Slika 28. Kupola koja je uklonjena nakon potresa [39]

Veliku štetu pretrpjeli su i dekorativni elementi na fasadama, kipovi na pročeljima i kupole na krovovima. Takvi elementi predstavljaju veliku opasnost tijekom potresa, jer uslijed loma i pada s velike visine predstavljaju opasnost za ljude, vozila i ostale niže objekte [28].

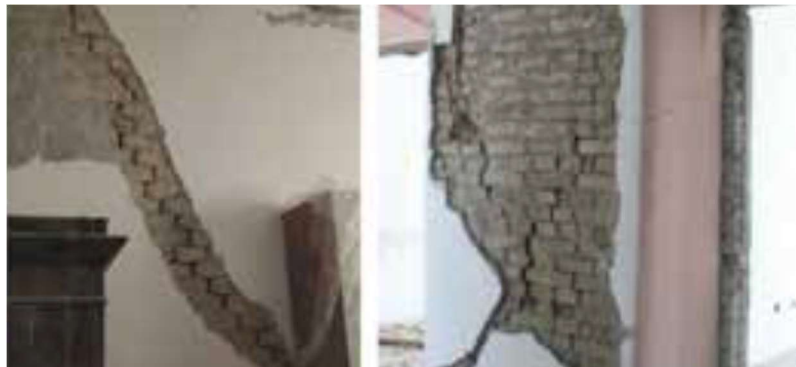
Slika 29. Pukotine na nosivim zidovima [28]

Na nosivim zidovima razlikujemo oštećenja iz nekoliko različitih razloga. Jedan od razloga je činjenica da neki zidovi sami po sebi nisu imali dovoljnu nosivost. Na takvim zidovima uočavamo dijagonalne pukotine koje su posljedica premašivanja posmične čvrstoće zida. Te su pukotine često popraćene i pukotinama na spojevima koje su se desile zbog lošeg morta koji je s vremenom izgubio svoja mehanička svojstva [28].

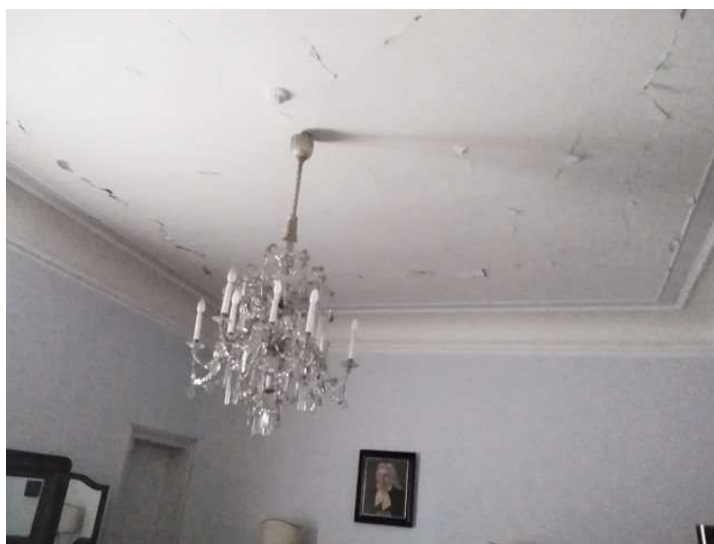
Slika 31. Oštećenja stropa u palači Pongratz [40]

Oštećenja su zamjetljiva i na stropovima, najčešće u vidu tankih pukotina koje prate grede i spoja zidova i stropa. U slučajevima kada nije došlo do odvajanja i nagnjanja zidova, pokazalo se da je najčešće došlo samo do oštećenja gipsa [28].
