Potres u Zagrebu i utjecaj potresa na građevinske objekte

Undergraduate thesis / Završni rad

2021

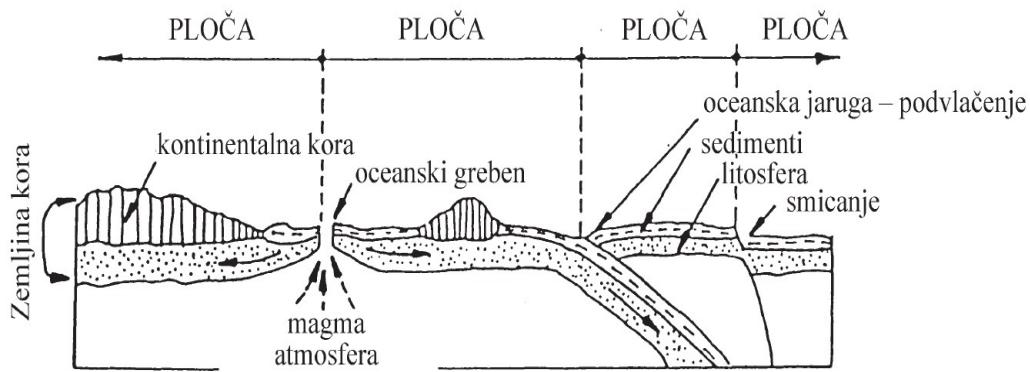
Slika 1. Prikaz tipova granica tektonskih ploča [4]

Zemljina litosfera, sačinjena od Zemljine kore i vanjskog dijela omotača jezgre, razlomljena je na ploče. Te se ploče pomiču po relativno mekoj podlozi, astenosferi. Ploče se odmiču jedna od druge na područjima koja nazivamo oceanskim grebenima te na tim mjestima iz Zemljine unutrašnjosti izvire užarena magma koja se hlađi na morskom dnu. Zbog tih razmicanja dolazi do sudaranja ploča na drugim mjestima i podvlačenja ploča jedne pod drugu. Na mjestima podvlačenja litosfera se vraća u astenosferu, a ta mjesta nazivamo oceanskim jarugama. Na slici 1 nalazi se ilustrirani prikaz spomenutih procesa i tipova granica ploča [4].

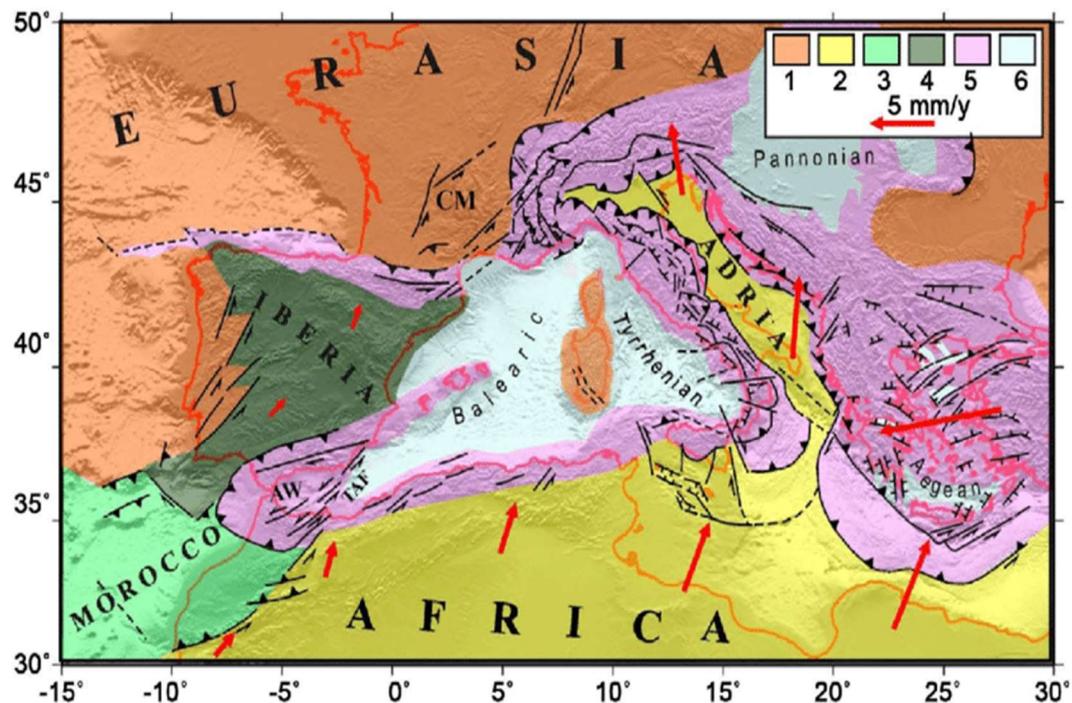
Slika 2. Prikaz kinematike Afričke i Jadranske ploče na Euroazijsku [5]

Mjesta dodira ploča, na kojima dolazi do posmika, nazivamo rasjedima. Zbog relativnog pomicanja ploča na rasjedima dolazi do gomilanja potencijalne energije. Kada se posmična nosivost stijena u rasjedu iscrpi, dolazi do naglog pomicanja, što je uzrok potresa. Na našem području najveći broj potresa uzrokovani je pritiskom koji Afrička ploča i Jadranska mikro ploča stvaraju na južnu konturu Euroazijske ploče (Slika 2) [4].

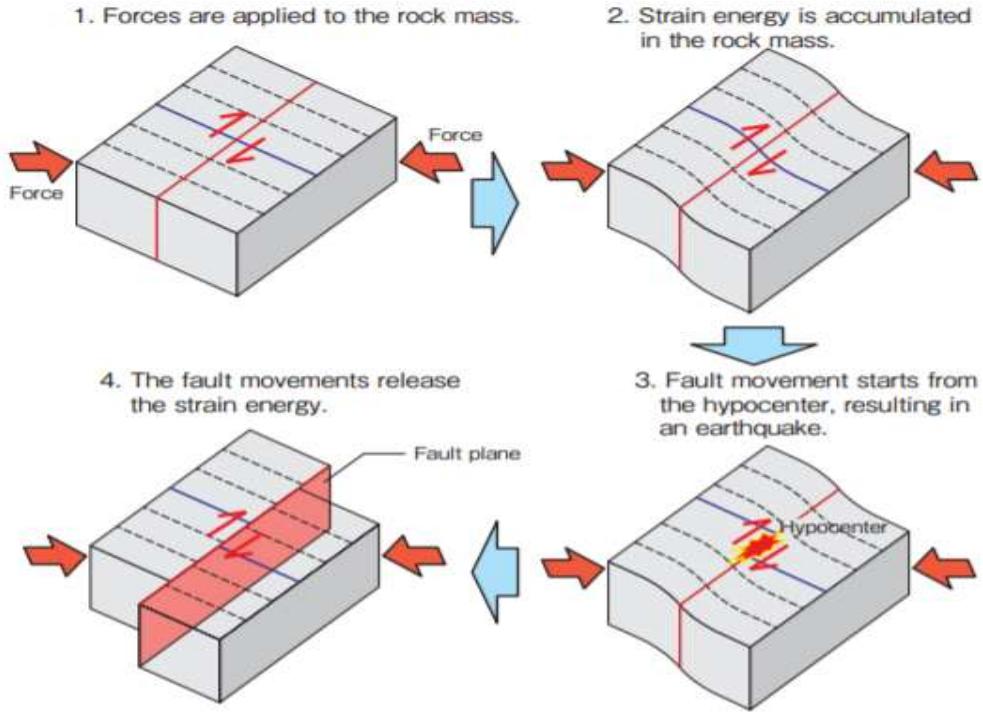
Slika 3. Pojednostavljeni prikaz dešavanja u aktivnom rasjedu [8]

Razlikujemo rasjede s pomakom po pružanju (desni ili lijevi rasjed), rasjede s pomakom na pružanje (normalni ili reversni), s pomakom dijagonalno na pružanje i rasjede s rotacijom krila. Svim tipovima rasjeda zajedničko je nagomilavanje potencijalne energije i dešavanje pomaka duž rasjeda, razlikuju se po smjeru u kojem se stijene miču, a posljeđično se razlikuju i vizualne promjene u okolišu [7].

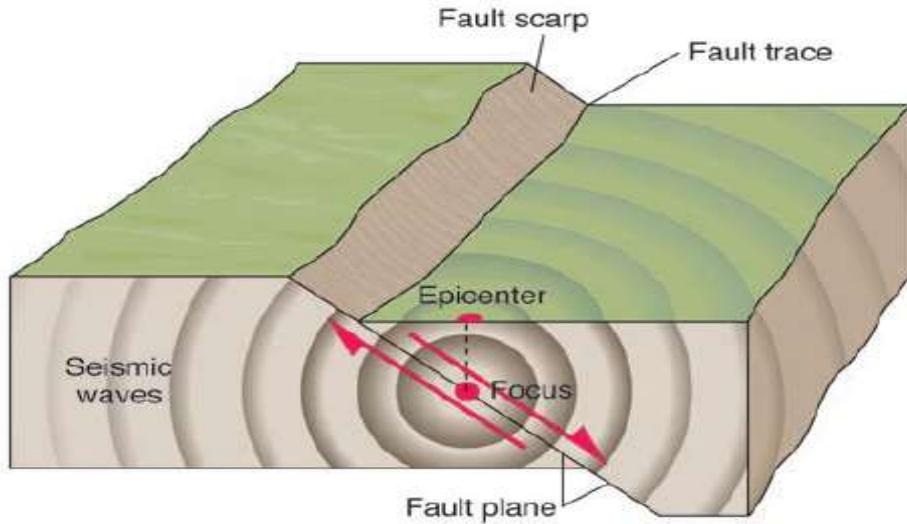
Slika 4. Ilustracijski prikaz rasjeda, fokusa, epicentra i širenja seizmičkih valova [3]

Nadalje, bitni pojmovi koje treba zapamtiti vezano uz potrese su fokus ili hipocentar i epicentar. Hipocentar je mjesto unutar rasjeda, sama točka pucanja stijena, odnosno mjesto prvog pokreta stijena. Epicentar je mjesto na površini, smješteno direktno iznad hipocentra. Fokus je mjesto na kojem se generiraju prvi seizmički valovi, koji su već ranije spomenuti kao uzrok podrhtavanja tla. Za vrijeme potresa zapravo nastaju 2 vrste valova, jedni su prostorni, a drugi površinski. Prostorni se šire od fokusa u svim smjerovima po Zemljinoj kori, dok se površinski šire od epicentra površinom, kao što se šire valovi po vodi kad u nju ubacimo kamenčić [3].

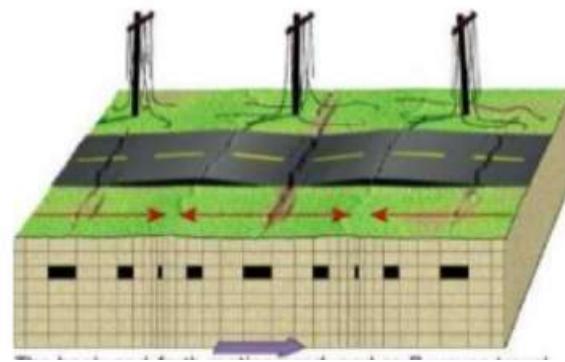
Slika 5. Prikaz širenja P vala i prouzrokovane trešnje tla [9]

Kao što je već spomenuto, seizmički valovi dijele se na 2 tipa. Prvi tip valova su prostorni valovi. Prostorni valovi šire se od fokusa u svim smjerovima. Kod prostornih valova razlikujemo još 2 podtipa valova, a to su P i S valovi. P valovi, poznati i kao primarni ili longitudinalni, su valovi koji se šire brzinom od 4 do 7 km/s, a za vrijeme njihova prolaska stijene vibriraju paralelno sa smjerom širenja vala [3].

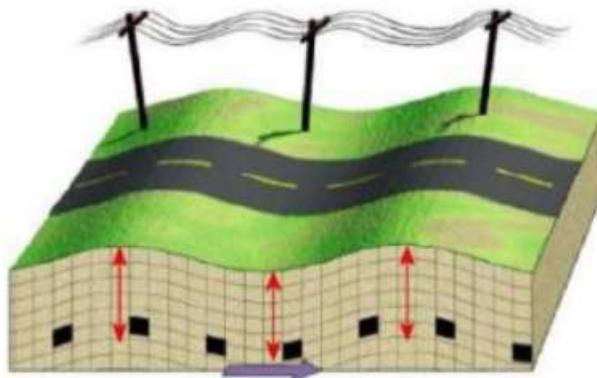
Slika 6. Prikaz širenja S vala i prouzrokovane trešnje tla [9]

Drugi podtip prostornih valova su S valovi, poznati i kao sekundarni ili poprečni valovi, a šire se sporije od P valova. Brzina širenja S vala je 2 do 5 km/s , što znači da oni do nekog mjesto dolaze kasnije od P valova. Smjer titranja stijena tijekom prolaska S vala je okomit na smjer širenja vala. Također važno za spomenuti je da P valovi prolaze i kroz plinove i tekućine, dok se S valovi ne mogu širiti kroz plinove i tekućine [3].

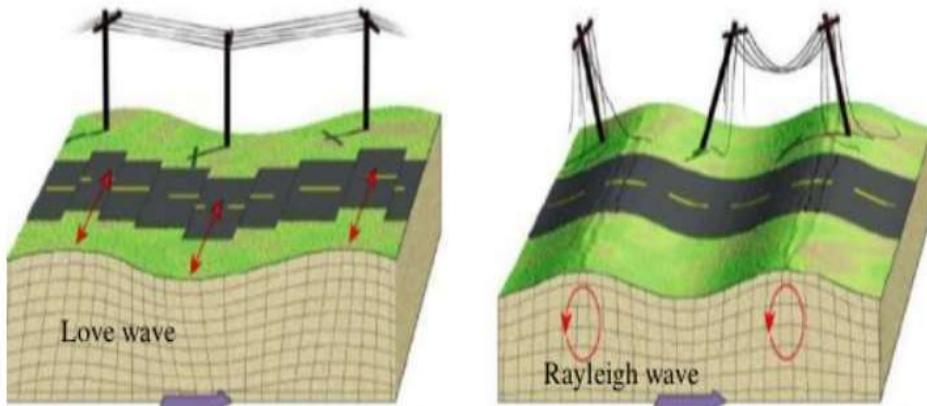
Slika 7. Prikaz širenja L i R valova i prouzrokovane trešnje tla [9]

Kod površinskih valova razlikujemo opet 2 podtipa valova, a to su R (Rayleigh) i L (Love) valovi. R valovi uzrokuju eliptično kretanje tla, suprotno smjeru širenja vala, uzrokujući pomicanje tla po vertikalnoj osi. L valovi se šire slično kao i S valovi, uzrokujući horizontalno pomicanje tla. Površinski valovi predstavljaju najveću opasnost za građevine, a zbog načina na koji se šire i činjenice da imaju najmanju brzinu širenja, zbog čega im treba da najdulje da prođu, R valovi su najopasniji za građevine. Šteta tipična za L valove je prevrtanje građevina u samom temelju, dok R valovi uzrokuju štetu i puknuća na cijeloj građevini [3].

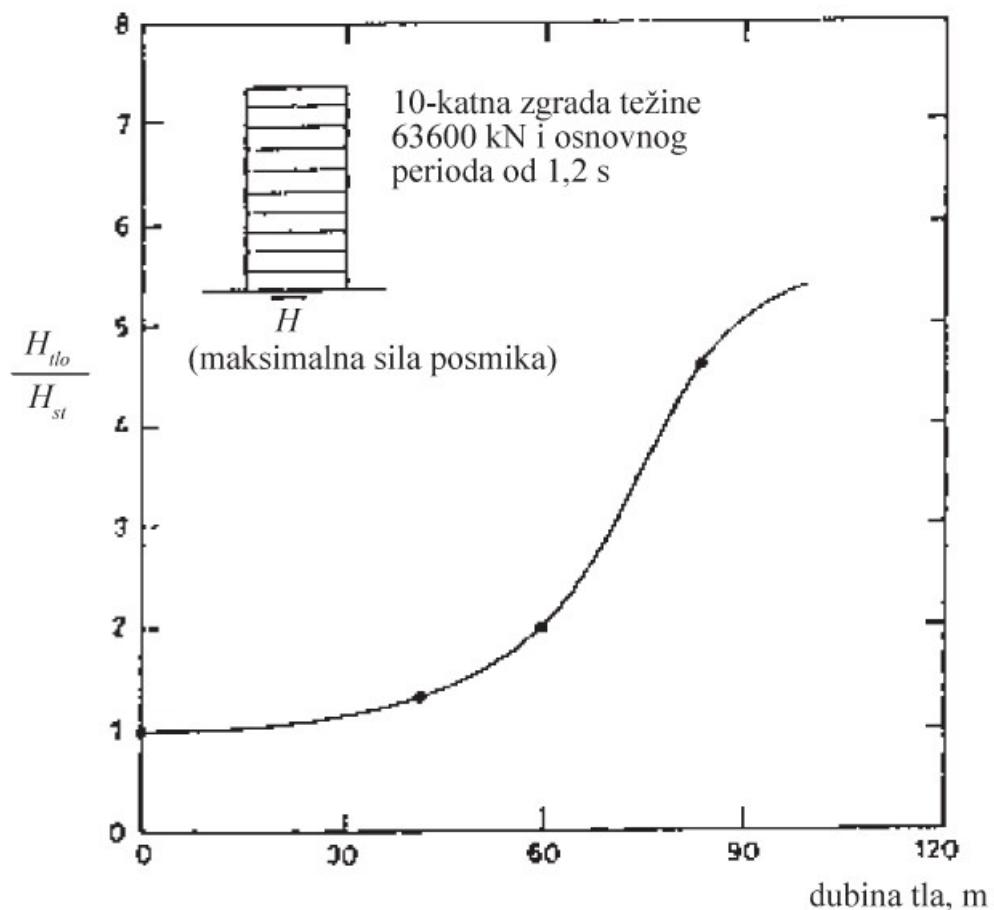
Slika 8. Grafički prikaz ovisnosti maksimalne sile posmika u razini temelja u ovisnosti o dubini tla [4]

Uvezši za primjer građevinu od deset katova s osnovnim periodom građevine od 1,2 s, na njoj će biti generirano mnogo veće ubrzanje, ako je temeljena na tlu veće dubine, a to znači da će i B.S. koeficijent biti veći. B.S. koeficijent ili koeficijent posmika za ton, koristi se kod proračuna poprečnih sila u razini temelja građevine prema jednadžbi: $V_{0,n} = (B.S.)_n * W_n$, gdje je $V_{0,n}$ poprečna sila u razini temelja, a W_n sudjelujuća težina za ton. Iz oblika jednadžbe vidljivo je da što je veći koeficijent posmika za ton, to će i poprečna sila na temelj biti veća, što je naravno nepovoljno za

građevinu. Na idućoj slici biti će prikazana spomenuta ovisnost za navedenu zgradu prilikom jednog od potresa koji je pogodio San Fernando u Kaliforniji [4].

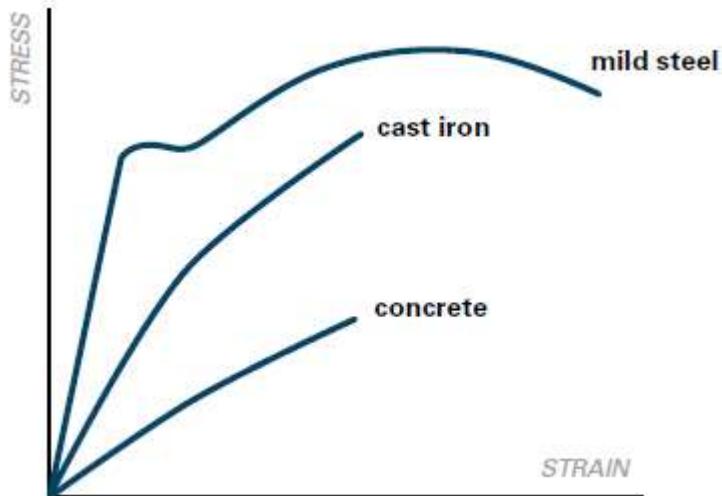
Slika 9. Dijagram naprezanja za čelik, lijevano željezo i beton [13]

Danas najčešći materijal koji se koristi prilikom gradnje zgrada koja se izložene seizmičkoj aktivnosti jest strukturni čelik. Čelik je mnogo bolji konstrukciji materijal od betona zbog veće duktilnosti. Još jedna od prednosti čelika pred betonom jest njegova težina. U projektu višekatne zgrade koje imaju čelični okvir su šezdeset do sedamdeset puta lakše i do deset puta snažnije od zgrada s betonskim okvirom. To je tako jer prema zakonu inercije proizlazi da što je zgrada lakša, to će manje utjecaja seizmički valovi imati na nju. Na prikazanom dijagramu naprezanja (slika 9), vidljivo je kako čelik ima veliko područje plastične deformacije do koje dolazi prije trenutka loma, dok beton nema [12].

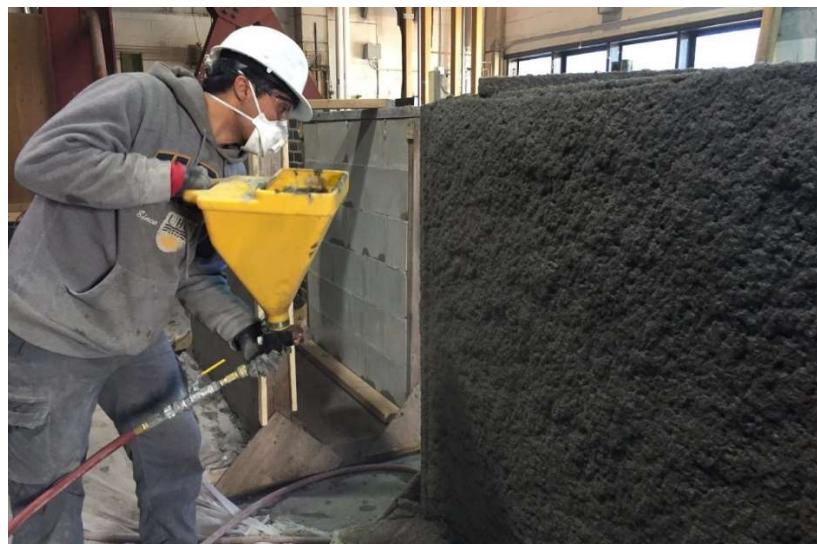
Slika 10. Nanošenje betona otpornog na potrese na već postojeći zid [18]

Uz sve poznate materijale i njihova ponašanja, u današnje vrijeme znanstvenici konstantno rade na otkrivanjima novih materijala koji bi još bolje izdržali potrese. Primjer toga su i memorijske legure, koje su kombinacija tradicionalnih materijala i nekoliko vrsta polimera, najčešće izvedenih u obliku omotača. Takvi materijali pokazuju i do 38 % veću duktilnost [15]. Nadalje neki od novijih materijala su i boje ojačane vlaknima, koje su razvijene u Japanu te beton otporan na potrese razvijen u Kanadi. Boja ojačana vlaknima je zapravo boja koja u sebi sadržava stakleni niti, veoma ju je lako nanijeti i na već postojeće strukture, a svrha joj je učvršćivanje i sprječavanje opadanja materijala prilikom potresa. Testovi su pokazali da primjenom te boje cigle ostaju na mjestu, čak i nakon što spojevi od morta između njih popuste. Beton otporan na potrese je zapravo cementni kompozit koji sadrži polimerna vlakna, leteće pepele i druge industrijske aditive [16]. Ispitivanja su pokaza da njegovim nanošenjem na već postojeće strukture iste bivaju višestruko ojačane, a sama proizvodnja je ujedno i ekološki prihvatljivija od proizvodnje klasičnog cementa [17].

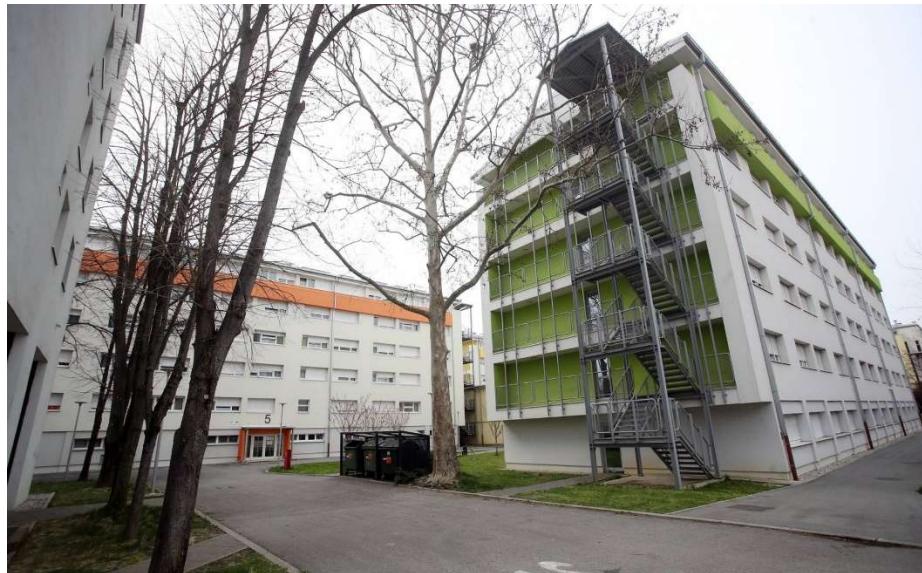
Slika 11. Primjer dobro izvedenog vanjskog stepeništa na vlastitim temeljima [19]

Nadalje, jedan od nepovoljnih oblika tlocrta je i vanjska izvedba stepeništa ili dizala, jer na tim mjestima dolazi do koncentriranja sila za vrijeme potresa. Kada se takvi elementi projektiraju van gabarita građevine, to se radi na zasebnim temeljima i s veoma oprezno izvedenom vezom s glavnom konstrukcijom [4].

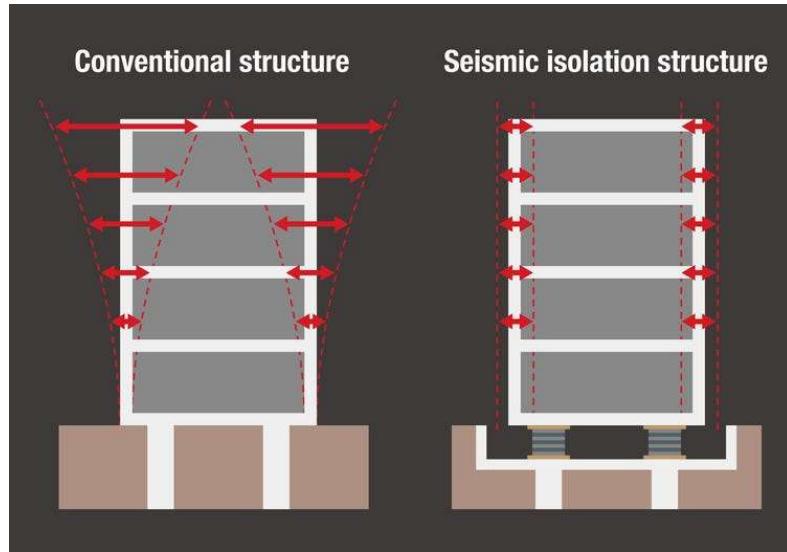
Slika 12. Prikaz pomicanja zgrade bez i sa baznom izolacijom tijekom potresa [23]

Jedan od načina na koji se postiže zaštita od potresa jest da se zgrada projektira na fleksibilnom temelju, odnosno da zgrada ima baznu izolaciju [20]. Princip bazne izolacije temelji se na tome da je zgrada uzdignuta od temelja, odnosno da „lebdi“ iznad njega te se na taj način smanjuje prijenos energije s temelja na samu građevinu. Postoji šest tipova bazne izolacije, a to su : elastomerni ležajevi, ležajevi s visokim prigušivanjem, olovno-gumeni ležajevi, ravni klizni ležajevi, zakrivljeni klizni ili klatni ležajevi i kuglični i valjkasti ležajevi [21]. Velika prednost bazne izolacije je u tome što ju je moguće implementirati u protupotresnu zaštitu starih i povijesnih građevina [22].

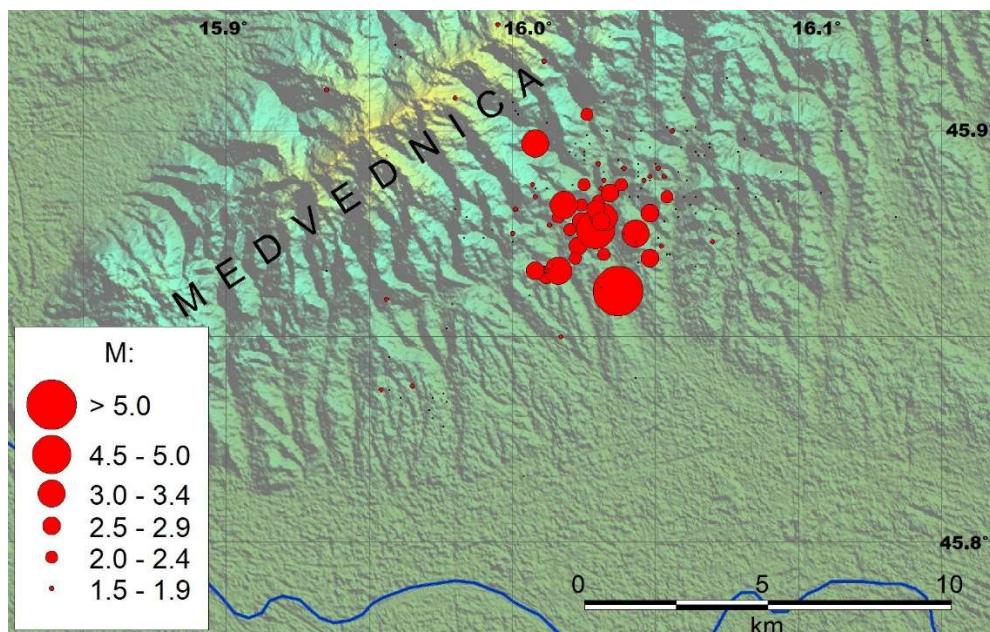
Slika 13. Karta epicentara potresa u zagrebačkom području od 22.03.2020. do 26.03.2020. [25]

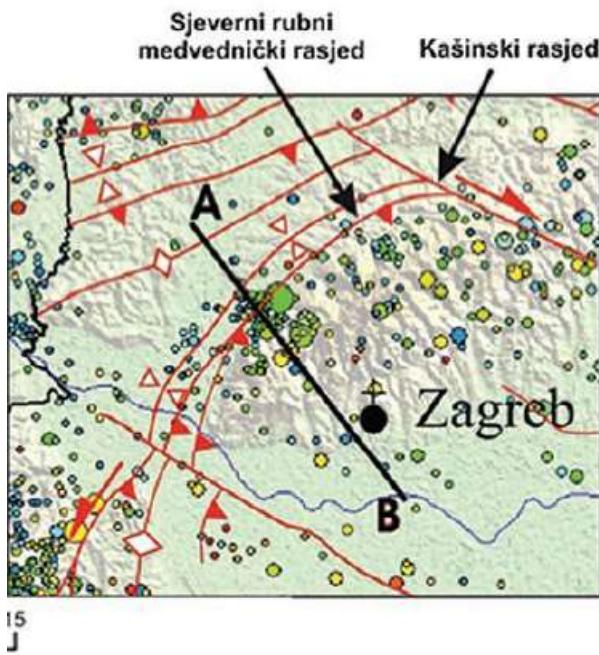
Slika 15. Pružanje dvaju najvažnijih rasjeda na području Medvednice [24]

Unutar rasjedne zone Žumberačko-medvedničkog rasjeda [26], dva posebno seismogena rasjeda su Sjeverni rubni medvednički rasjed i Kašinski koji je okomit na prethodni [24]. Posebnu važnost ima rasjed Stubica-Kašina, jer dijeli Medvednicu na dva bloka te je duž njega posebno vidljiv desni pomak dijelova Medvednice [26].

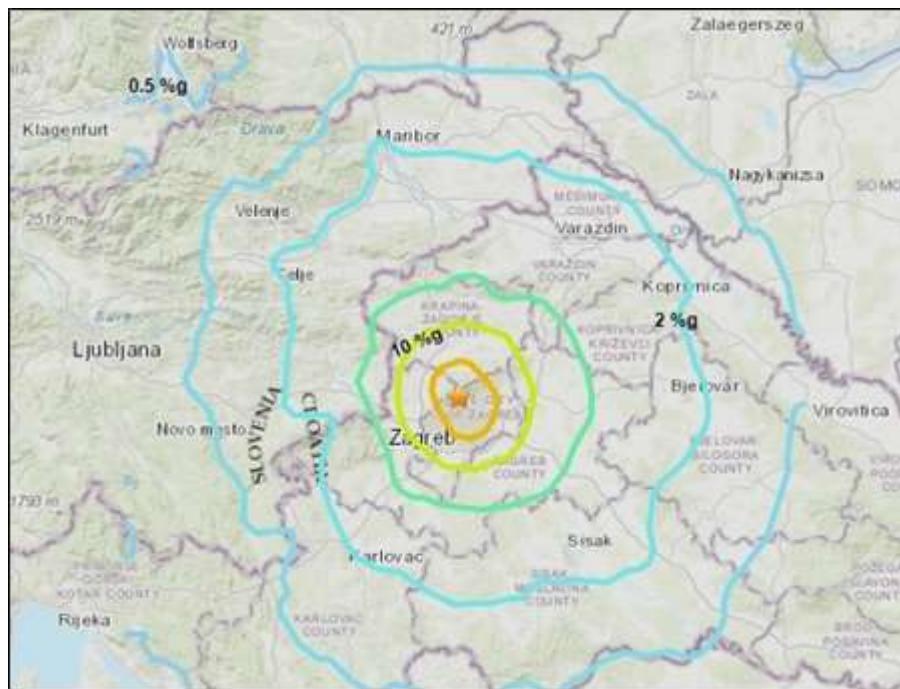
Slika 16. Karta podrhtavanja tla za vrijeme zagrebačkog potresa 22. ožujka 2020.

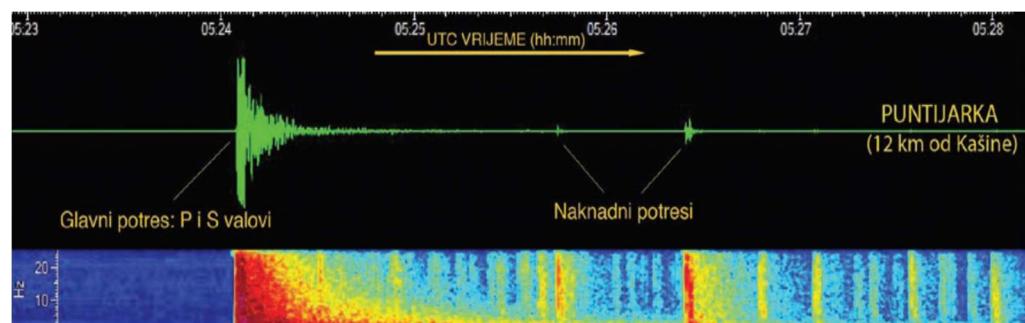
Slika 18. Seismogram glavnog potresa 22. ožujka 2020. [24]

Kao što je već ranije spomenuto, vibracije se od hipocentra šire dvama tipovima valova, takozvanim P i S valovima. Na slici 18 prikazan je seismogram za glavni potres 22. ožujka 2020. [24].

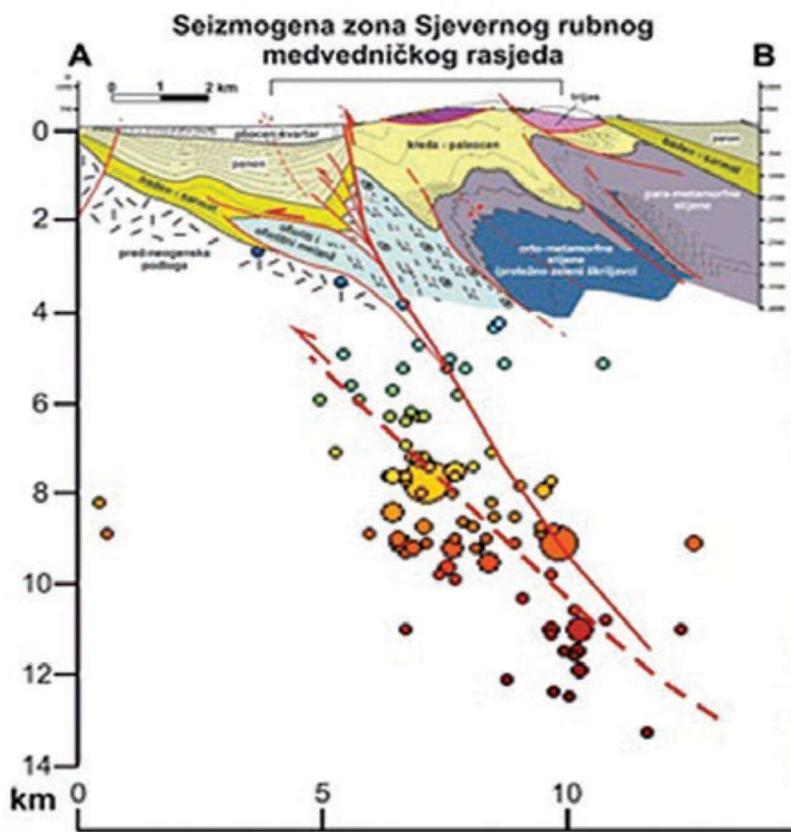
Slika 19. Seismotektonski profil kroz Medvednicu i seizmogenu zonu Sjevernog rubnog medvedničkog rasjeda na kojem su projicirana žarišta potresa zabilježenih u periodu 1970. – 2016. godine [24]

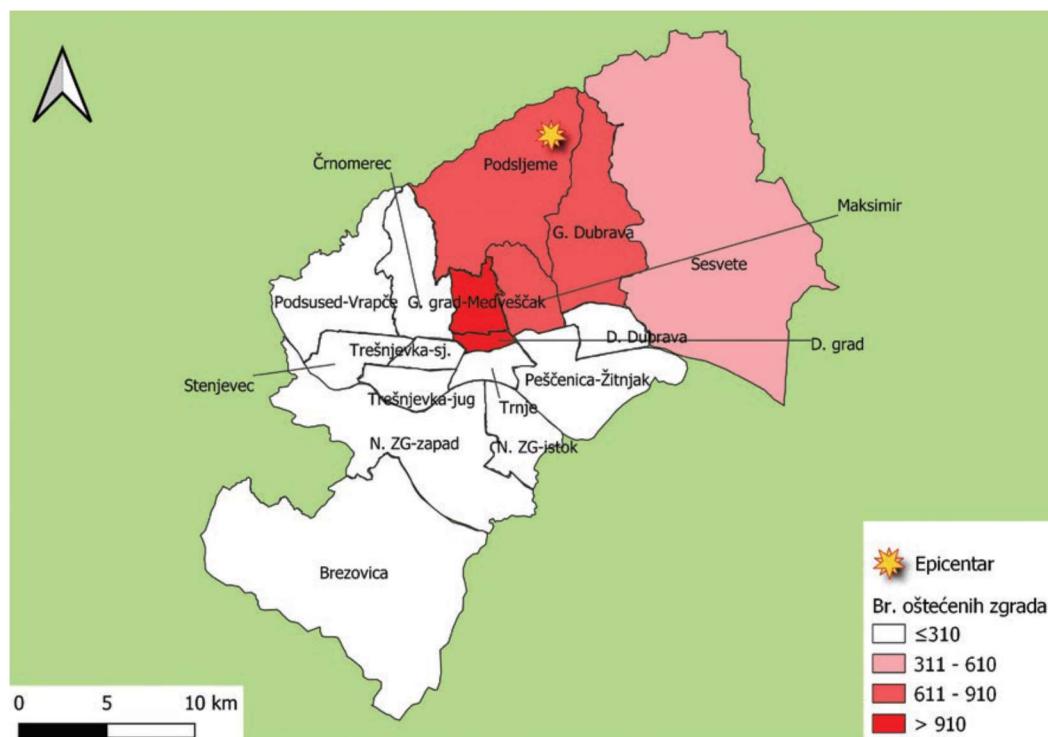
Slika 20. Prikaz epicentra i raspodjele štete po gradskim četvrtima [24]

Prijava štete na građevinama vršila se samostalno, a na temelju zaprimljenih prijava vršili su se pregledi građevina. Šest mjeseci nakon potresa na području Grada Zagreba, Zagrebačke županije i Krapinsko-zagorske županije izvršeno je 26 334 pregleda. Gradske četvrti iz kojih je zaprimljeno najviše prijava o nastaloj šteti su Maksimir, Gornja Dubrava, Gornji grad-Medveščak i Donji Grad. Kada se broj oštećenih zgrada gleda u odnosu na gustoću stanovnika najgore je prošla četvrt Donji grad, a iznadprosječno su oštećene Gornji grad-Medveščak, Podsljeme, Maksimir i Sesvete. Najmanje štete zabilježeno je u četvrtima Novi Zagreb-istok i Brezovica. Raspodjela štete je i logična s obzirom da je epicentar bio oko naselja Čučerje i Markuševac u četvrti Podsljeme na sjeveru grada. Zbog blizine epicentra i činjenice da se u četvrtima Gornji grad-Medveščak i Donji grad nalaze najstarije građevine u gradu nije iznenađujuće što je tamo nastala najveća šteta [24].

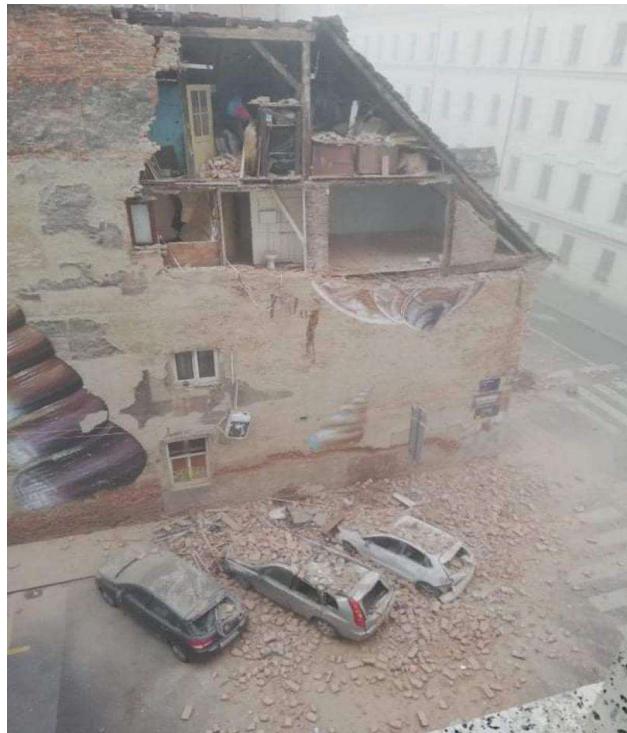
Slika 22. Zgrada zidana od opeke s drvenom međukatnom konstrukcijom [33]

Najveće štete pretrpjeli su sakralni objekti i zgrade javne namjene koje su karakteristične po tome da imaju prostore velikih dimenzija. Većina starijih zgrada zidane su od opeke s drvenim međukatnim konstrukcijama [31], gdje spadaju zgrade građene do 1945. godine do kad se nisu primjenjivali nikakvi standardi protupotresne granje [32].

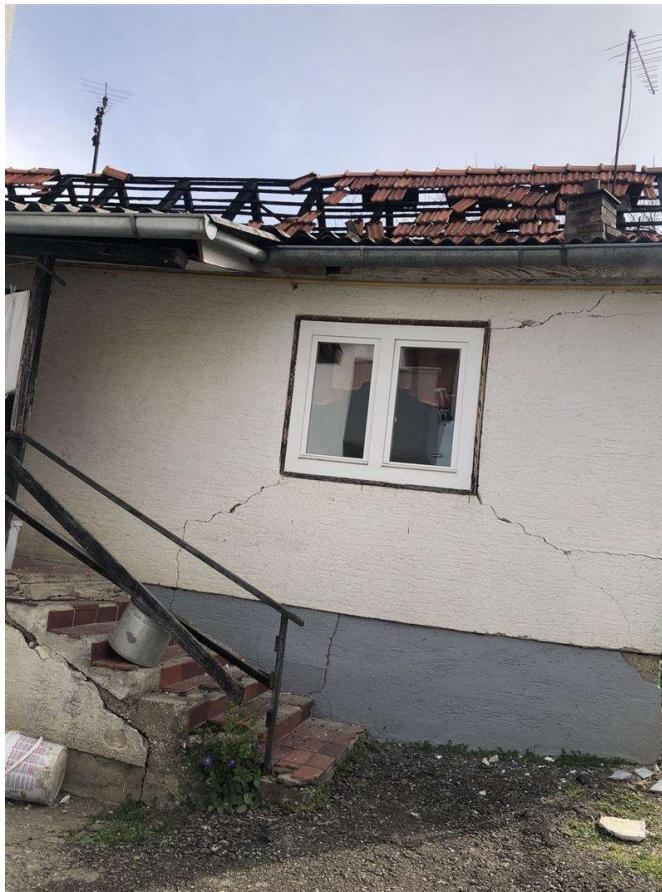
Slika 23. Primjer oštećenja u stubičkom kraju [35]

Osim na području Grada Zagreba i Zagrebačke županije dosta štete zabilježeno je i na području Krapinsko-zagorske županije. Dio Krapinsko-zagorske županije koji je bio najviše pogoden je kraj oko Stubice [34], što je opet logično ako se prisjetimo pružanja jednog od glavnih rasjeda Medvednici, a to je rasjed Stubica-Kašina koji Medvednicu dijeli na dva bloka [26]. Najveća šteta nastala je u naselju Slani Potok, gdje prema riječima župana nije bilo praktički ni jedne kuće koja nije pretrpjela neku vrstu oštećenja. Najčešća oštećenja bila su popadali crijepovi i dimnjaci, no bilo je i kuća s ogromnim pukotinama koje su im narušile statiku i učinile ih ne nastanjivim [34].

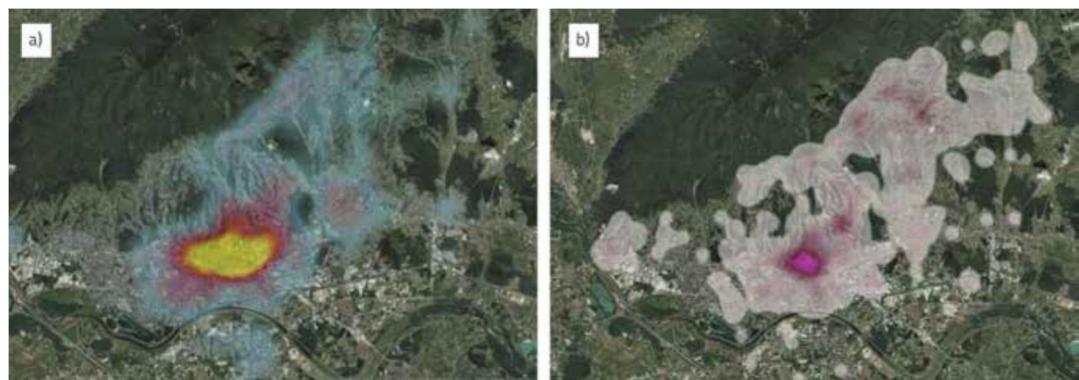
Slika 25. a) šteta prijavljena od strane građana; b) neuporabljive građevine [28]

Brzinski pregledi obavljeni su mjesec dana nakon potresa, u prvih tjedan dana pregledano je 5 622 objekata, a sveukupno 14 487 do 25. travnja 2020. Od tih 14 487 građevina, njih 10 357 označeno je zelenom naljepnicom, 3 342 žutom naljepnicom, a 788 crvenom naljepnicom. Na temelju obavljenih pregleda izrađene su karte s koncentracijom prijava oštećenja od strane građana i s koncentracijom zgrada koje su označene kao neuporabljive [28].

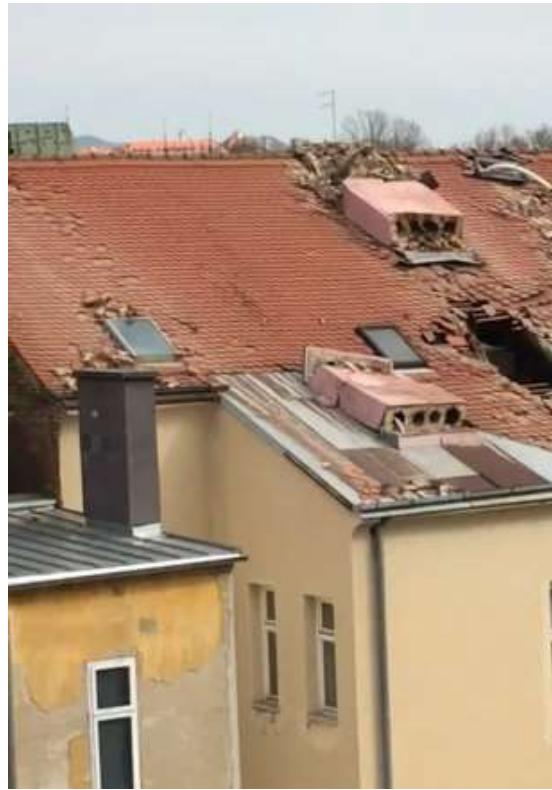
Slika 26. Primjer štete nastale urušavanjem dimnjaka [38]

Jedna od najčešćih šteta je bilo urušavanje dimnjaka, a posljedično i šteta na krovu ili tavanu zgrade. Dimnjaci starih zgrada najčešće su zidani od cigle i morta kao samostojeće strukture s poda tavana. Nerijetko je i visina tih dimnjaka bila oko ili čak i prelazila 5 metara. Tako zidani dimnjaci nisu otporni na djelovanje horizontalnih sila, odnosno ljuštanje uzrokovano potresom [28].

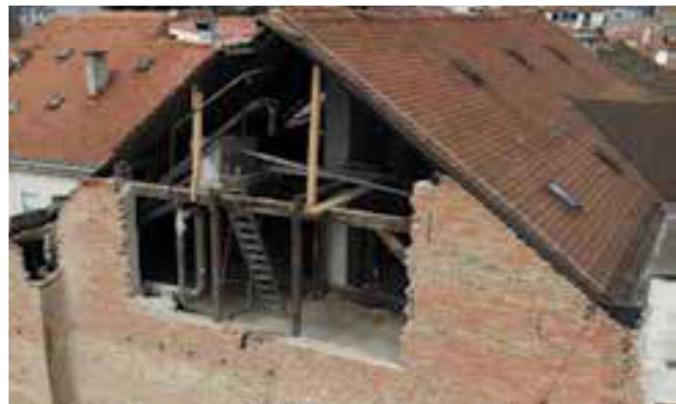
Slika 27. Urušavanje zabatnog zida [28]

Nadalje smo mogli primijetiti da je često dolazilo do rušenja ili odvajanja zabatnih zidova na tavanu. Do toga je došlo zbog činjenice da su zabatni zidovi na tavanu najčešće debljine oko 15 cm i zidani su kao samostalne konstrukcije, bez ikakvih potpornja ili adekvatnog vezivanja za strukturu krova. U rjeđim slučajevima desilo se da se zabatni zidovi odvoje ili sruše i duž cijele visine ili nekoliko katova. To pak se desilo kod zgrada gdje zabatni zidovi nisu bili dobro povezani s drugim zidovima i međukatnim konstrukcijama [28].

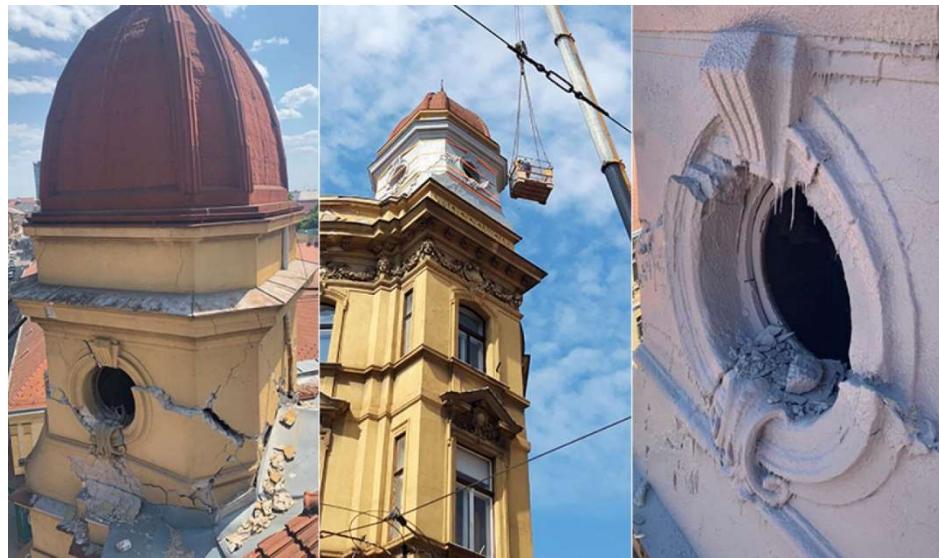
Slika 28. Kupola koja je uklonjena nakon potresa [39]

Veliku štetu pretrpjeli su i dekorativni elementi na fasadama, kipovi na pročeljima i kupole na krovovima. Takvi elementi predstavljaju veliku opasnost tijekom potresa, jer uslijed loma i pada s velike visine predstavljaju opasnost za ljude, vozila i ostale niže objekte [28].

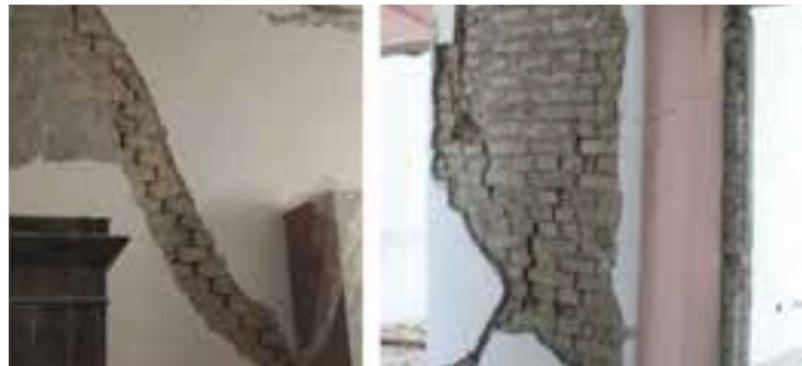
Slika 29. Pukotine na nosivim zidovima [28]

Na nosivim zidovima razlikujemo oštećenja iz nekoliko različitih razloga. Jedan od razloga je činjenica da neki zidovi sami po sebi nisu imali dovoljnu nosivost. Na takvim zidovima uočavamo dijagonalne pukotine koje su posljedica premašivanja posmične čvrstoće zida. Te su pukotine često popraćene i pukotinama na spojevima koje su se desile zbog lošeg morta koji je s vremenom izgubio svoja mehanička svojstva [28].

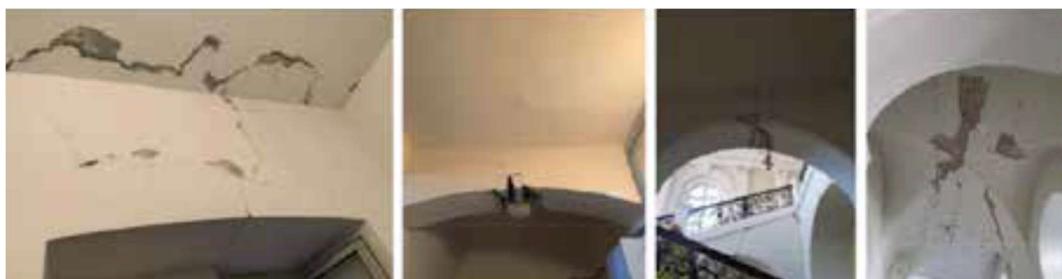
Slika 30. Pukotine na nadvratnicima i svodovima [28]

Često uočena šteta su i pukotine na nadvratnicima i svodovima. Ovdje razlikujemo dvije vrte pukotina. Prve su dijagonalne koje nastaju zbog premašivanja posmične čvrstoće, a druge su gotovo okomite koje nastaju zbog premašivanja vlačne čvrstoće zida.

Te pukotine ne predstavljaju nužno veliku opasnost, iako u nekim slučajevima zidanih zgrada je znalo doći do kompletнnog rušenja zida [28].

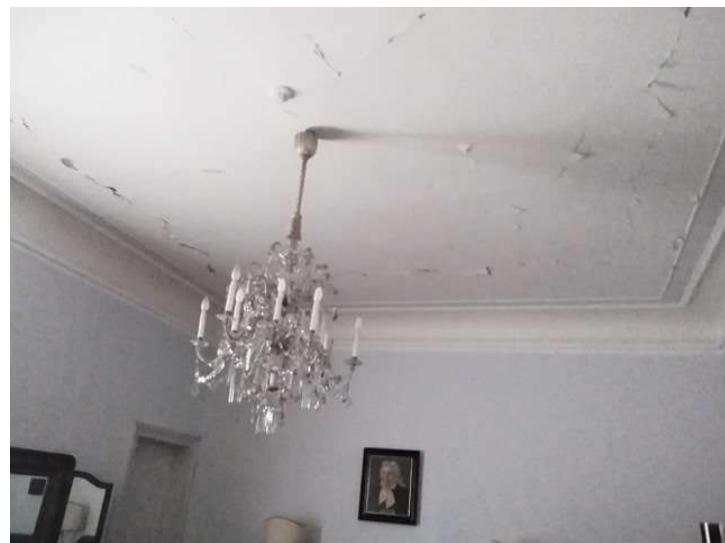
Slika 31. Oštećenja stropa u palači Pongratz [40]

Oštećenja su zamjetljiva i na stropovima, najčešće u vidu tankih pukotina koje prate grede i spoja zidova i stropa. U slučajevima kada nije došlo do odvajanja i naginjanja zidova, pokazalo se da je najčešće došlo samo do oštećenja gipsa [28].
