Analiza korozijskog mehanizma u čeličnim vodovodnim cijevima s neizoliranom unutrašnjom stijenkom

Master's thesis / Diplomski rad

ANALYSIS OF THE CORROSION MECHANISM IN STEEL WATER PIPELINES
WITH NON-INSULATED INNER WALL

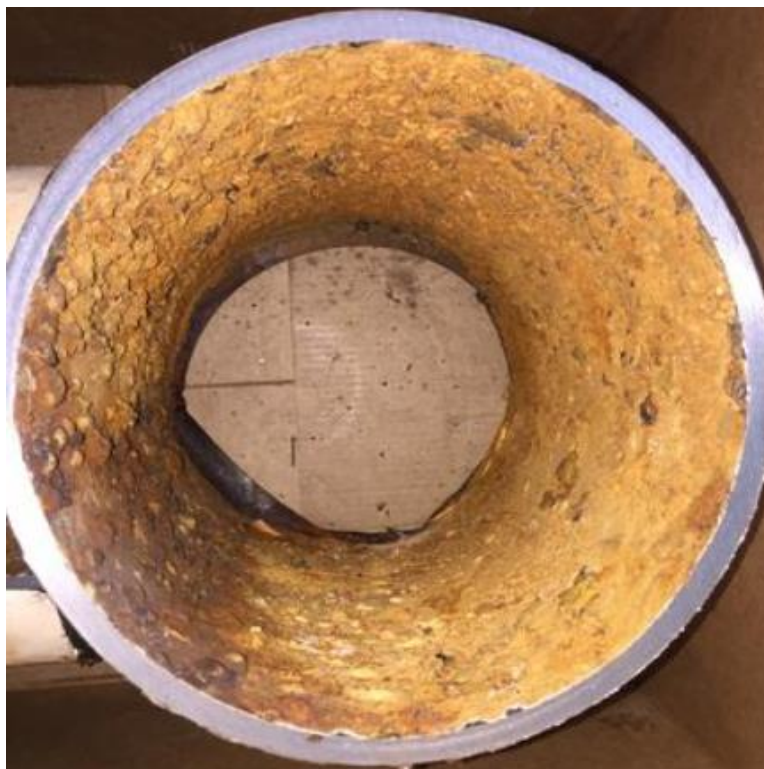
Slika 7. Zahrđala unutrašnjost vodovodne cijevi koja sadrži krom koji reagira s ostacima dezinfekcijskih sredstava za vodu i stvara kancerogeni šesterovalentni krom.

Haizhou Liu, profesor kemijskog inženjerstva i inženjerstva okoliša na Tehničkom koledžu Marlan i Rosemary Bourns, proučavajući kemiju obrade vode, pretpostavio je da dio kroma koji se nalazi u vodi za piće može potjecati iz kemijskih reakcija između sredstava za dezinfekciju vode i kroma, slika 7.

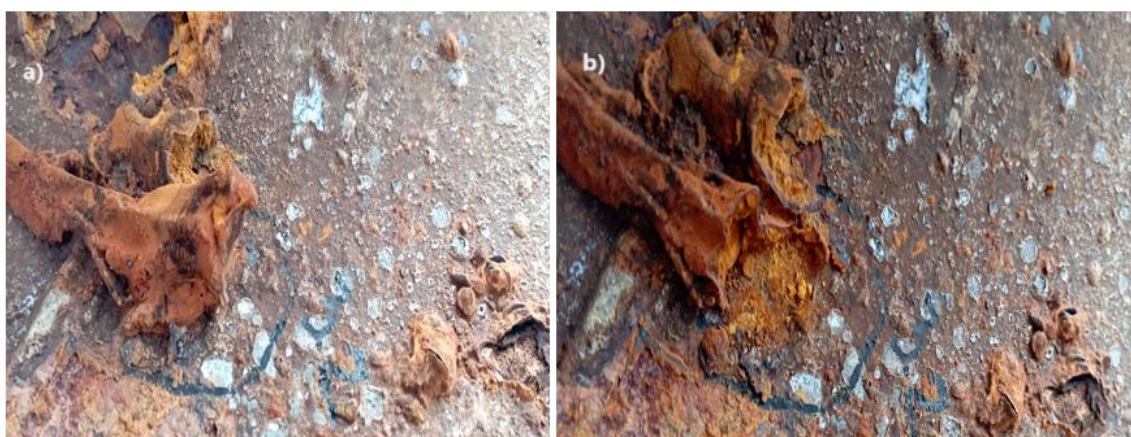
Slika 20. Mjesto prikupljanja uzorka 3.2. a) prije uzorkovanja i b) nakon uzorkovanja.

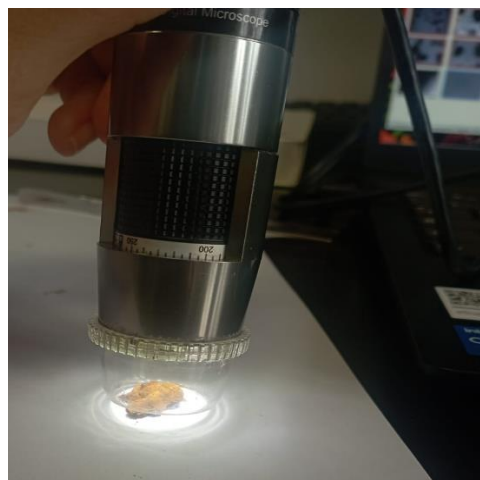
Slika 24. Prikaz upotrebe digitalnog mikroskopa na korozivskim produktima.

Digitalni mikroskop je popularan i vrlo koristan alat za mikroskopsku analizu površina i objekata, uključujući analizu korozivskih produkata. Ova metoda temelji se na upotrebi digitalnom mikroskopa koji omogućavaju snimanje i analizu površina uz visoko povećanje i visoku razlučivost. Mikrografije korozivskih produkata napravljene su Dino-Lite Mikroskopom povećanja 60-250 \times , model AM7515MT8A na način prikazan na slici 24.

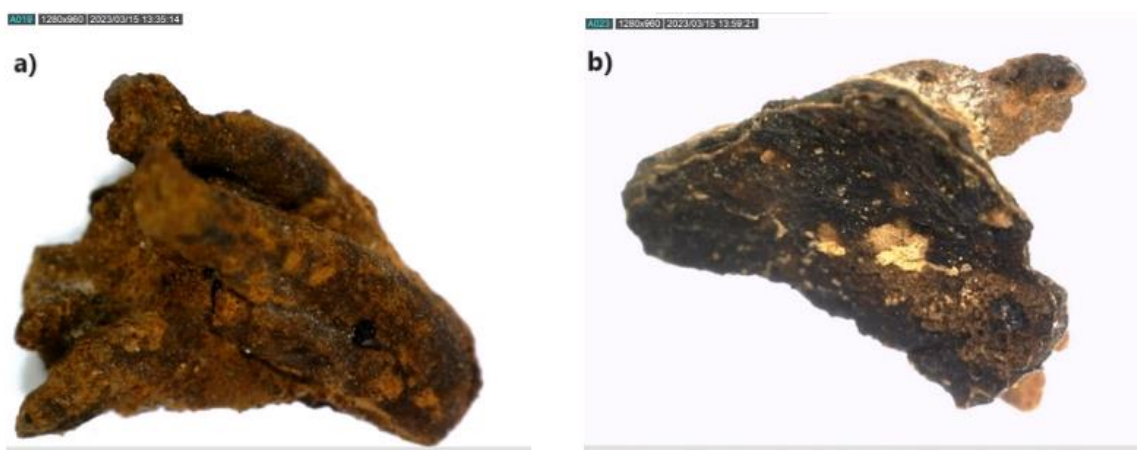
Slika 30. Mikroskopski prikaz uzorka 1.2. a) s gornje strane izložene vodi i b) s donje strane uz površinu cijevi pod povećanjem od 50×.32
