Analiza korozijskog mehanizma u čeličnim vodovodnim cijevima s neizoliranom unutrašnjom stijenkom

Master's thesis / Diplomski rad

ANALYSIS OF THE CORROSION MECHANISM IN STEEL WATER PIPELINES
WITH NON-INSULATED INNER WALL

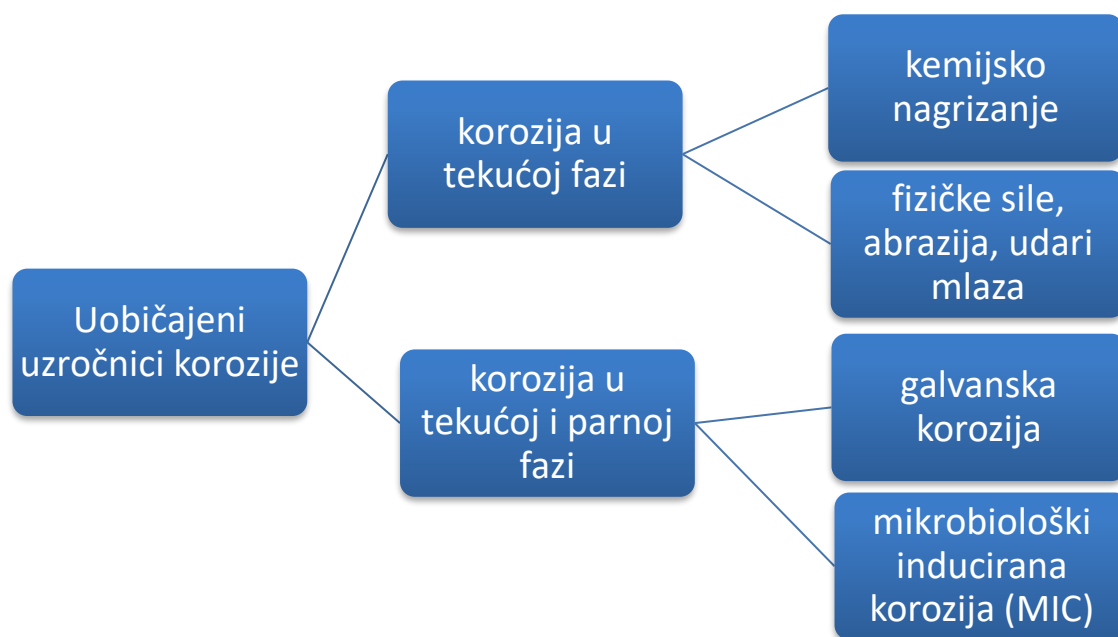
Na slici 3 je shematski prikaz nekih od glavnih uzročnika korozije na određenim mjestima u cijevi. Međutim, važno je napomenuti da je unutarnja korozija složen proces koji ovisi o mnogim varijablama.

Slika 3. Shematski prikaz najčešćih uzročnika korozije u vodovodnim cijevima.

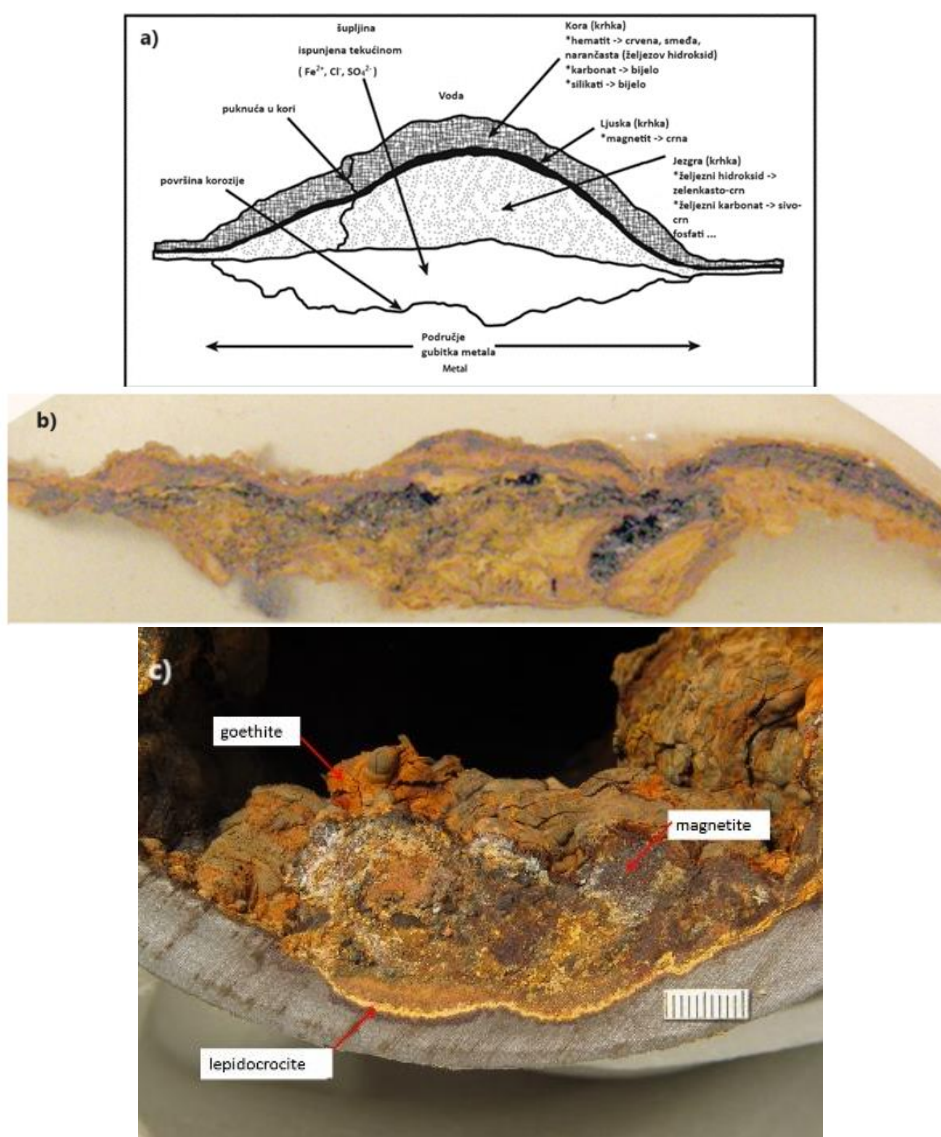
Ono što tuberkule čini posebnim jest činjenica da se jezgra tuberkule poklapa s unutarnjim dijelom cijevi. Također, bakterije igraju ključnu ulogu u formiranju tuberkula, posebno kroz proces biomineralizacije željeza. Bakterije i enzimi služe kao jezgra za taloženje željeza i oblikovanje tuberkula. Tuberkuli također imaju sposobnost akumulacije teških metala, poput bakra, što ukazuje na njihov potencijal za zadržavanje i koncentraciju metala u vodoopskrbnim sustavima. Osim toga, tuberkule imaju reaktivne površine koje im omogućuju da djeluju kao sorbenti za otopljene metalne ione [9].

Slika 4. a) Shematski prikaz morfologije tuberkule b) fotografija tuberkule c) presjek tuberkule sa označenim nusproduktima korozije [9,10].
