# Analiza korozijskog mehanizma u čeličnim vodovodnim cijevima s neizoliranom unutrašnjom stijenkom

Master's thesis / Diplomski rad

ANALIZA KOROZIJSKOG MEHANIZMA U ČELIČNIM VODOVODNIM CIJEVIMA S  
NEIZOLIRANOM UNUTRAŠNJOM STIJENKOM

ANALYSIS OF THE CORROSION MECHANISM IN STEEL WATER PIPELINES  
WITH NON-INSULATED INNER WALL

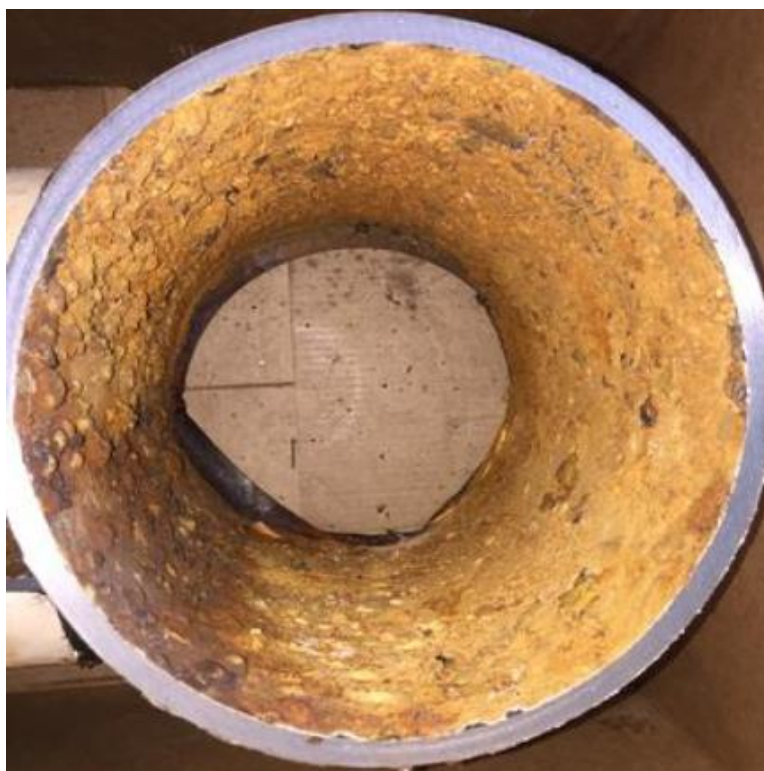
Haizhou Liu, profesor kemijskog inženjerstva i inženjerstva okoliša na Tehničkom koledžu Marlan i Rosemary Bourns, proučavajući kemiju obrade vode, pretpostavio je da dio kroma koji se nalazi u vodi za piće može potjecati iz kemijskih reakcija između sredstava za dezinfekciju vode i kroma, slika 7.

Prethodni eksperimenti pokazali su da sredstva za dezinfekciju vode mogu transformirati trovalentni krom u otrovni šesterovalentni krom, ali skupina znanstvenika bila je iznenađena kada se elementarni krom koji je otkriven u zahrđalim željeznim cijevima brže transformirao u otrovni oblik. Slijedili su eksperimenti modeliranja koji su pokazali niz mogućnosti kako šesterovalentni krom može izaći iz slavine u stvarnim uvjetima. Najgori mogući scenarij dogodio se u pitkoj vodi s visokim razinama bromida [14].

**Slika 7.** Zahrđala unutrašnjost vodovodne cijevi koja sadrži krom koji reagira s ostacima dezinfekcijskih sredstava za vodu i stvara kancerogeni šesterovalentni krom.

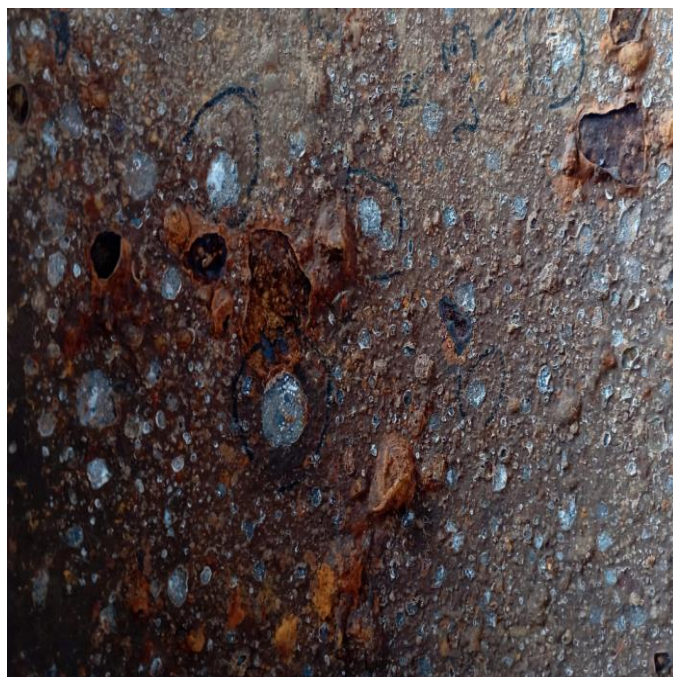
**Slika 17.** Mjesto prikupljanja uzorka 2.3.

Uzorak 2.3. sa slike 17, pokazao je bijele nakupine koje su vizualno podsjećale na uzorak 1.6. Ukupno, ova sličnost ukazuje na određene konzistentnosti u korozijskim procesima na različitim dijelovima cijevi.

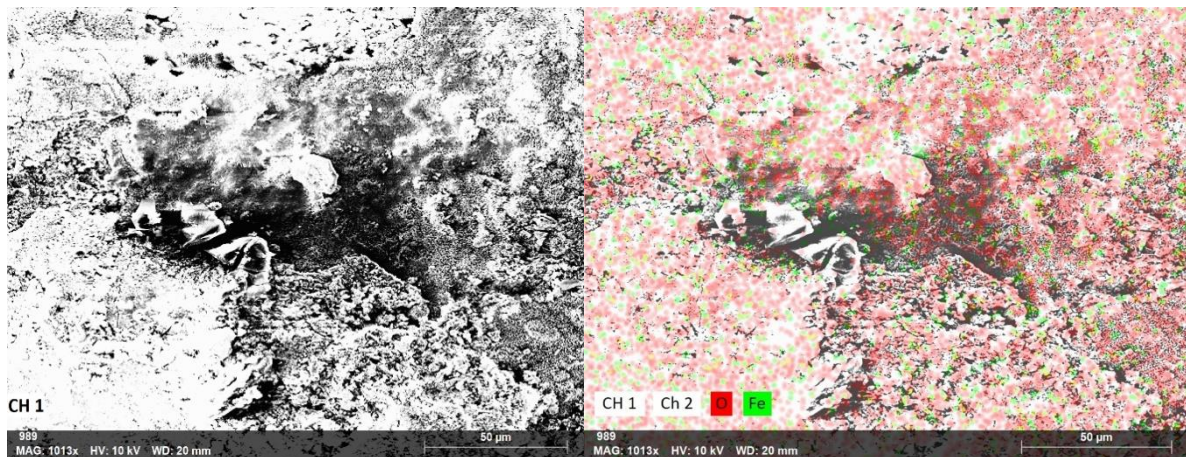
Element	Atomski broj	Masa [%]	Masa norm. [%]	At, %
O	8	37,99	40,59	70,45
Fe	26	55,61	59,41	29,55

**Slika 39.** Prikaz rezultata dobiven EDS mapiranjem za 1.5. uzorak.
