# Analiza korozijskog mehanizma u čeličnim vodovodnim cijevima s neizoliranom unutrašnjom stijenkom

Master's thesis / Diplomski rad

ANALYSIS OF THE CORROSION MECHANISM IN STEEL WATER PIPELINES  
WITH NON-INSULATED INNER WALL

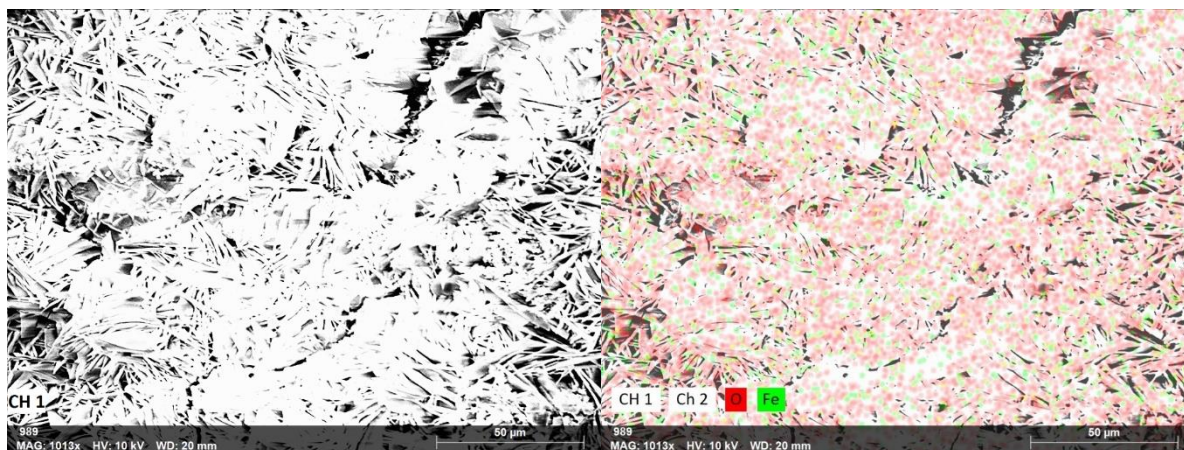
**Slika 41.** Prikaz rezultata dobiven EDS mapiranjem za uzorak 2.3.

**Tablica 4.** Prikaz sastava dobivenog EDS analizom za uzorak 2.3.

Element	Atomski broj	Masa [%]	Masa norm. [%]	At, %
O	8	34,08	37,42	67,60
Fe	26	57,01	62,58	32,40
