# Analiza korozijskog mehanizma u čeličnim vodovodnim cijevima s neizoliranom unutrašnjom stijenkom

Master's thesis / Diplomski rad

ANALYSIS OF THE CORROSION MECHANISM IN STEEL WATER PIPELINES  
WITH NON-INSULATED INNER WALL

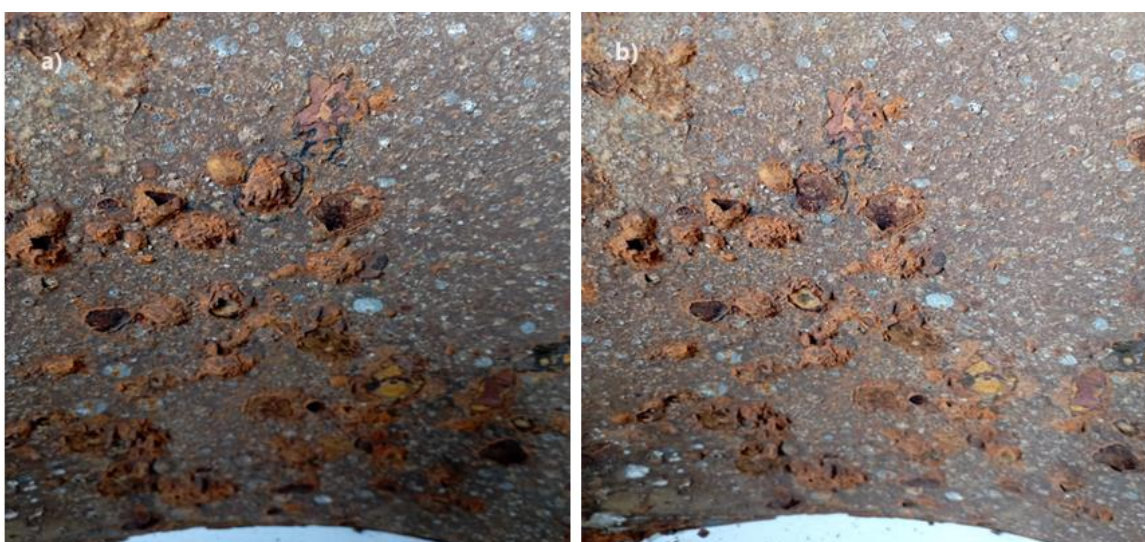
Na slici 10, predstavljen je uzorak 1.2. s bojom karakterističnom za hidratizirane željezne korozijske produkte (hrđu), lako odvojiv od površine zbog svojeg mjehurastoga oblika. Slika 11 prikazuje uzdignuti sloj crnih korozijskih produkata, označenih kao uzorak 1.3. Slika 12 prikazuje smečkastu izbočinu, koja, kada se ukloni, otkriva izrazito crnu boju ispod, uzorak 1.4. Slika 13 predstavlja uzorak 1.5. s karakterističnom bojom hrđe i značajnim uzdignućem od površine.

**Slika 10.** Mjesto prikupljanja uzorka 1.2. a) prije uzorkovanja i b) nakon uzorkovanja.

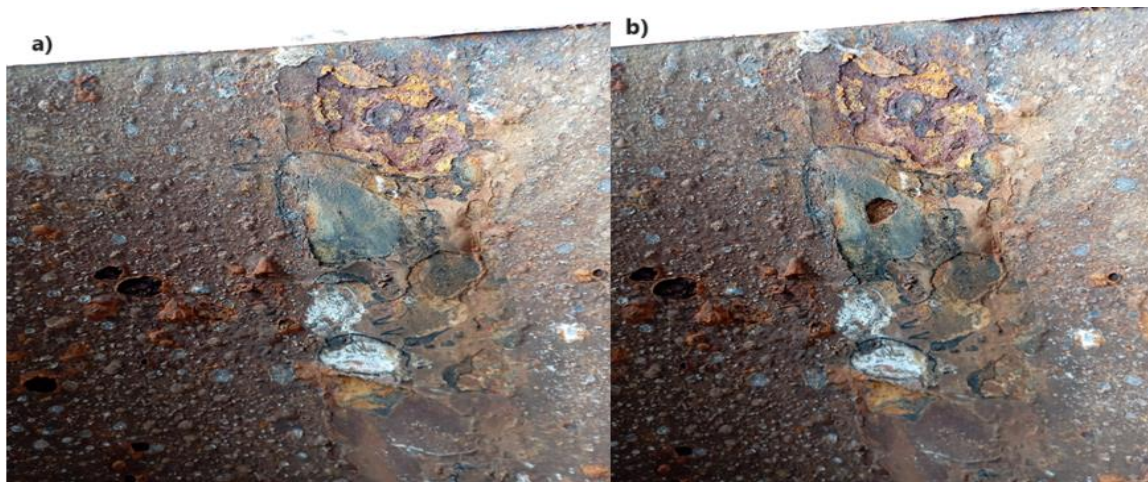
**Slika 11.** Mjesto prikupljanja uzorka 1.3. a) prije uzorkovanja i b) nakon uzorkovanja.

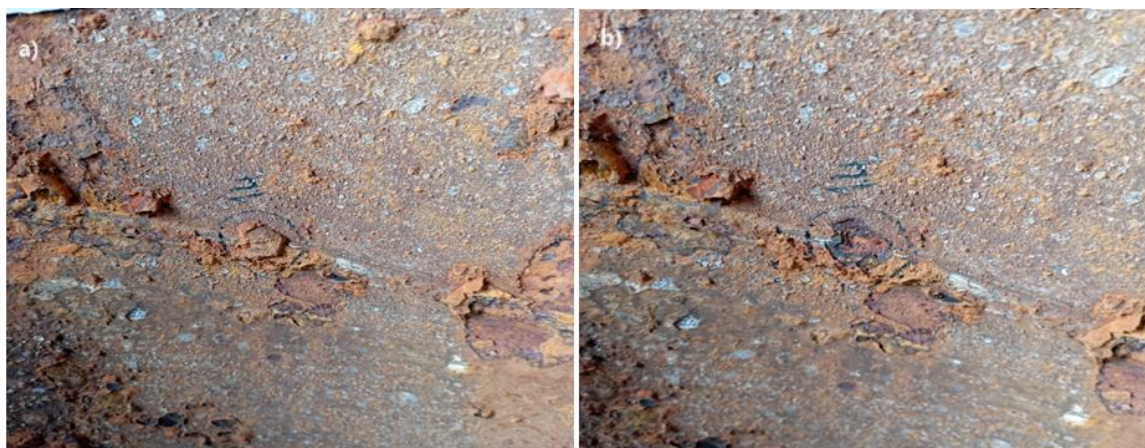
**Slika 12.** Mjesto prikupljanja uzorka 1.4. a) prije uzorkovanja i b) nakon uzorkovanja.

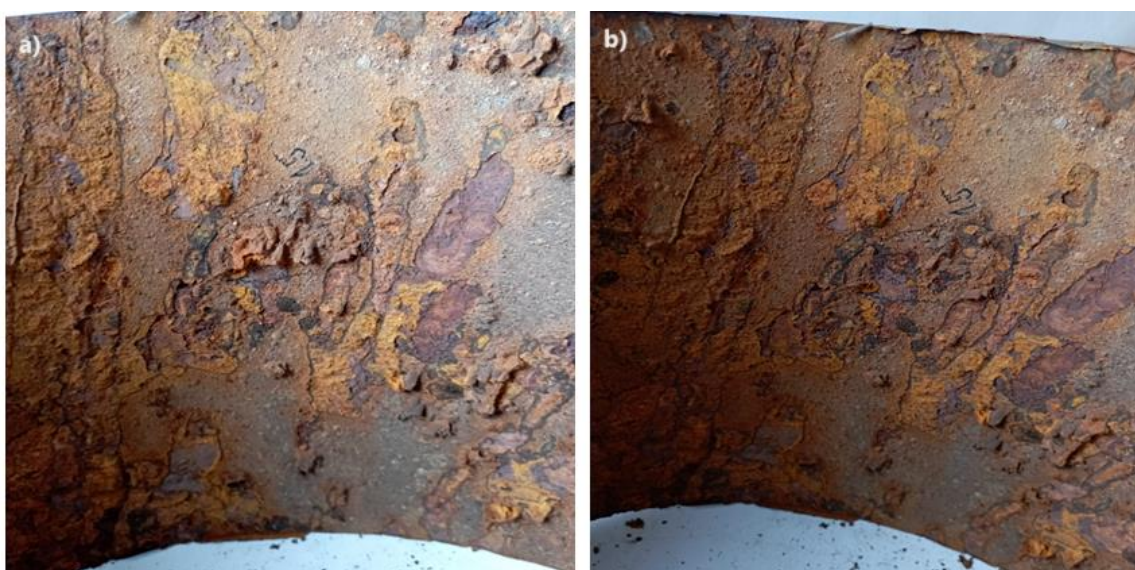
**Slika 13.** Mjesto prikupljanja uzorka 1.5. a) prije uzorkovanja i b) nakon uzorkovanja.

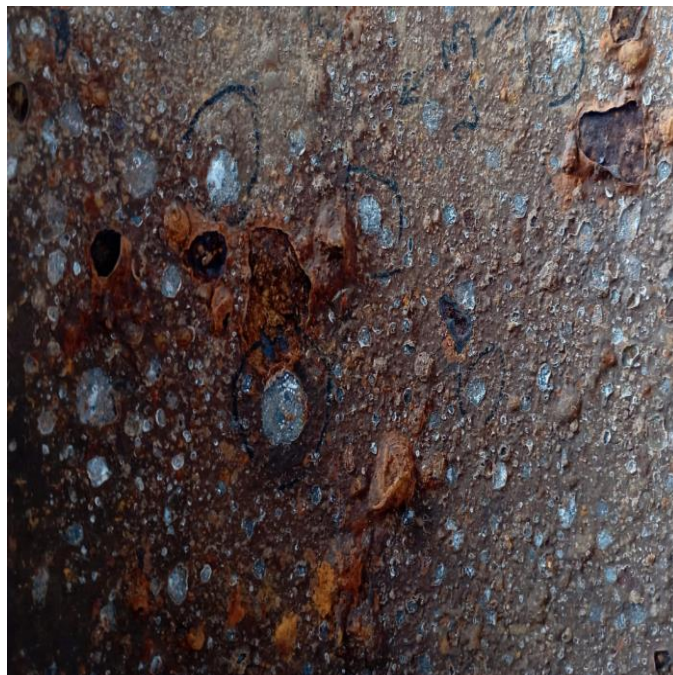
Uzorak 2.3. sa slike 17, pokazao je bijele nakupine koje su vizualno podsjećale na uzorak 1.6. Ukupno, ova sličnost ukazuje na određene konzistentnosti u korozijskim procesima na različitim dijelovima cijevi.

**Slika 17.** Mjesto prikupljanja uzorka 2.3.

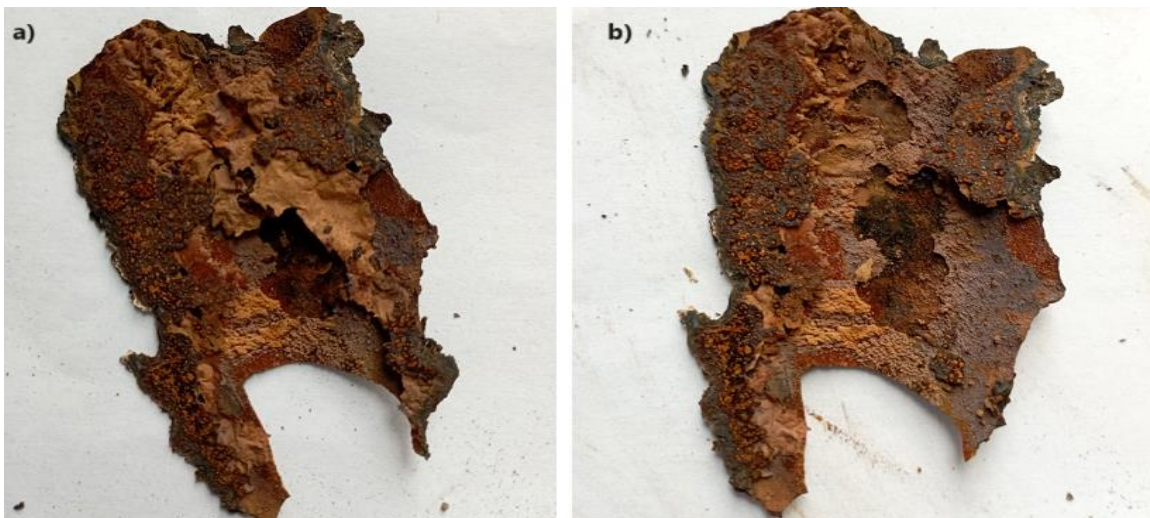
Posebno zanimljiv je uzorak 3.4. Dok su svi ostali uzorci uklonjeni izravno s površine cijevi, uzorak 3.4. dobiven je tako da je prvo je odlomljen, a zatim su prikupljeni korozivski produkti s tog odvojenog dijela. Ovaj uzorak ističe se svijetlo narančasto-smeđom bojom i izuzetno krhkom teksturom.

**Slika 22.** Uzorak 3.4. a) prije uzorkovanja i b) nakon uzorkovanja segmenata.

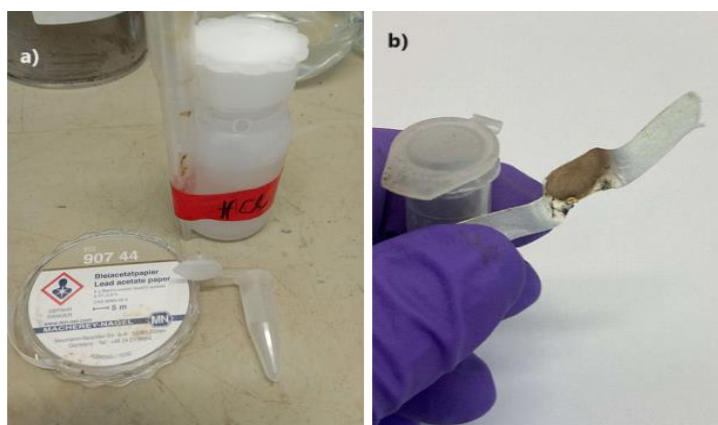
**Slika 26.** Kemikalije i indikatorska trakica a) te pozitivan rezultat na sulfide b).

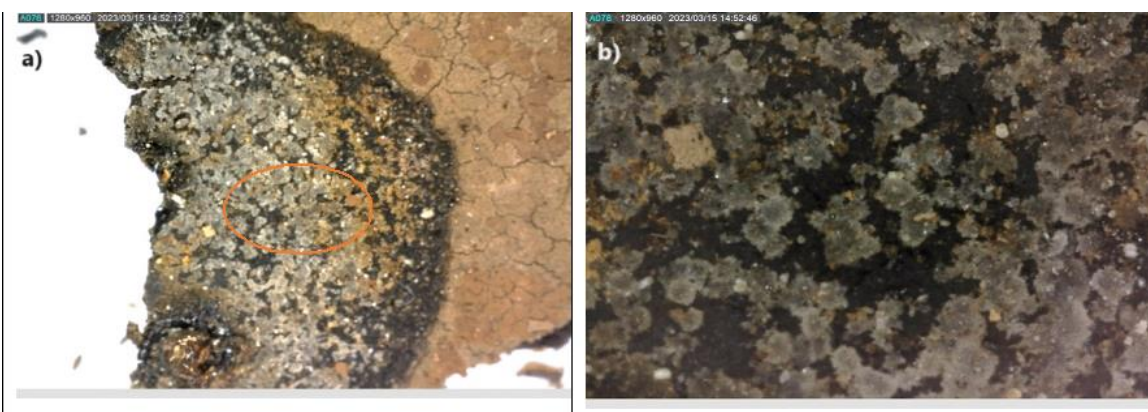
Slike 40, 35 i 36 prikazuju još heterogenije uzorke 1.2., 2.4. i 3.1. koji sadrže komponente karakterističnog izgleda već uočenog kod prethodnih uzoraka.

**Slika 35.** Presjek uzorka 2.4. b) pod povećanjem od a) 50× i b) pod povećanje od 230×.

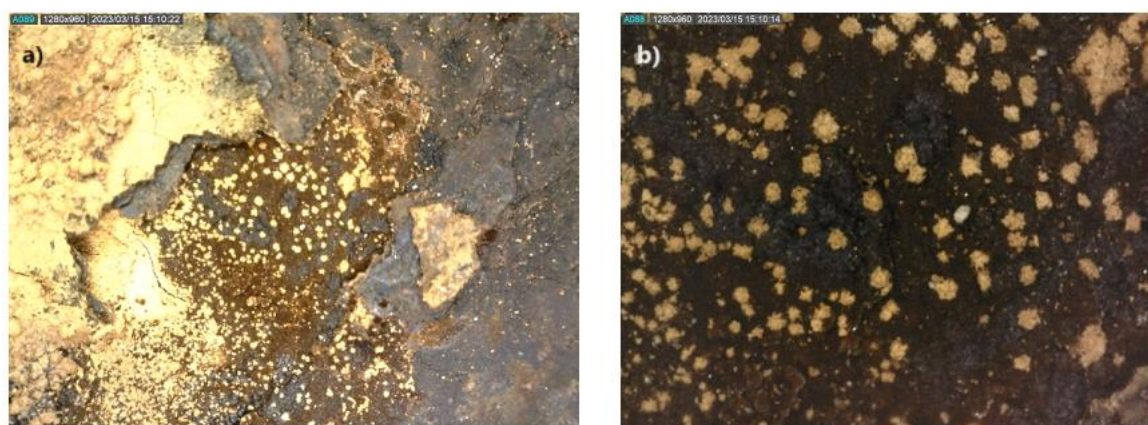
**Slika 36.** Presjek uzorka 3.1 pod povećanjem od a) 50× i b) pod povećanje od 230×.

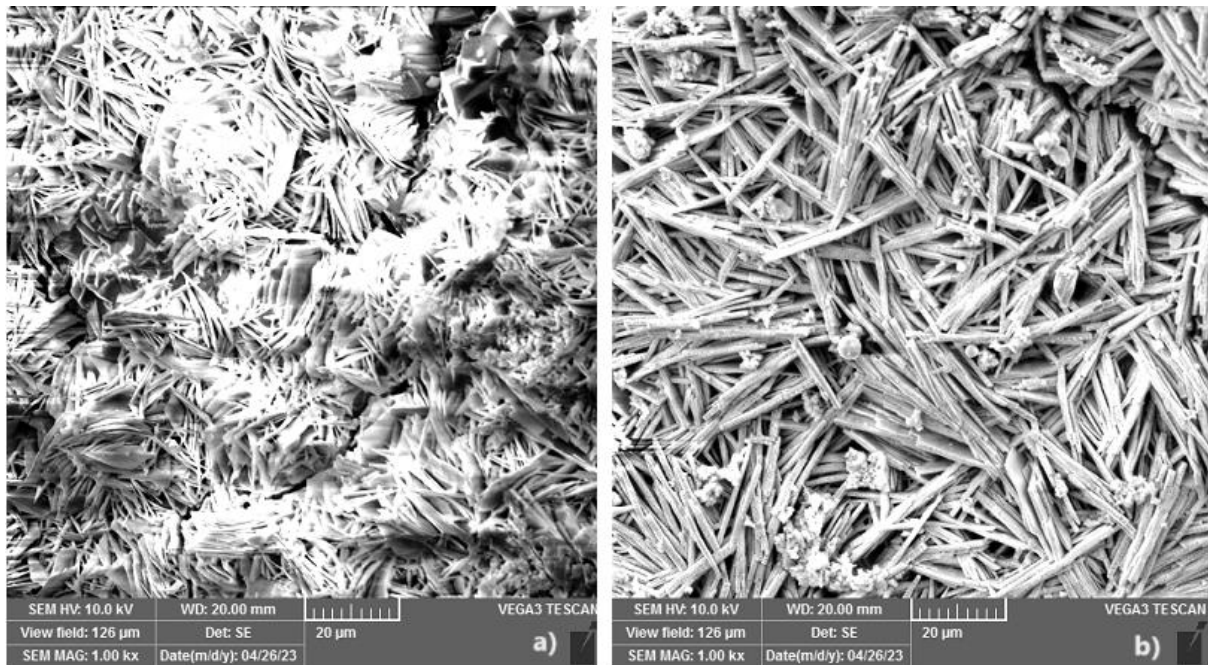
**Slika 40.** SEM-om mikrografija za uzorak 2.3.

**Tablica 4.** Prikaz sastava dobivenog EDS analizom za uzorak 2.3.

| Element | Atomski broj | Masa [%] | Masa norm. [%] | At, % |
|---|---|---|---|---|
| O | 8 | 34,08 | 37,42 | 67,60 |
| Fe | 26 | 57,01 | 62,58 | 32,40 |

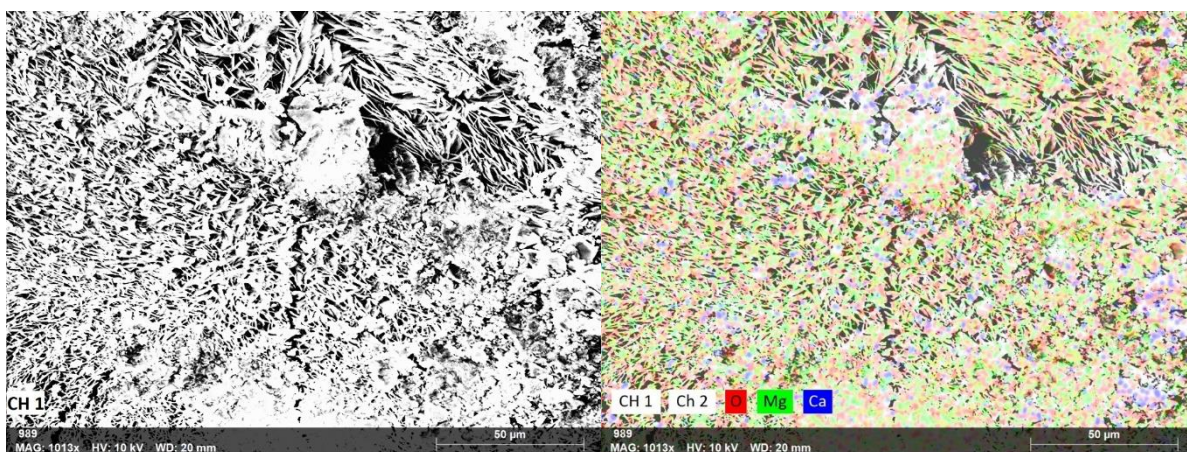
**Slika 43.** Prikaz rezultata dobiven EDS mapiranjem za uzorak 2.4. a).

| Element | Atomski broj | Masa [%] | Masa norm. [%] | At, % |
|---|---|---|---|---|
| O | 8 | 33,83 | 32,61 | 62,81 |
| Fe | 26 | 69,92 | 67,39 | 37,19 |

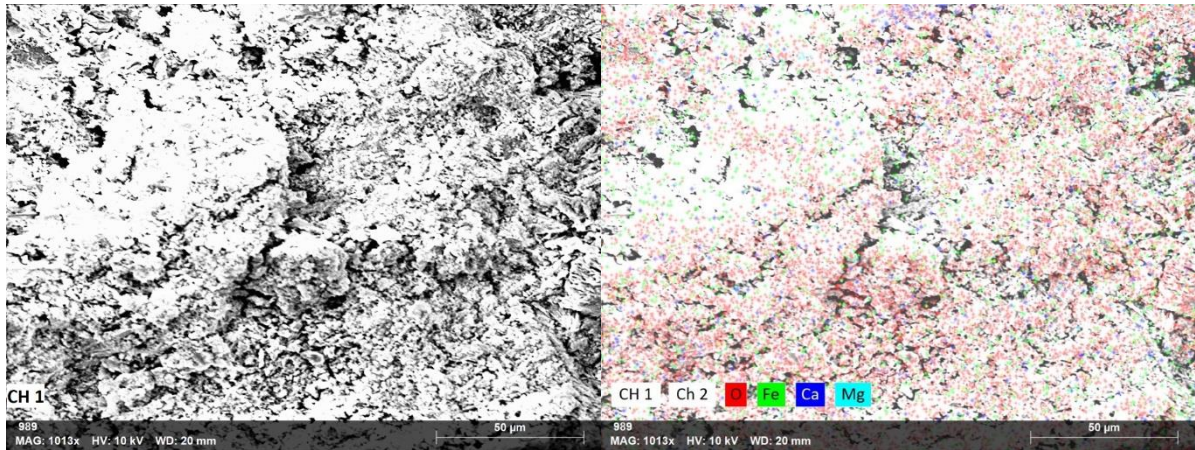
**Slika 45.** Prikaz rezultata dobiven EDS mapiranjem za uzorak 2.4 b).

| Element | Atomski broj | Masa [%] | Masa norm. [%] | At, % |
|---|---|---|---|---|
| Mg | 12 | 0,01 | 0,01 | 0,01 |
| Ca | 20 | 0,03 | 0,03 | 0,02 |

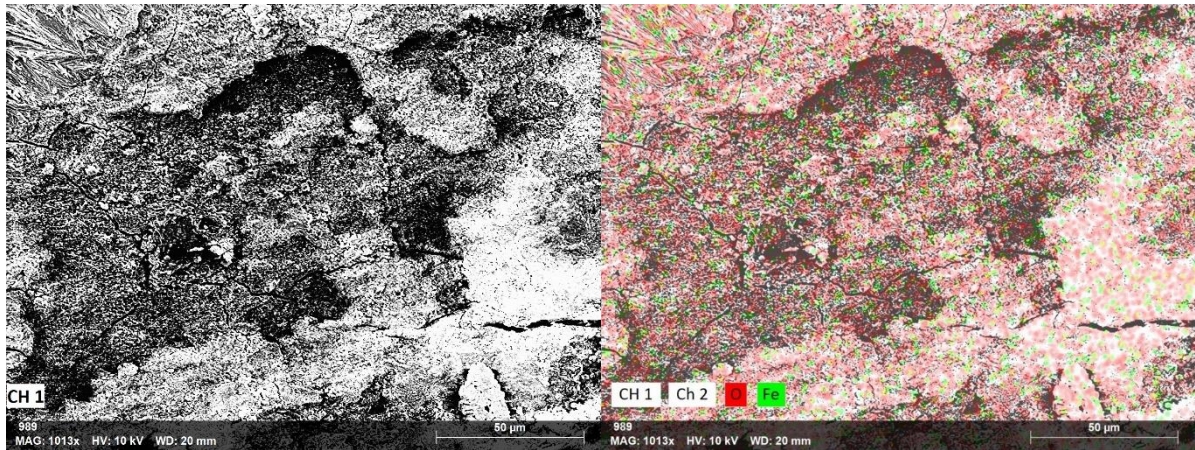
**Slika 47.** Prikaz rezultata dobiven EDS mapiranjem za uzorak 3.1.

| Element | Atomski broj | Masa [%] | Masa norm. [%] | At, % |
|---|---|---|---|---|
| O | 8 | 39,74 | 40,44 | 70,32 |
| Fe | 26 | 58,55 | 59,56 | 29,68 |

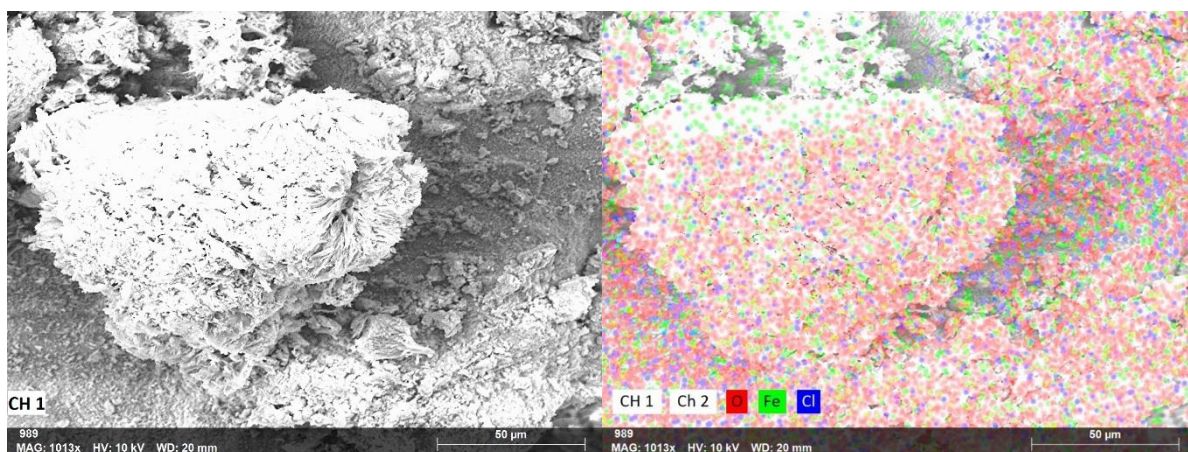
**Slika 49.** Prikaz rezultata dobiven EDS mapiranjem za uzorak 3.4.

| Element | Atomski broj | Masa [%] | Masa norm. [%] | At, % |
|---|---|---|---|---|
| Fe | 26 | 55,61 | 59,41 | 29,55 |
| Cl | 17 | 1,87 | 1,71 | 1,45 |
