# Razvoj elektrokemijske metode za ocjenu kvalitete vrućeg pocinčanja na konstrukcijskim elementima s navojima

Undergraduate thesis / Završni rad

**RAZVOJ ELEKTROKEMIJSKE METODE ZA OCJENU KVALITETE VRUĆEG  
POCINČANJA NA KONSTRUKCIJSKIM ELEMENTIMA S NAVOJIMA**

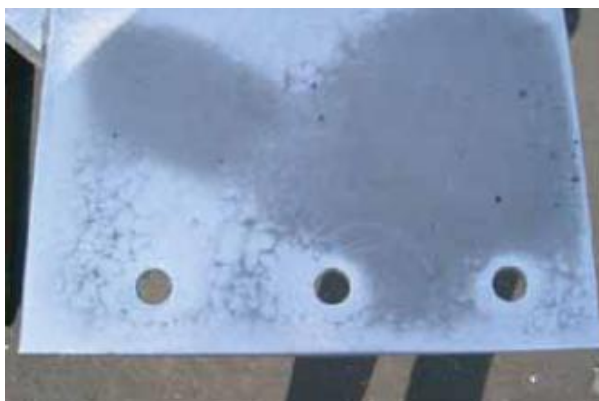
Sredina pocinčanog predmeta se sporije hladi pa ostaje na temperaturi cinčanja duže vrijeme što uzrokuje matiranu sivu boju površine, dok se rubovi predmeta brže hlade i poprimaju sjajan izgled (slika 2.7.)<sup>8</sup>.

**Slika 2.7.** Razlika u izgledu prevlake nastala uslijed razlike u brzini hlađenja<sup>8</sup>.

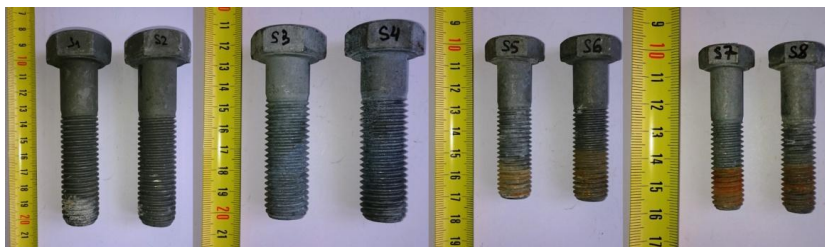
Analizirane su karakteristike vruće pocinčanih vijaka svrstanih u četiri grupe: novi nekorišteni, skladišteni tijekom 3 mjeseca na otvorenom i korišteni (skinuti s konstrukcije godinu dana nakon montaže). Za usporedbu su analizirani i novi, elektrolitičkim putem pocinčani vijci. Nekorišteni vijci označeni su slovom N, skladišteni slovom S, korišteni vijci slovom K, a elektrolitički pocinčani slovom M. Fotografije vijaka prikazane su na slikama od 3.1 do 3.4.

Slika 3.2. Skladišteni, neupotrebljavani vijci (S)

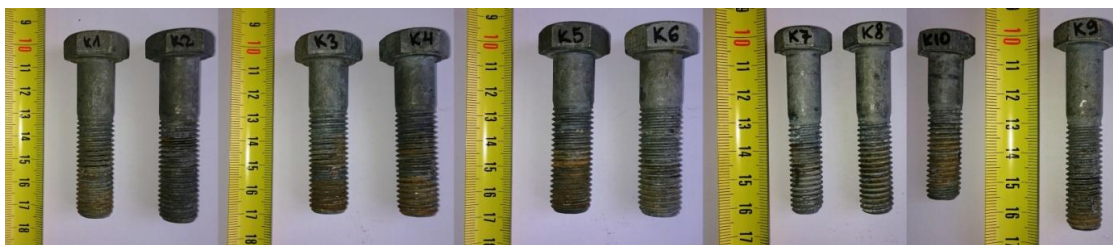
Slika 3.3. Korišteni vijci (K)

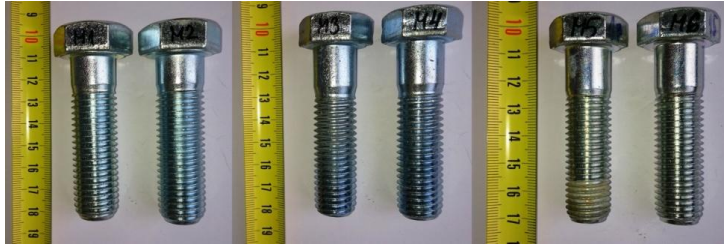
**Slika 3.4.** Elektrolitički pocinčani vijci (M)

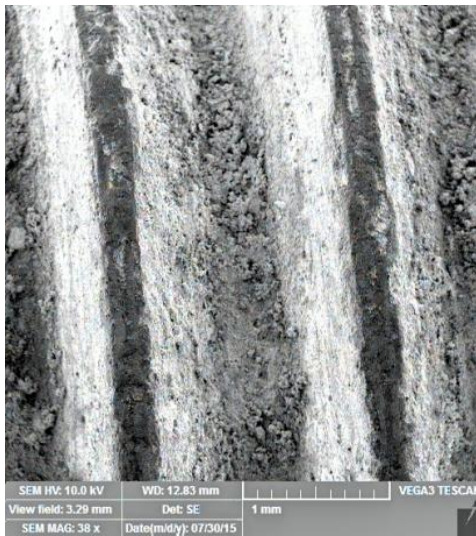
Rezultati SEM analize površine vijaka prikazani su na slikama 4.5 i 4.6. Na slici 4.5 prikazani su navoji vijka pri povećanju od a) 40× i b) 2000×, a na slici 4.6 prah između navoja pri povećanju od a) 40× i b) 2000×. Izrazito je vidljiva porozna mikrostruktura sloja cinkovih korozivskih produkata.

**Slika 4.6.** SEM slika praha između navoja vijka pri povećanju od a) 40× i b) 2000×.

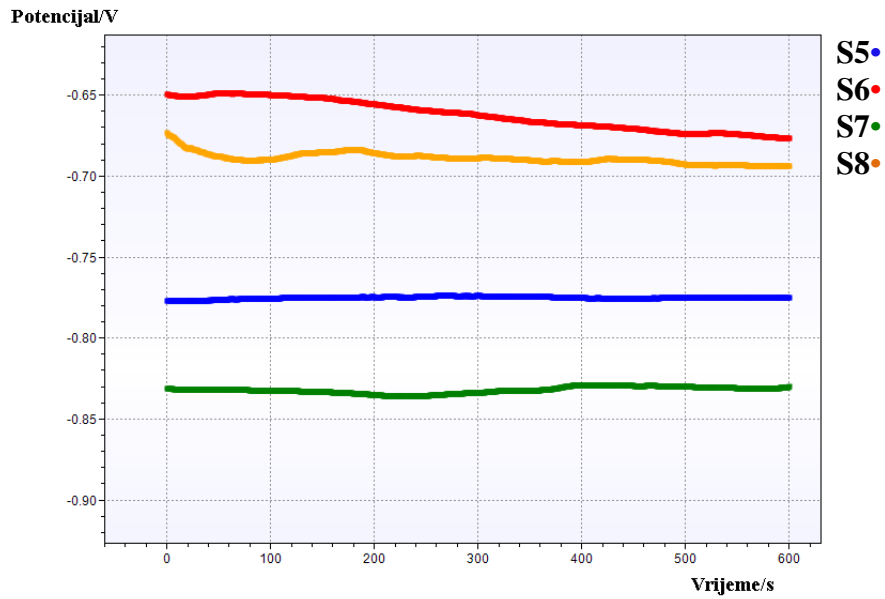
Rezultati mjerenja potencijala otvorenog kruga prikazani su na slikama 4.11 do 4.14. Vrijednosti potencijala nakon stabilizacije prikazane su u tablici 4.18.

**Slika 4.12.** Vremenska ovisnost potencijala otvorenog kruga odabranih skladištenih vijaka.
