# Impedancijsko ispitivanje zaštitnih svojstava viskoelastične prevlake na čeliku novom ćelijom s elektrolitskom pastom

Master's thesis / Diplomski rad

2024

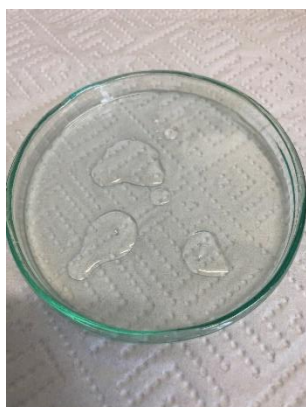
**Slika 2.** Prikaz a) uzorka poliizobutilena i b) i tipični rezultat DSC ispitivanja. [9]

PIB će u eksploataciji ostati trajno mekan i ljepljiv, a u isto vrijeme biti će otporan na razne vremenske uvjete, kemikalije i nepropustan za vlagu, zrak i bakterije. Ova svojstva su održiva u rasponu temperatura od -45 do 120 °C. [8] Na slici 2 prikazan je izgled uzorka poliizobutilena i rezultat mjerenja diferencijalne skenirajuće kalorimetrije (DSC) koji pokazuje temperaturu staklastog prijelaza blisku -65 °C, što znači da se taj materija u temperaturnom intervalu primjene nalazi u amorfnom stanju. [9]

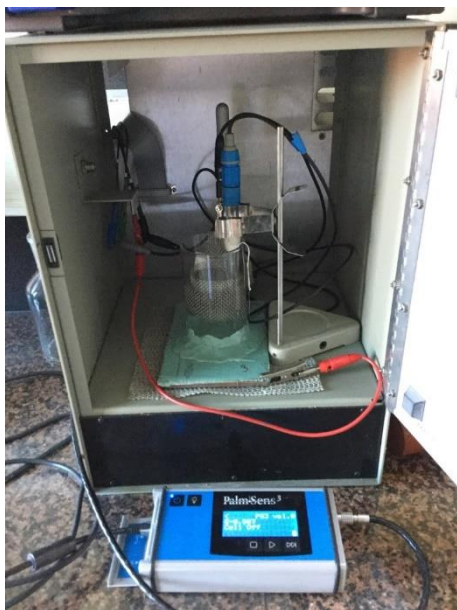
**Slika 4.** Ispitivanje viskoelastične prevlake metodom elektrokemijske impedancijske spektroskopije a) prema normi HRN EN ISO 16773 i b) impedancijski spektri. [4]

Na slici 4 prikazano je ispitivanje viskoelastične prevlake metodom elektrokemijske impedancijske spektroskopije prema normi HRN EN ISO 16773. Mjerenja prema ovoj normi najčešće se provode u Faradayevom kavezu (slika 4a) kako bi se izbjegao utjecaj elektromagnetskih interferencija. Impedancijski spektri najčešće su dani u tzv. Bodeovom prikazu koji se sastoji od grafa ovisnosti logaritma modula impedancije o logaritmu frekvencije i faznog kuta o logaritmu frekvencije.

Modul impedancije mijenja se gotovo linearno s nagibom od -1, a fazni kut blizak je vrijednosti  $-90^\circ$  u cijelom području frekvencija osim pri najnižim frekvencijama. Ovakvo ponašanje ukazuje na dobra zaštitna svojstva ispitivanog viskoelastičnog premaza. [9]

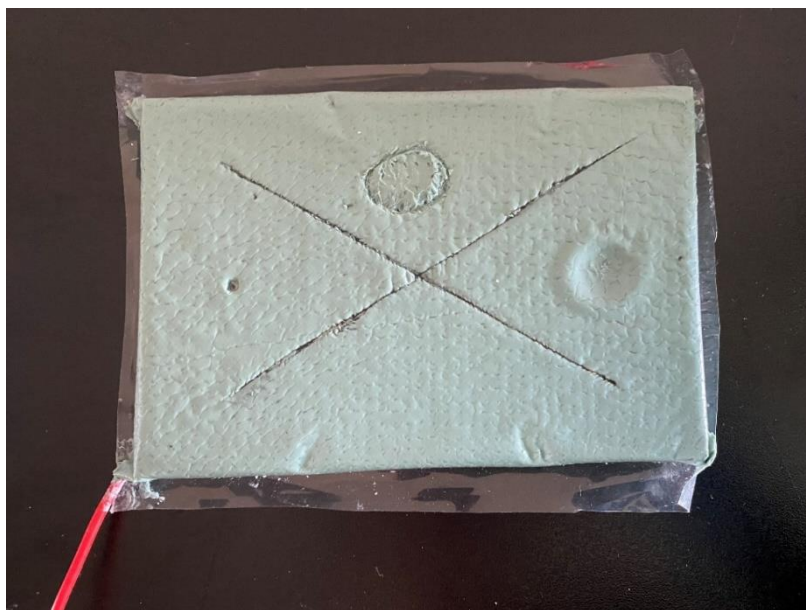
**Slika 14.** Mehanički oštećen uzorak

Na viskoelastičnoj prevlaci napravljeno je nekoliko mehaničkih oštećenja radi ispitivanja zaštitnih svojstava mehanički oštećene prevlake. Na slici 14 prikazan je mehanički oštećen uzorak.

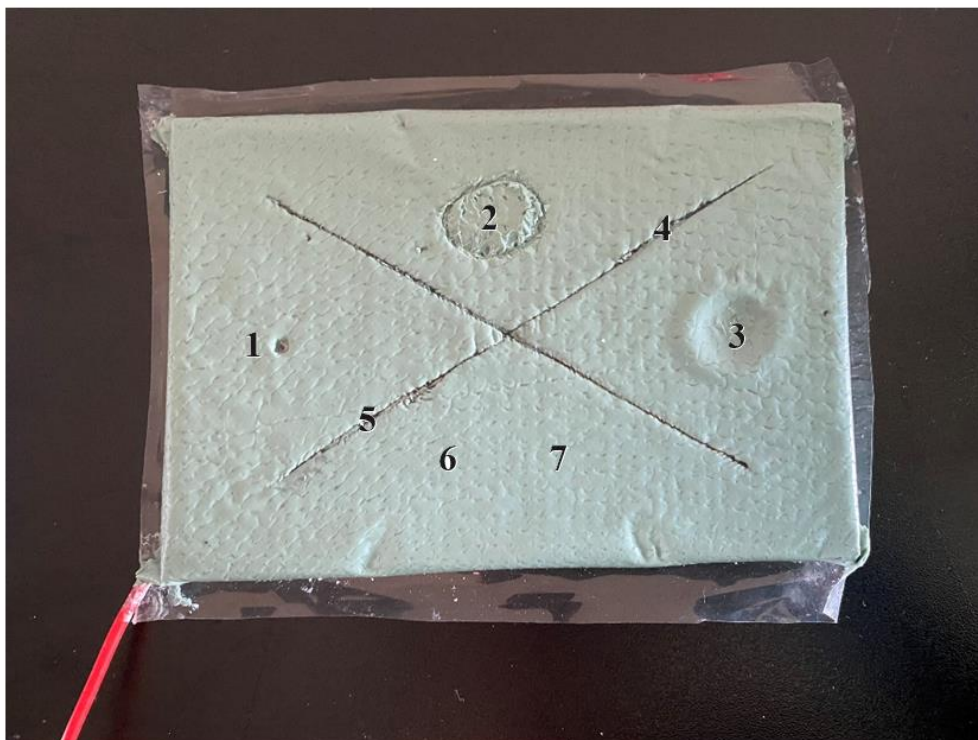
**Slika 17.** Prikaz pozicija impedancijskog mjerenja na mehanički oštećenom uzorku

Mjerenja na mehaničkim oštećenjima uzorka provedena su s jednom ili dvije male elektrode površine 5 cm<sup>2</sup>, a na slici 17 prikazane su pozicije na kojima je provedeno mjerenje. Mjerenja s jednom malom elektrodom prema podlozi provedena su za pozicije od 1 do 7, a mjerenja s dvije elektrode provedena su za pozicije 4 i 5, te za pozicije 6 i 7. Položaj elektroda prikazan je na slici 18 i uz svako pojedinačno mjerenje u rezultatima. Mjerenja su provedena na suhom uzorku te nakon 2 dana izlaganja 100% RH i 7 dana izlaganja 3.5% NaCl.
