Impedancijsko ispitivanje zaštitnih svojstava viskoelastične prevlake na čeliku novom ćelijom s elektrolitskom pastom

Master's thesis / Diplomski rad

**Impedancijsko ispitivanje zaštitnih svojstava viskoelastične prevlake
na čeliku novom čelijom s elektrolitskom pastom**

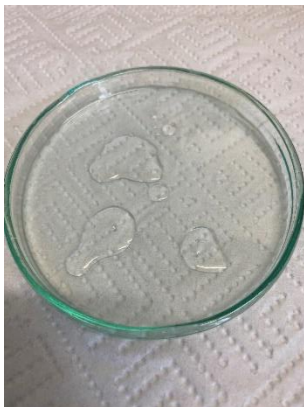
Slika 2. Prikaz a) uzorka poliizobutilena i b) i tipični rezultat DSC ispitivanja. [9]

PIB će u eksploataciji ostati trajno mekan i ljepljiv, a u isto vrijeme biti će otporan na razne vremenske uvjete, kemikalije i nepropustan za vlagu, zrak i bakterije. Ova svojstva su održiva u rasponu temperatura od -45 do 120 °C. [8] Na slici 2 prikazan je izgled uzorka poliizobutilena i rezultat mjerenja diferencijalne skenirajuće kalorimetrije (DSC) koji pokazuje temperaturu staklastog prijelaza blisku -65 °C, što znači da se taj materija u temperaturnom intervalu primjene nalazi u amorfnom stanju. [9]

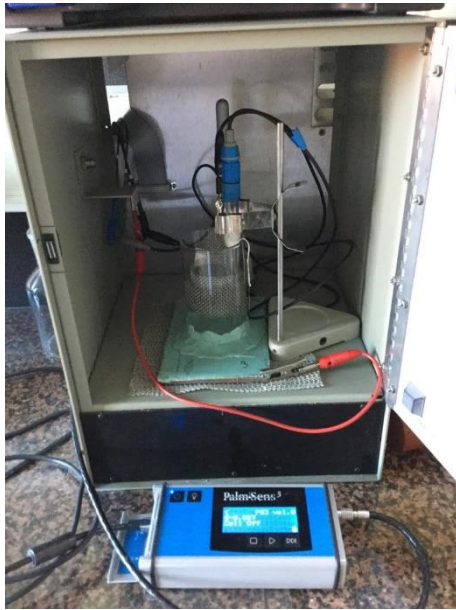
Slika 4. Ispitivanje viskoelastične prevlake metodom elektrokemijske impedancijske spektroskopije a) prema normi HRN EN ISO 16773 i b) impedancijski spektri. [4]

Na slici 4 prikazano je ispitivanje viskoelastične prevlake metodom elektrokemijske impedancijske spektroskopije prema normi HRN EN ISO 16773. Mjerenja prema ovoj normi najčešće se provode u Faradayevom kavezu (slika 4a) kako bi se izbjegao utjecaj elektromagnetskih interferencija. Impedancijski spektri najčešće su dani u tzv. Bodeovom prikazu koji se sastoji od grafa ovisnosti logaritma modula impedancije o logaritmu frekvencije i faznog kuta o logaritmu frekvencije.

Modul impedancije mijenja se gotovo linearno s nagibom od -1 , a fazni kut blizak je vrijednosti -90° u cijelom području frekvencija osim pri najnižim frekvencijama. Ovakvo ponašanje ukazuje na dobra zaštitna svojstva ispitivanog viskoelastičnog premaza. [9]

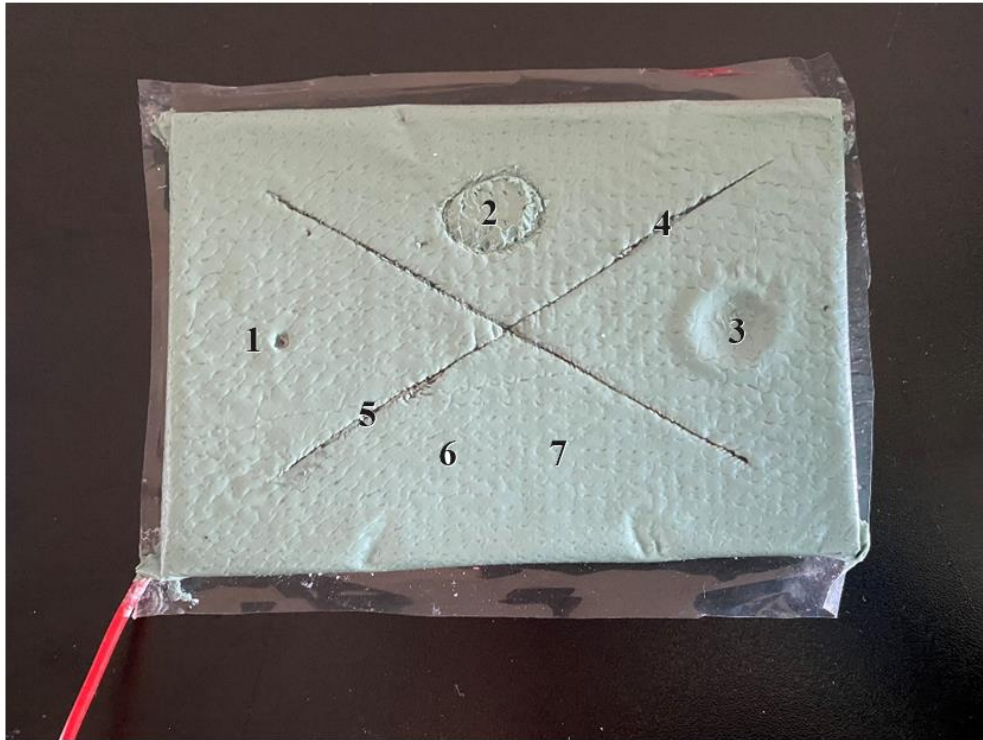
Slika 17. Prikaz pozicija impedancijskog mjerenja na mehanički oštećenom uzorku

Mjerenja na mehaničkim oštećenjima uzorka provedena su s jednom ili dvije male elektrode površine 5 cm², a na slici 17 prikazane su pozicije na kojima je provedeno mjerenje. Mjerenja s jednom malom elektrodom prema podlozi provedena su za pozicije od 1 do 7, a mjerenja s dvije elektrode provedena su za pozicije 4 i 5, te za pozicije 6 i 7. Položaj elektroda prikazan je na slici 18 i uz svako pojedinačno mjerenje u rezultatima. Mjerenja su provedena na suhom uzorku te nakon 2 dana izlaganja 100% RH i 7 dana izlaganja 3.5% NaCl.

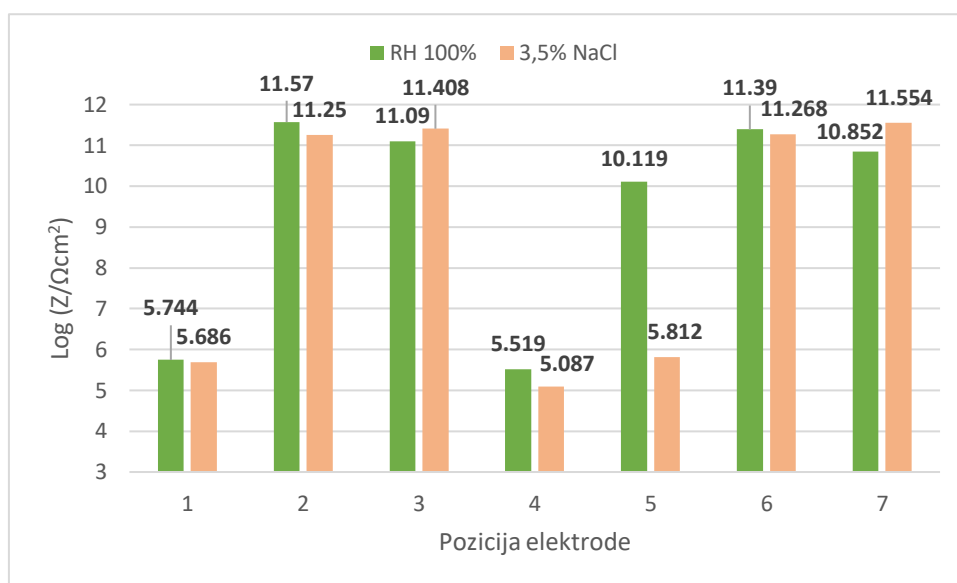
Slika 22. Grafički prikaz usporedbe rezultata impedancijskog mjerenja s jednom malom elektrodom na pozicijama 1-7 na mehanički oštećenom uzorka nakon izlaganja vlažnim i slanim uvjetima

Najniže vrijednosti impedancije primijećene mjerenjem su na pozicijama 1 i 4 kao se vidi na slici 22. Takvi rezultati posljedica su mehaničkog oštećenja koje prodiere do površine čelika te izlaganje uvjetima koji ubrzavaju koroziju čelika. Na tim pozicijama niže vrijednosti logaritma impedancije dobivene su nakon izlaganja slanim uvjetima zato što su to korozivski agresivniji uvjeti kojima je izravno izložena površina čelika. Na pozicijama 2, 3, 6 i 7 dobivene su slične vrijednosti nakon izlaganja vlažnim i slanim uvjetima te su vrijednosti poželjno visoke (logaritam impedancije veći je od 8) i ukazuju na dobra zaštitna svojstva na tim pozicijama, dok za poziciju 5 primjećuje se značajno odstupanje u izmjerenim vrijednostima. Nakon izlaganja vlažnim uvjetima vrijednosti impedancije je vrlo visoka (10,119) dok nakon izlaganja slanim uvjetima izmjerena vrijednost je vrlo niska (5,812). Na poziciji 5 uzorak je mehanički oštećen sve do površine čelika, ali se radi o tankom rezu, pa stoga možemo zaključiti da je rez takav da zadržava dobra zaštitna svojstva u manje agresivnim uvjetima, ali ih gubi u jako agresivnim uvjetima.
