# Razvoj elektrokemijske metode za ocjenu kvalitete vrućeg pocinčanja na konstrukcijskim elementima s navojima

Undergraduate thesis / Završni rad

**RAZVOJ ELEKTROKEMIJSKE METODE ZA OCJENU KVALITETE VRUĆEG  
POCINČANJA NA KONSTRUKCIJSKIM ELEMENTIMA S NAVOJIMA**

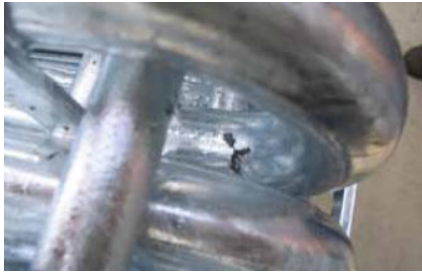
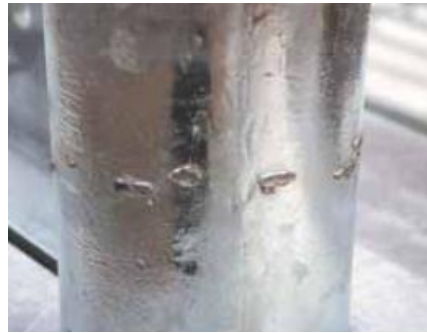
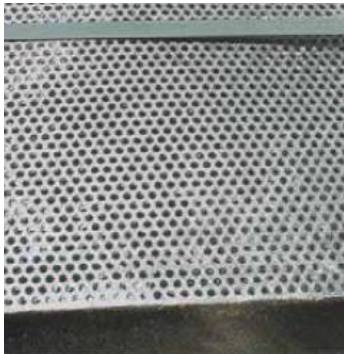
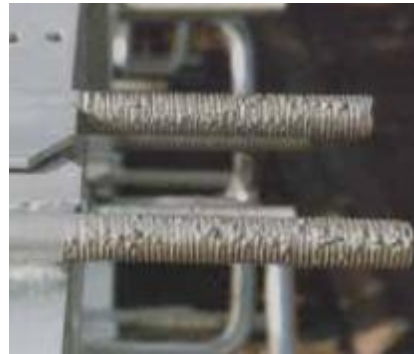
Pocinčane prevlake mogu imati raznolike defekte (slika 2.8) koji mogu, a i ne trebaju utjecati na zaštitu prevlake od korozije<sup>8</sup>. Primjer defekata su gole točke, tragovi lanaca i žica te začepljene rupe ili navoji. Gole točke (a) su površine čelika koje su ostale nepocinčane. Do tog defekta dolazi ukoliko nije provedena kvalitetna priprema površine. Tragovi lanaca i žica (b) nastaju uslijed transportiranja pocinčanog čelika. Začepljene rupe (c) ili navoji (d) nastaju ukoliko se rastaljeni cink ne osuši adekvatno.

**Slika 2.8.** Defekti na pocinčanim površinama<sup>8</sup>.

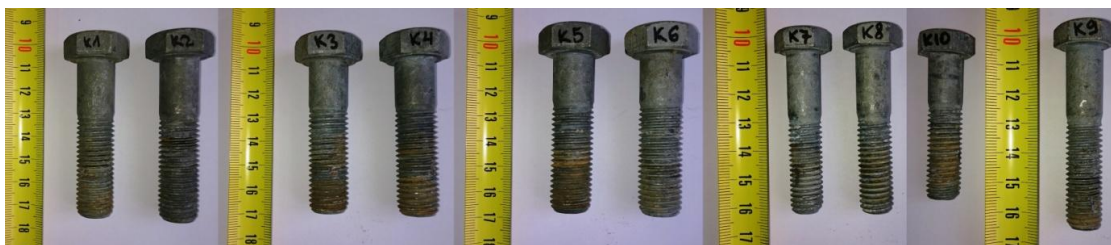
Slika 3.3. Korišteni vijci (K)

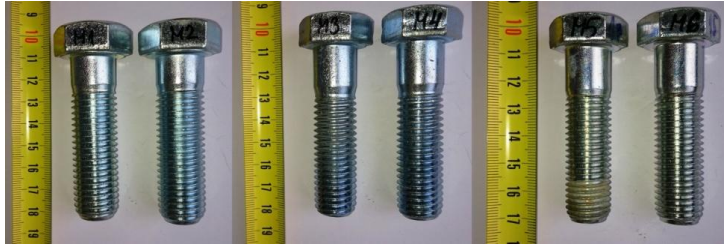
**Slika 3.4.** Elektrolitički pocinčani vijci (M)

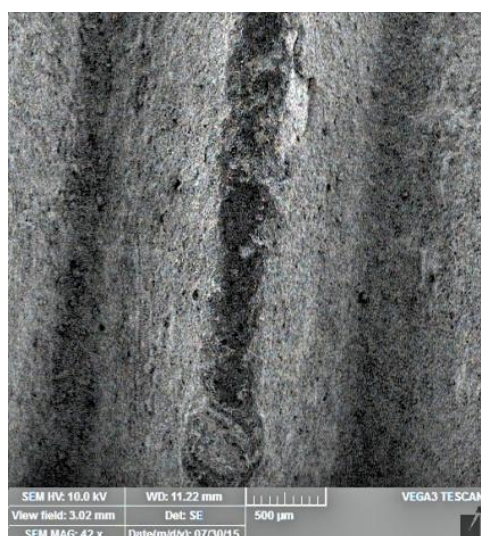
Rezultati SEM analize površine vijaka prikazani su na slikama 4.5 i 4.6. Na slici 4.5 prikazani su navoji vijka pri povećanju od a) 40× i b) 2000×, a na slici 4.6 prah između navoja pri povećanju od a) 40× i b) 2000×. Izrazito je vidljiva porozna mikrostruktura sloja cinkovih korozivskih produkata.

**Slika 4.5.** SEM slika navoja vijka pri povećanju od a) 40× i b) 2000×.

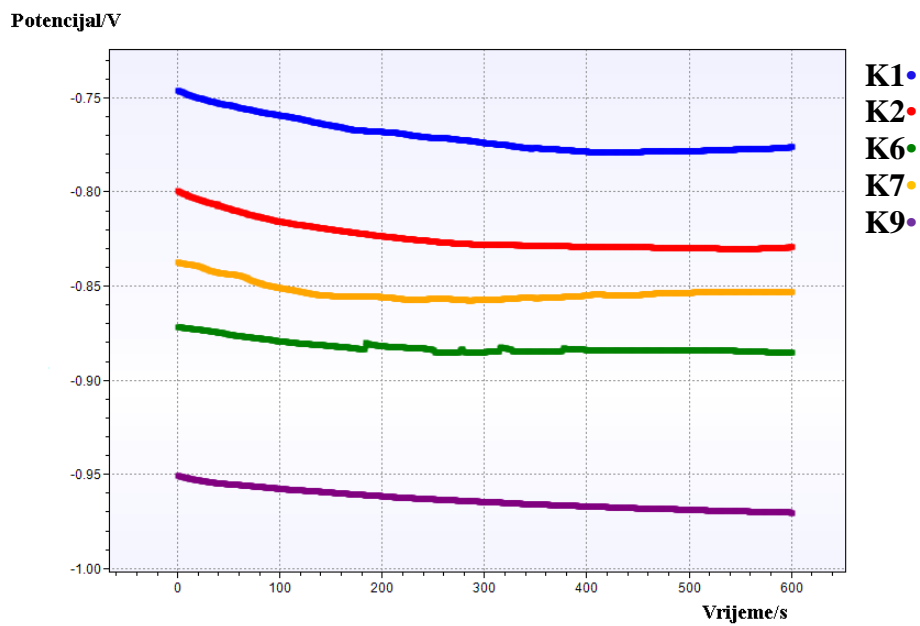
**Slika 4.13.** Vremenska ovisnost potencijala otvorenog kruga odabranih korištenih vijaka.

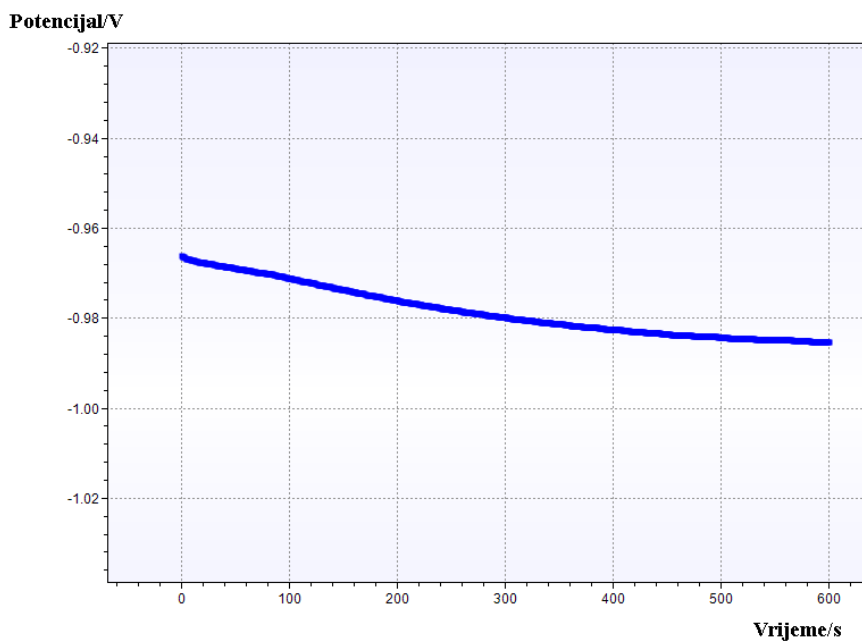
**Slika 4.14.** Vremenska ovisnost potencijala otvorenog kruga elektrolitički pocinčanog vijka.

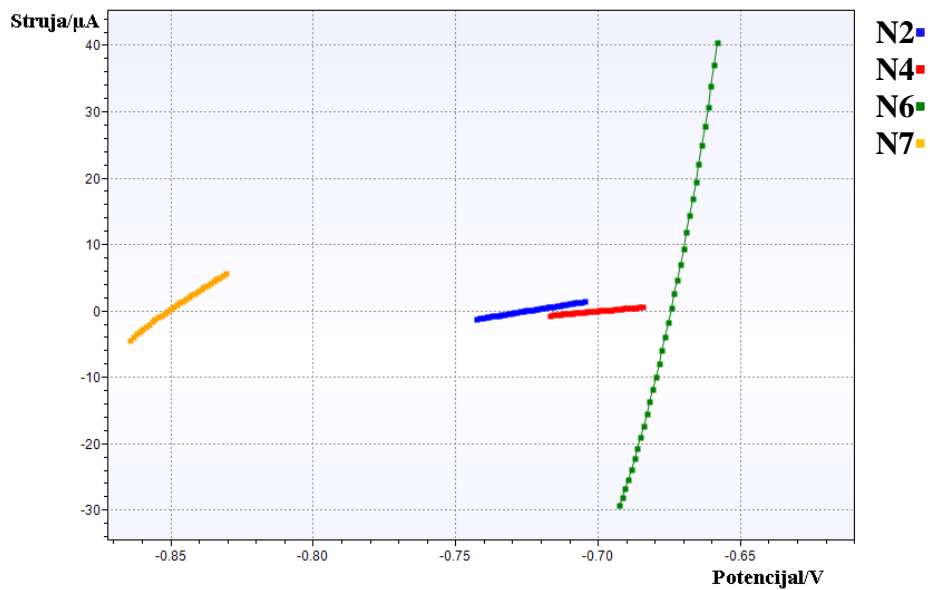
Rezultati mjerenja polarizacijskog otpora prikazani su na slikama 4.15 do 4.18. Vrijednosti polarizacijskih otpora prikazane su u tablici 4.19.

Slika 4.15. Pravci linearne polarizacije nekorištenih vijaka.

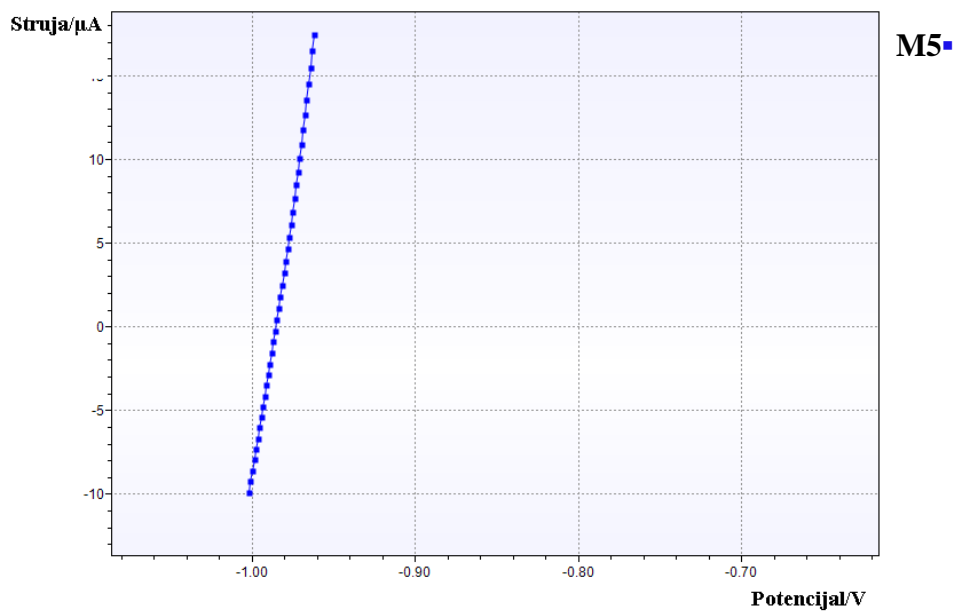
Slika 4.18. Pravac linearne polarizacije elektrolitički pocinčanog vijka.

Što je polarizacijski otpor veći, materijal je otporniji na koroziju. Polarizacijski otpori dani su u tablici 4.19 i ne pokazuju značajnu korelaciju s vrstom vijaka.
