Undergraduate thesis / Završni rad

Degree Grantor / Ustanova koja je dodijelila akademski / stručni stupanj: **University of Zagreb, Faculty of Chemical Engineering and Technology / Sveučilište u Zagrebu, Fakultet kemijskog inženjerstva i tehnologije**

**RAZVOJ ELEKTROKEMIJSKE METODE ZA OCJENU KVALITETE VRUĆEG  
POCINČANJA NA KONSTRUKCIJSKIM ELEMENTIMA S NAVOJIMA**

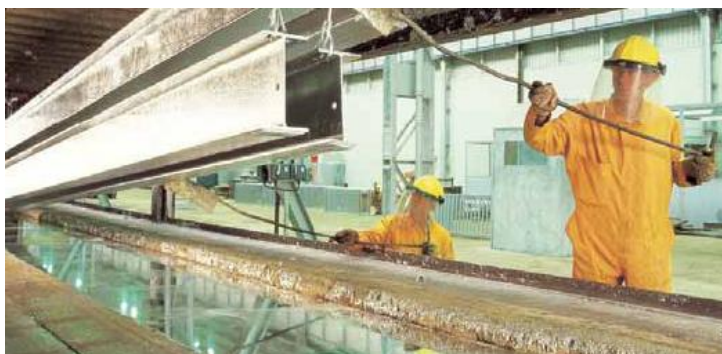
**Slika 2.2.** Postupak fluksiranja<sup>5</sup>.

Završni korak pripreme površine je fluksiranje koje služi u dvije svrhe, uklanja sve preostale okside sa površine i stvara zaštitni sloj koji sprječava nastajanje novih oksida na površini prije cinčanja. Fluksiranje može biti suho ili mokro<sup>3</sup>. U suhom procesu, čelik ili željezo se uranja ili prefluksira u vodenoj otopini cinkovog aminoklorida. Materijal se zatim suši prije uranjanja u rastaljeni cink. U mokrom procesu sloj tekućeg cinkovog aminoklorida pluta na površini taljevine cinka. Na taj način se željezo ili čelik fluksiraju na putu do taljevine cinka. Fluksiranje je najčešće provodi uranjanjem u otopinu za fluksiranje koja sadrži 30 % amonijevog klorida na temperaturi oko 65-80 °C<sup>5</sup>. Postupak fluksiranja prikazan je na slici 2.2.

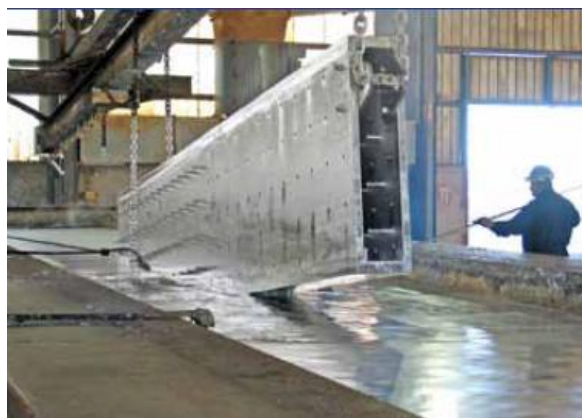
**Slika 2.3.** Povlačenje predmeta iz kade sa rastaljenim cinkom<sup>3</sup>.

Kada završi proces uranjanja, predmet se polako povlači iz kade (slika 2.3), a višak cinka sa predmeta uklanja se sušenjem, vibriranjem i/ili centrifugiranjem<sup>3</sup>. Reakcija se nastavlja i nakon povlačenja predmeta iz kade i odvija se sve dok je predmet na temperaturi bliskoj onoj u kadi. Predmeti se hlade uranjanjem u pasivacijsku otopinu ili vodu ili sušenjem na zraku. Vruće cinčanje je moguće obavljati u bilo kojim vremenskim uvjetima što garantira isporuku na vrijeme i brzo obavljanje posla.

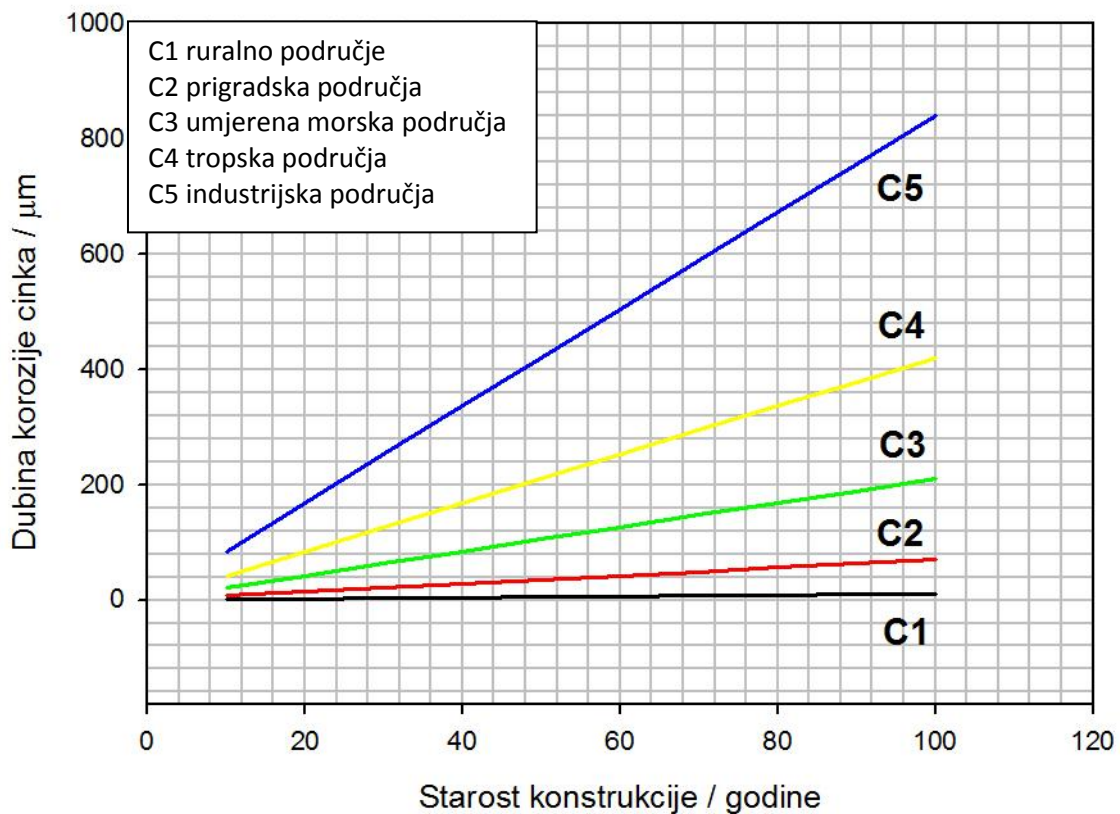
**Slika 2.4.** Brzina korozije cinka u ovisnosti o korozivnosti okoline.

Ključna značajka pocinčanih predmeta je trajnost zaštite od korozije. Debljina cinkove prevlake je zato izrazito bitan zahtjev u specifikaciji i ukazuje na učinkovitost zaštite<sup>8</sup>. Slika 2.4. prikazuje linearan odnos između brzine korozije i starosti prevlake.

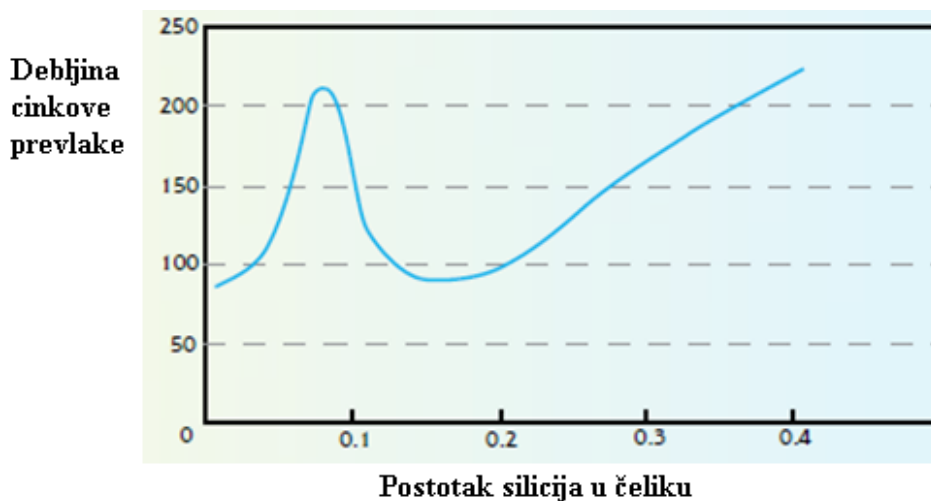
**Slika 2.5.** Ovisnost debljine vrućeg pocinčanja o sadržaju silicija (Sandelin krivulja)<sup>8</sup>.

Najčešći razlog zbog kojeg pocinčani predmeti nemaju jednak izgled je kemijski sastav čelika<sup>8</sup>. Elementi koji najviše utječu na pocinčanje su silicij i fosfor. Oba elementa su katalizatori za rast prevlake te produžuju reakciju između željeza i cinka. Silicij se dodaje tijekom proizvodnje čelika, a preporučuje se da čelik sadrži manje od 0,04 % silicija ili između 0,15 % i 0,25 % što se objašnjava tzv. Sandelinovom krivuljom (slika 2.5). Debljina prevlake raste sa povećanjem sadržaja silicija te prevlaka poprima mat sivu boju, budući da prilikom brzog intermetalnog rasta legura Zn-Fe ne nastaje površinski sloj čistog cinka.

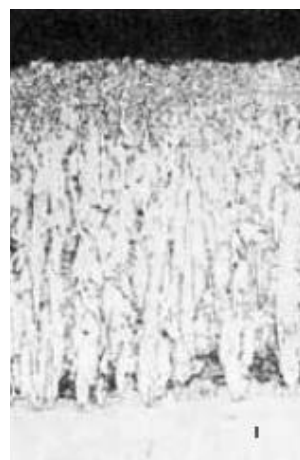
**Slika 2.6.** Razlika u mikrostrukтури između a) prevlake na čeliku sa preporučenim sadržajem Si i b) prevlake na čeliku sa povećanim sadržajem Si<sup>8</sup>.

Čelici koji ne zadovoljavaju zahtjev koji se odnosi na sadržaj silicija, smatraju se reaktivnim čelicima i očekuje se da će imati deblju prevlaku od uobičajenog (slika 2.6).

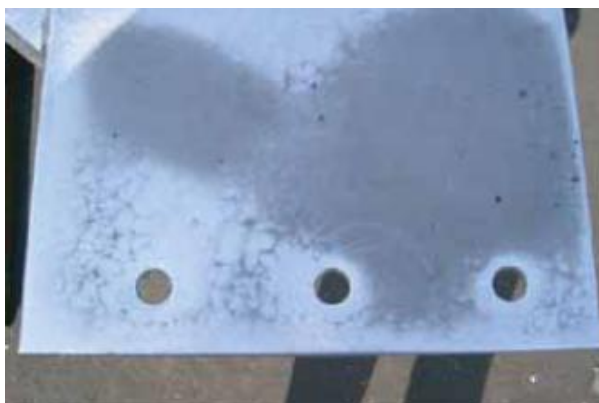
**Slika 2.7.** Razlika u izgledu prevlake nastala uslijed razlike u brzini hlađenja<sup>8</sup>.

Sredina pocinčanog predmeta se sporije hladi pa ostaje na temperaturi cinčanja duže vrijeme što uzrokuje matiranu sivu boju površine, dok se rubovi predmeta brže hlade i poprimaju sjajan izgled (slika 2.7.)<sup>8</sup>.

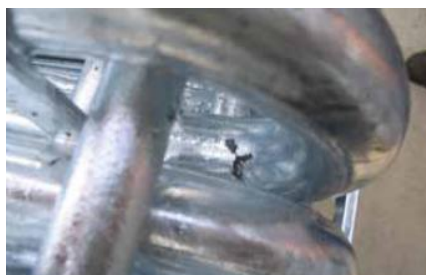
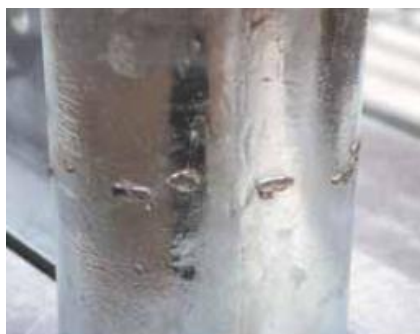
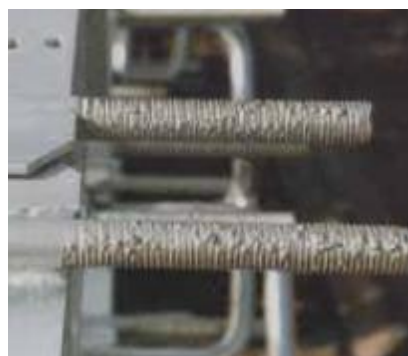
**Slika 2.8.** Defekti na pocinčanim površinama<sup>8</sup>.

Pocinčane prevlake mogu imati raznolike defekte (slika 2.8) koji mogu, a i ne trebaju utjecati na zaštitu prevlake od korozije<sup>8</sup>. Primjer defekata su gole točke, tragovi lanaca i žica te začepljene rupe ili navoji. Gole točke (a) su površine čelika koje su ostale nepocinčane. Do tog defekta dolazi ukoliko nije provedena kvalitetna priprema površine. Tragovi lanaca i žica (b) nastaju uslijed transportiranja pocinčanog čelika. Začepljene rupe (c) ili navoji (d) nastaju ukoliko se rastaljeni cink ne osuši adekvatno.

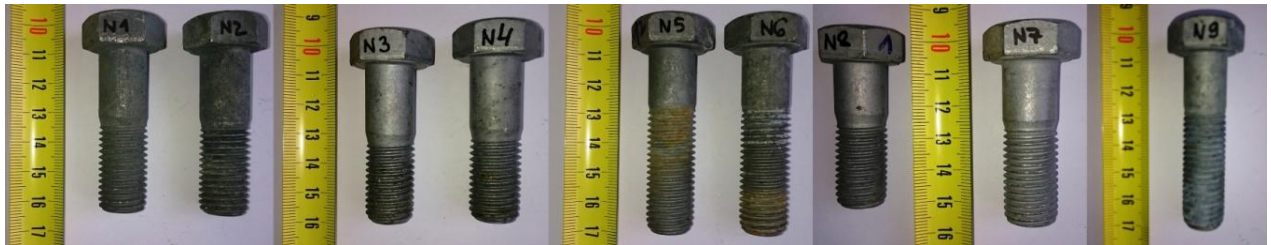
Slika 3.1. Nekorišteni vijci (N)

Analizirane su karakteristike vruće pocinčanih vijaka svrstanih u četiri grupe: novi nekorišteni, skladišteni tijekom 3 mjeseca na otvorenom i korišteni (skinuti s konstrukcije godinu dana nakon montaže). Za usporedbu su analizirani i novi, elektrolitičkim putem pocinčani vijci. Nekorišteni vijci označeni su slovom N, skladišteni slovom S, korišteni vijci slovom K, a elektrolitički pocinčani slovom M. Fotografije vijaka prikazane su na slikama od 3.1 do 3.4.

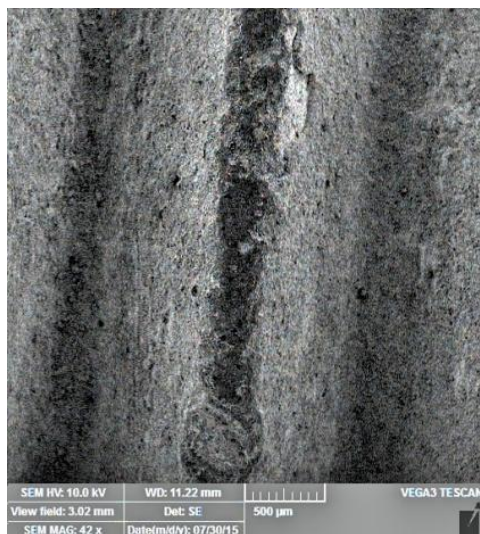
**Slika 4.5.** SEM slika navoja vijka pri povećanju od a) 40× i b) 2000×.

Rezultati SEM analize površine vijaka prikazani su na slikama 4.5 i 4.6. Na slici 4.5 prikazani su navoji vijka pri povećanju od a) 40× i b) 2000×, a na slici 4.6 prah između navoja pri povećanju od a) 40× i b) 2000×. Izrazito je vidljiva porozna mikrostruktura sloja cinkovih korozivskih produkata.
