Korozija i zaštita potonulih brodova

Undergraduate thesis / Završni rad

Corrosion and protection of sunken ships

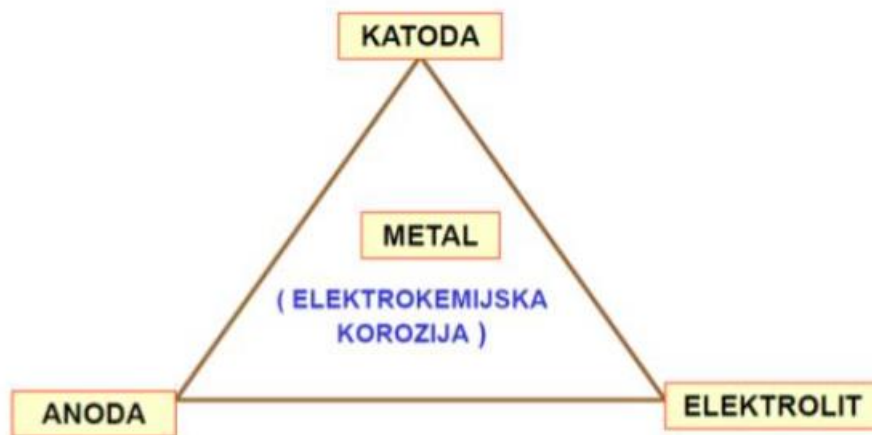
Slika 3. Osnovni elementi za odvijanje elektrokemijske korozije³²

Elektrokemijska korozija nastaje na metalima i legurama u dodiru s elektrolitima kao što su voda i vodene otopine kiselina, lužina i soli, pri čemu se odvijaju kemijski procesi oksidacije (oslobađanje elektrona) i redukcije (primanje elektrona). Za odvijanje elektrokemijske korozije potrebna su tri elementa: anoda, katoda i elektrolit (slika 3).²

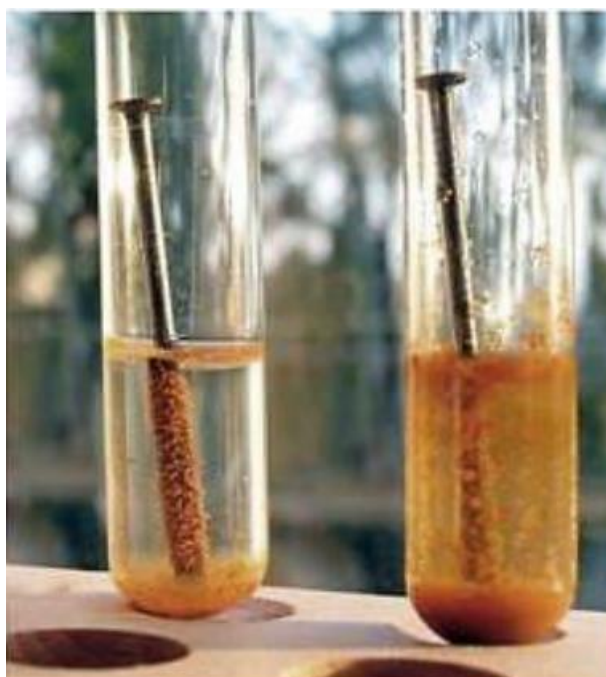
Slika 4. Prikaz željeznih čavala nakon 7 dana stajanja u
a) običnoj vodi (lijevo) i u b) morskoj vodi (desno)⁵

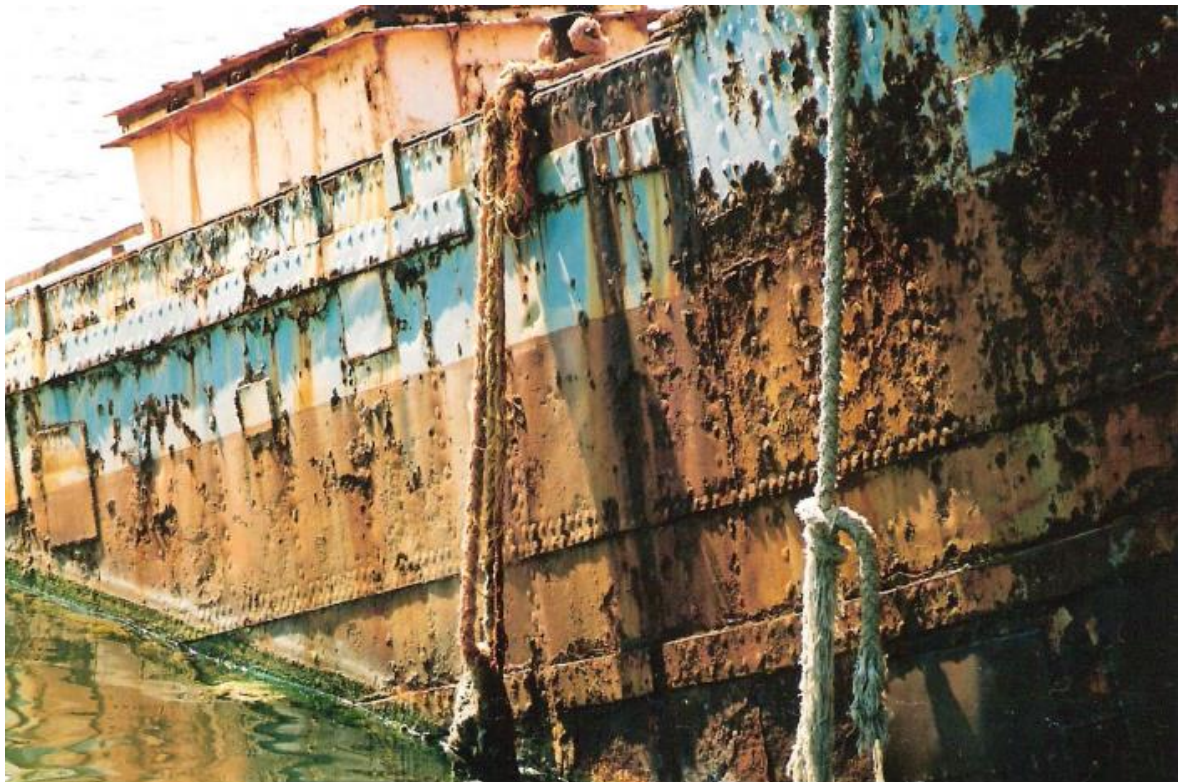
Slika 5. Opća korozija³³

Opća korozija je najrašireniji i najmanje opasan oblik koruzijskog napada koji jednoliko ili nejednoliko obuhvaća cijelu metalnu površinu. Ravnomjieran oblik koruzije se lakše uočava i prati, dok nam neravnomjerni oblik opće koruzije ne daje uvid u stvarnu sliku postojanosti konstrukcije. Nastali koruzijski produkti usporavaju daljnje odvijanje drugih koruzijskih procesa. Opća koruzija mjeri se gubitkom dimenzija u mm na godinu ili gubitkom mase. Njezino djelovanje se najbolje uočava na površini brodskih postrojenja (slika 5) te u cjevovodima.^{6,7}

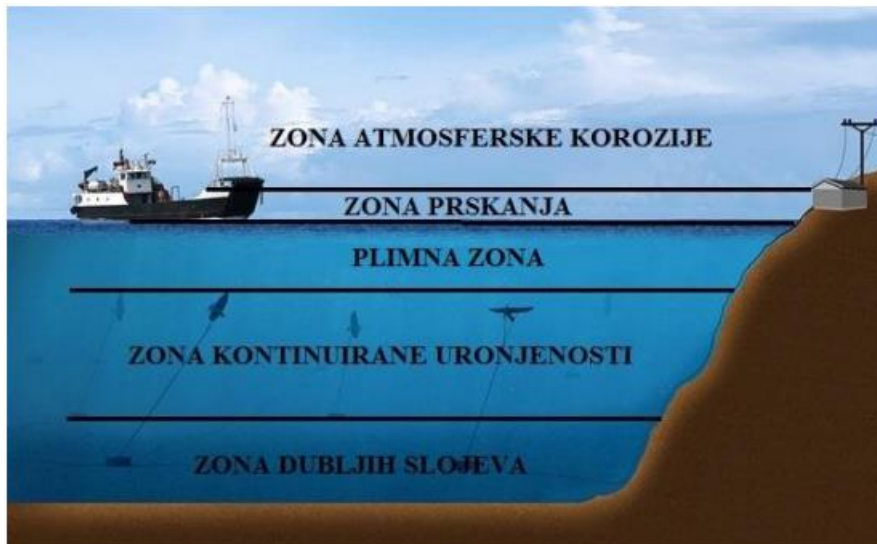
Slika 10. Podjela morskog okoliša u pet zona djelovanja ²⁶

Za razliku od korozije u plitkoj morskoj vodi, korozija ugljičnog čelika u dubokomorskim okruženjima nije ujednačena. Anodna i katodna područja kontinuirano se stvaraju na metalnoj površini sa slojevima korozijskih produkata promjenjivog sastava koji prekrivaju metal. Ove lokalizirane mrlje na površini, također poznate kao jame, mogu se razviti zbog uključaka, površinskih defekata, diferencijalne aeracije i/ili prisutnosti biofilma.¹¹ Stoga se utjecaj morskog okruženja s obzirom na njegovo djelovanje može se podijeliti na pet zona djelovanja (slika 10):

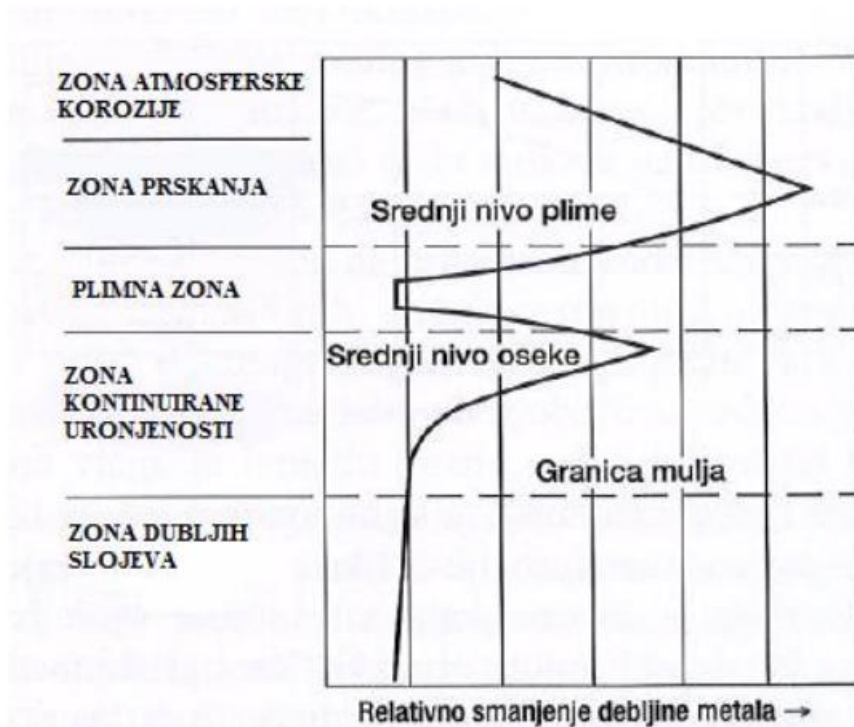
Slika 11. Ovisnost brzine korozije o različitim morskim zonama⁵

U zoni prskanja imamo obilan dotok kisika i neprekidno vlaženje metala morskom vodom, stoga je brzina korozije u toj zoni najveća. U tom području brzina korozije je za red veličine veća nego u zoni potpune uronjenosti. Korozija čelika u zoni kontinuirane uronjenosti, u morskoj vodi, u početnoj fazi je vrlo velika, ali se tijekom nekoliko mjeseci smanjuje na prilično konstantnu vrijednost. Usporavanje je posljedica stvaranja zaštitnog sloja korozijskih produkata kroz koji je otežana difuzija kisika do metalne površine. Korozija se usporava i zbog obraštanja tj. prianjanja bioloških organizama na površinu metala, koji sprječavaju dotok kisika i stvaraju spomenuti biofilm. U zoni dubljih slojeva na morskome dnu, brzina korozije je najmanja jer je u tom području najmanje otopljenog kisika te se početni sloj korozijskih produkata u nedostatku kisika pretvara u zaštitni sloj koji usporava daljnju koroziju. U svakoj od tih zona postoji više i manje važnih faktora koji svojim djelovanjem utječu na procese korozije. Na slici 11. prikazana je ovisnost brzine korozije metala s obzirom na različitu uronjenost metalnih konstrukcija u morskome okolišu.⁴

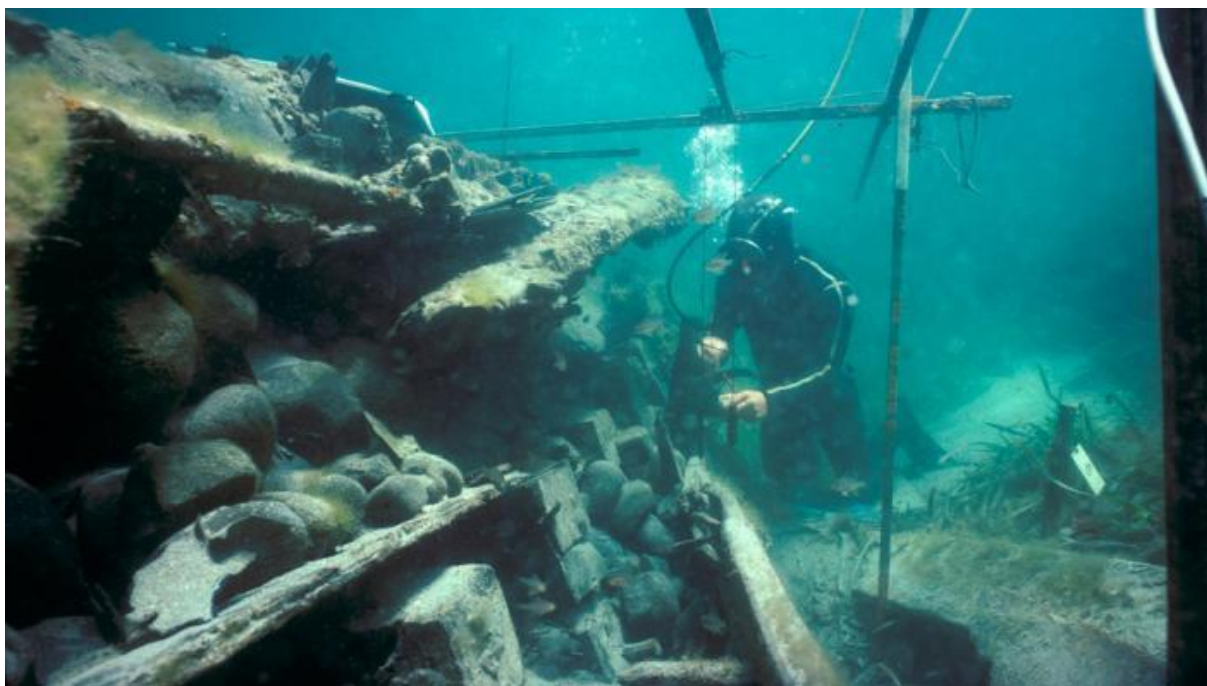
Slika 15. Istraživanje dijela broda James Matthews¹⁷

Zaštita željeznih dijelova broda od korozije u morskoj vodi može biti ostvarena električnim kontaktom s cinkovom anodom (cinkova žrtvovana anoda) putem izoliranih bakrenih žičanih kabela. U slučaju ovog broda radi se o četiri cinkove anode gdje svaka od njih ima tri točke poveznice pomoću kojih simultano može biti povezana s tri odvojena željezna dijela broda kako bi se mjerio utjecaj trostrukog povećanja površine zaštićenih dijelova broda na efikasnost zaštite. Dobiveni rezultati za uzorke kovanog željeza pokazali su povećanje brzine korozije (mm/godina) u ovisnosti o korijenu koncentracije klorida. Ova ovisnost može biti odraz difuzijom kontroliranih procesa pri kojima dominira oksidacija željeza. S druge strane elektrode od lijevanog željeza pokazuju povećanje brzine korozije linearno s logaritmom koncentracije klorida. Ova razlika u mehanizmu korozije različitih tipova željeza na brodu temeljena je na razlikama u njihovoj mikrostrukturi. Cinkova žrtvovana anoda kao *in-situ* zaštita pokazala se kao djelotvorna metoda stabilizacije i zaštite željeznih dijelova broda od korozije. Istraživanje ovog broda prikazano je na slici 15.¹⁷

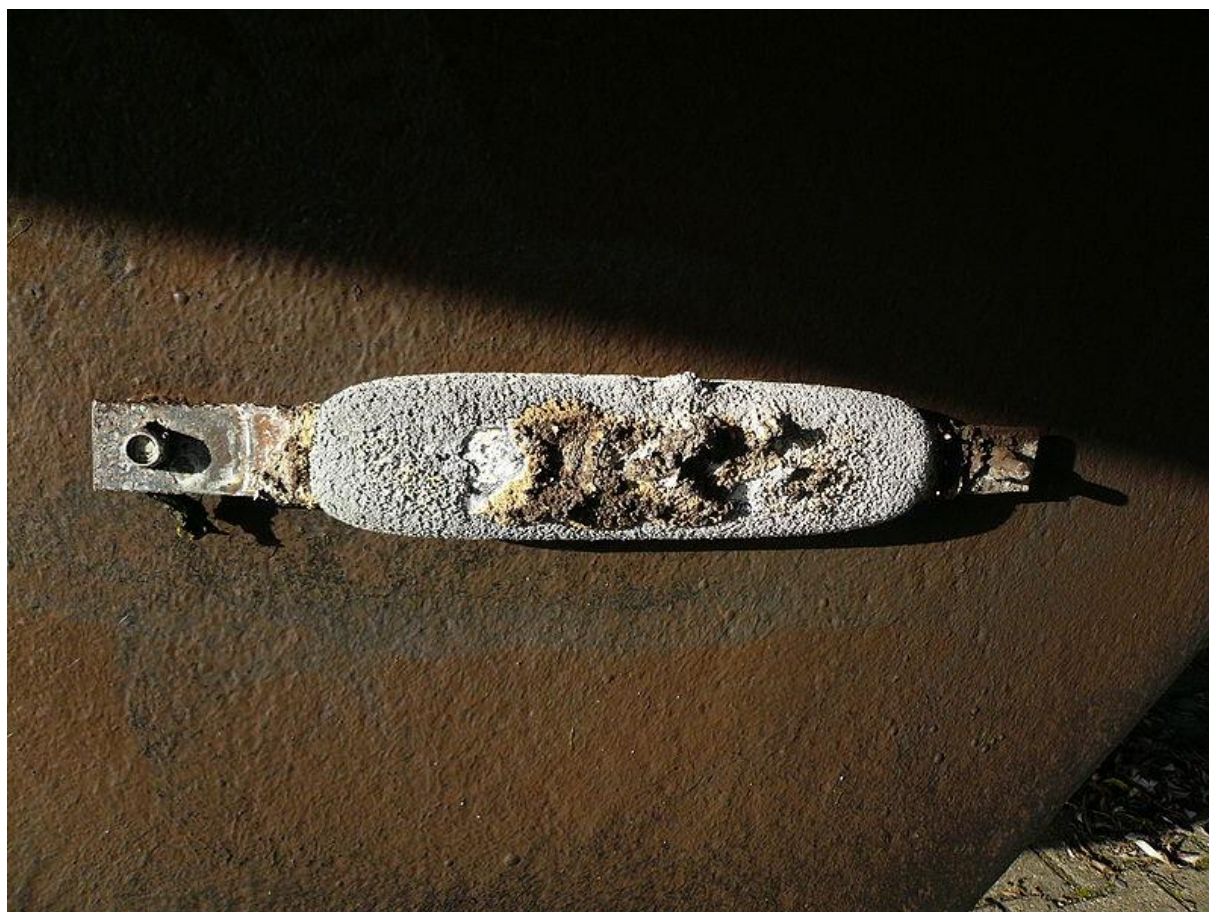
Slika 16. Primjer trošenja žrtvovane anode na trupu broda²⁸

Žrtvovana anoda primjer je katodne zaštite od korozije čelika ili željeza korištenjem reaktivnijeg metala. Govoreći o cinku kao žrtvovanoj anodi (slika 16), način njegove zaštite se temelji na njegovom korodiranju. Prema tome, cink kao anoda se „žrtvuje“ te korodira dok

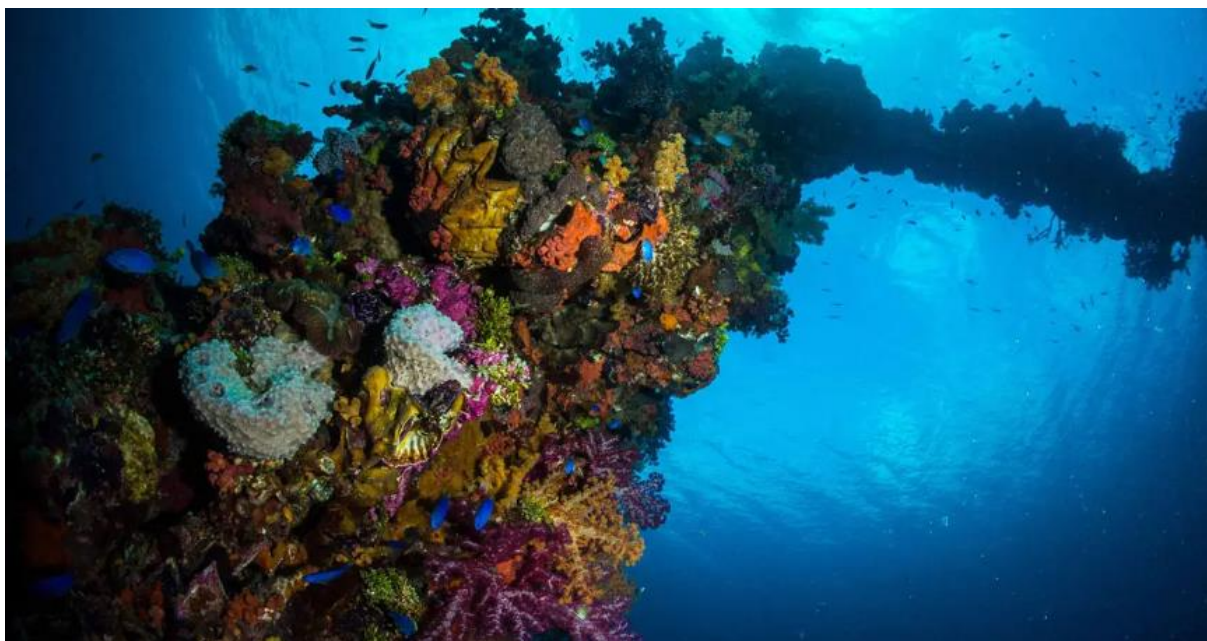
Slika 18. Koralji na Aikoku Maru, potonulom japanskom brodu u Chuuk Lagoon-i²².

Sjedilačka epifauna (podmorski organizmi koji žive na površinama raznih brodova, objekata te drugih organizama²⁰) potonulih japanskih brodova ima sekundaran utjecaj na pH, a time i na brzinu korozije. Radi se o slučaju u kojem se na strani potonulog broda koji je više okrenut prema svjetlosti tj. suncu, razvija više takvih organizama kao što su meki i čvrsti koralji (slika 18). Na tamnijoj strani broda uglavnom se nalaze školjkaši. Također, na sunčanijoj strani broda pokazano je da je pH niži tj. da je takva okolina kiselija. Takvo povećanje kiselosti na sunčanijoj strani broda ukazuje na lokalizirano povećanje brzine korozije zbog povećanog fluksa otopljenog kisika preko betonirane površine koju je stvorila upravo ta sjedilačka epifauna na sunčanijoj strani čime je pokazan sekundarni utjecaj spomenute epifaune na brzinu korozije.²¹
