ZAVRŠNI RAD

Zagreb, rujan 2022.

KOROZIJA I ZAŠTITA POTONULIH BRODOVA

Corrosion and protection of sunken ships

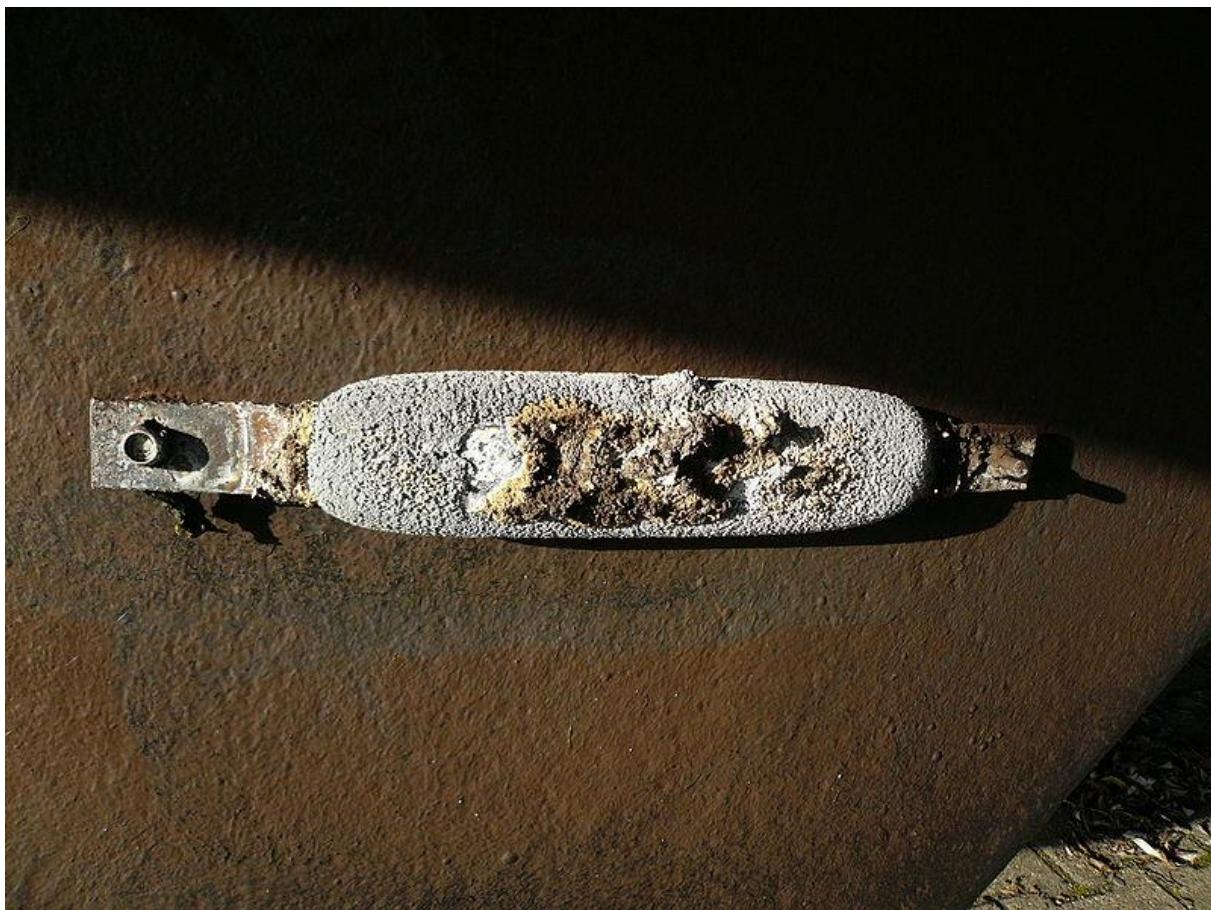
Slika 16. Primjer trošenja žrtvovane anode na trupu broda²⁸

Žrtvovana anoda primjer je katodne zaštite od korozije čelika ili željeza korištenjem reaktivnijeg metala. Govoreći o cinku kao žrtvovanoj anodi (slika 16), način njegove zaštite se temelji na njegovom korodiranju. Prema tome, cink kao anoda se „žrtvuje“ te korodira dok

zaštićeni metal npr. željezo koji je katoda ne korodira. Princip se temelji na tome što je cink reaktivniji metal od željeza te će on oksidirati prema jednadžbi (5) te svoje otpuštene elektrone donirati oksidansu koji se reducira na željezu.²⁵
