# Potres u Zagrebu i utjecaj potresa na građevinske objekte

**Undergraduate thesis / Završni rad**

**2021**

**Potres u Zagrebu i utjecaj potresa na građevinske objekte**

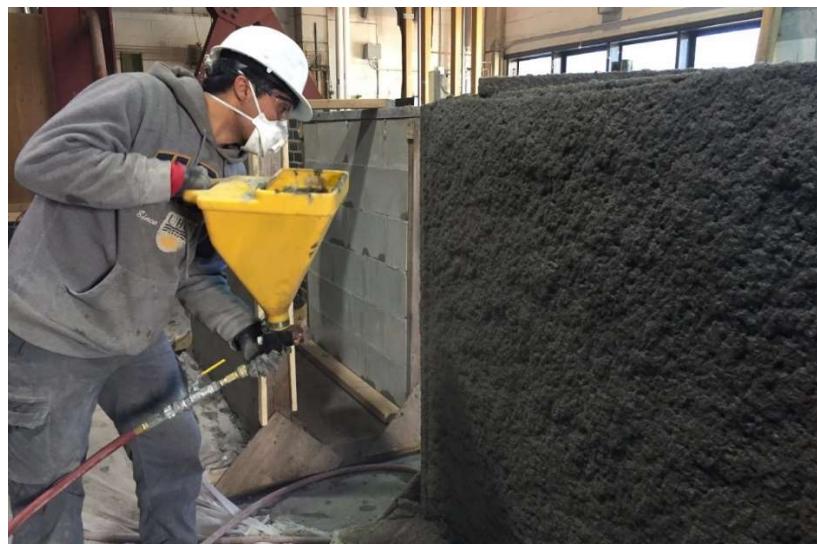
Slika 10. Nanošenje betona otpornog na potrese na već postojeći zid [18]

Uz sve poznate materijale i njihova ponašanja, u današnje vrijeme znanstvenici konstantno rade na otkrivanjima novih materijala koji bi još bolje izdržali potrese. Primjer toga su i memorijske legure, koje su kombinacija tradicionalnih materijala i nekoliko vrsta polimera, najčešće izvedenih u obliku omotača. Takvi materijali pokazuju i do 38 % veću duktilnost [15]. Nadalje neki od novijih materijala su i boje ojačane vlaknima, koje su razvijene u Japanu te beton otporan na potrese razvijen u Kanadi. Boja ojačana vlaknima je zapravo boja koja u sebi sadržava stakleni niti, veoma ju je lako nanijeti i na već postojeće strukture, a svrha joj je učvršćivanje i sprječavanje opadanja materijala prilikom potresa. Testovi su pokazali da primjenom te boje cigle ostaju na mjestu, čak i nakon što spojevi od morta između njih popuste. Beton otporan na potrese je zapravo cementni kompozit koji sadrži polimerna vlakna, leteće pepele i druge industrijske aditive [16]. Ispitivanja su pokaza da njegovim nanošenjem na već postojeće strukture iste bivaju višestruko ojačane, a sama proizvodnja je ujedno i ekološki prihvatljivija od proizvodnje klasičnog cementa [17].

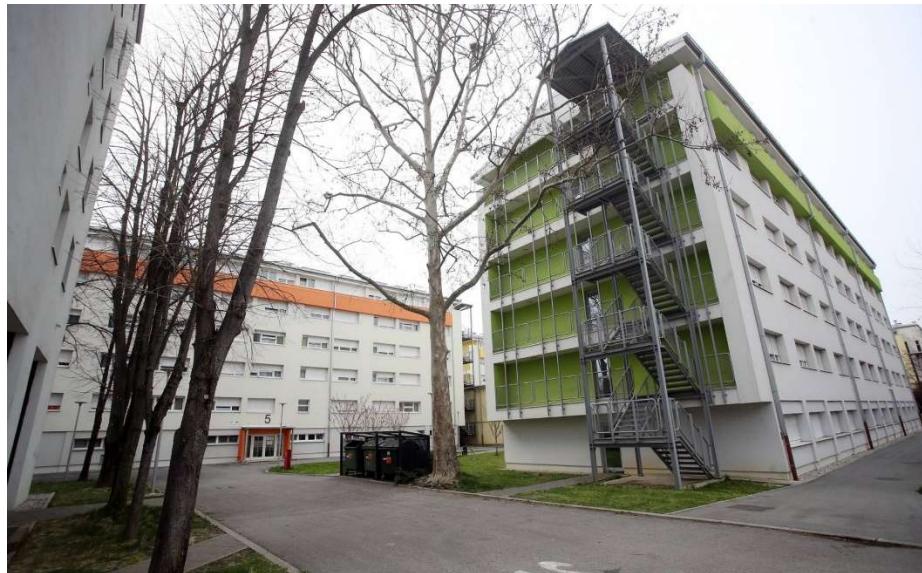
Slika 11. Primjer dobro izvedenog vanjskog stepeništa na vlastitim temeljima [19]

Nadalje, jedan od nepovoljnih oblika tlocrta je i vanjska izvedba stepeništa ili dizala, jer na tim mjestima dolazi do koncentriranja sila za vrijeme potresa. Kada se takvi elementi projektiraju van gabarita građevine, to se radi na zasebnim temeljima i s veoma oprezno izvedenom vezom s glavnom konstrukcijom [4].

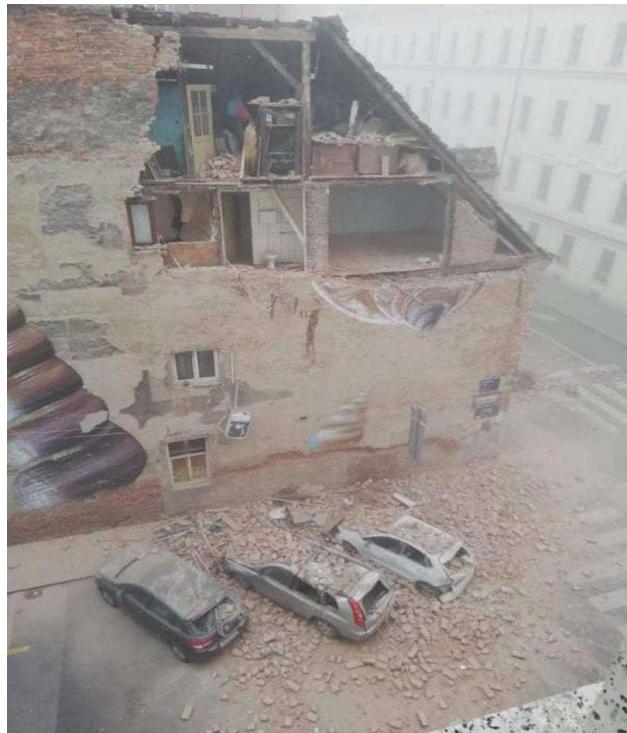
Slika 22. Zgrada zidana od opeke s drvenom međukatnom konstrukcijom [33]

Najveće štete pretrpjeli su sakralni objekti i zgrade javne namjene koje su karakteristične po tome da imaju prostore velikih dimenzija. Većina starijih zgrada zidane su od opeke s drvenim međukatnim konstrukcijama [31], gdje spadaju zgrade građene do 1945. godine do kad se nisu primjenjivali nikakvi standardi protupotresne granje [32].

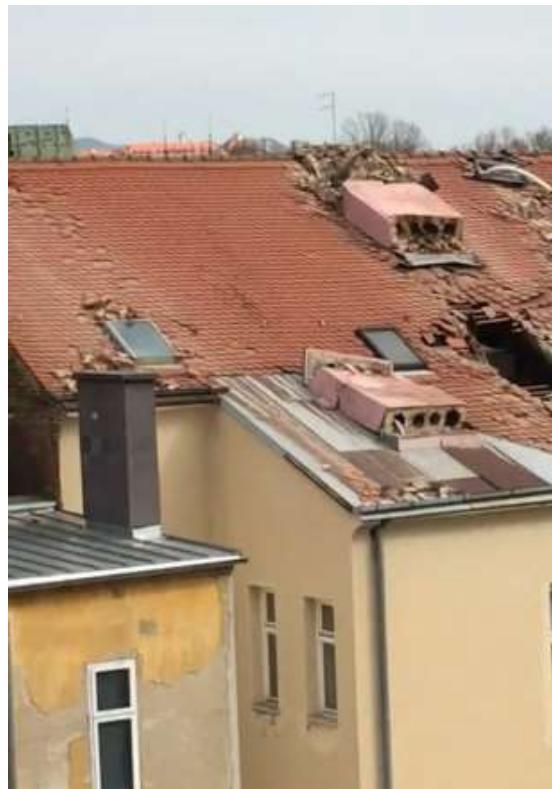
Slika 26. Primjer štete nastale urušavanjem dimnjaka [38]

Jedna od najčešćih šteta je bilo urušavanje dimnjaka, a posljedično i šteta na krovu ili tavanu zgrade. Dimnjaci starih zgrada najčešće su zidani od cigle i morta kao samostojeće strukture s poda tavana. Nerijetko je i visina tih dimnjaka bila oko ili čak i prelazila 5 metara. Tako zidani dimnjaci nisu otporni na djelovanje horizontalnih sila, odnosno ljuštanje uzrokovano potresom [28].

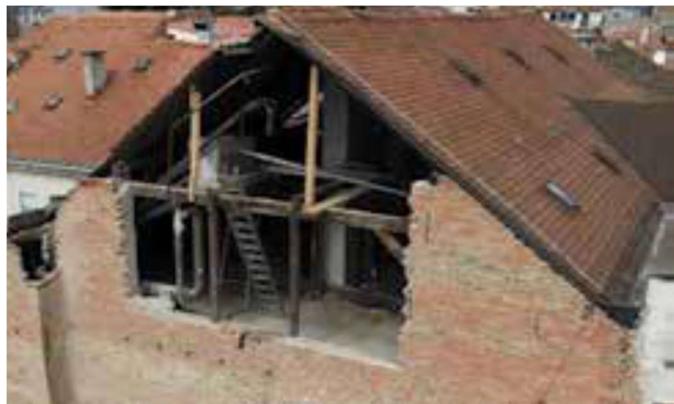
Slika 27. Urušavanje zabatnog zida [28]

Nadalje smo mogli primijetiti da je često dolazilo do rušenja ili odvajanja zabatnih zidova na tavanu. Do toga je došlo zbog činjenice da su zabatni zidovi na tavanu najčešće debljine oko 15 cm i zidani su kao samostalne konstrukcije, bez ikakvih potpornja ili adekvatnog vezivanja za strukturu krova. U rjeđim slučajevima desilo se da se zabatni zidovi odvoje ili sruše i duž cijele visine ili nekoliko katova. To pak se desilo kod zgrada gdje zabatni zidovi nisu bili dobro povezani s drugim zidovima i međukatnim konstrukcijama [28].

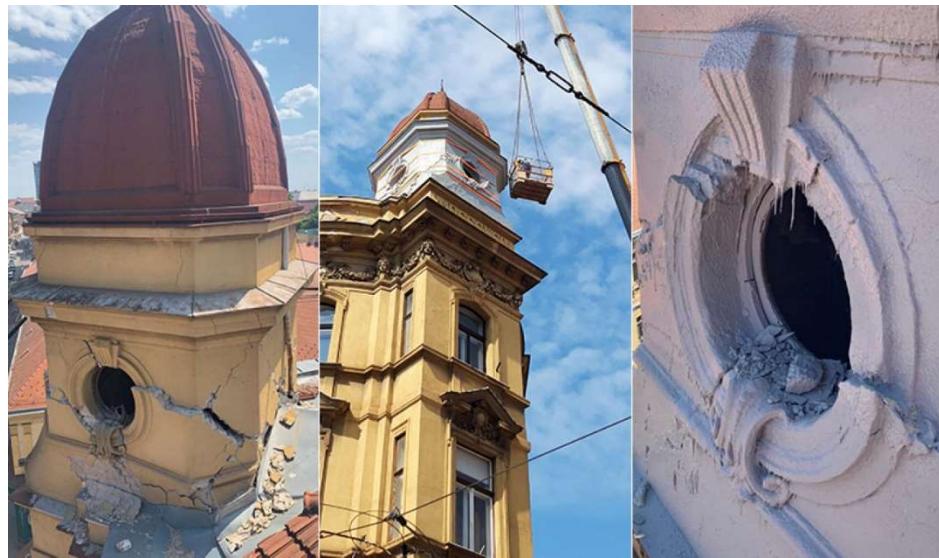
Slika 28. Kupola koja je uklonjena nakon potresa [39]

Veliku štetu pretrpjeli su i dekorativni elementi na fasadama, kipovi na pročeljima i kupole na krovovima. Takvi elementi predstavljaju veliku opasnost tijekom potresa, jer uslijed loma i pada s velike visine predstavljaju opasnost za ljude, vozila i ostale niže objekte [28].

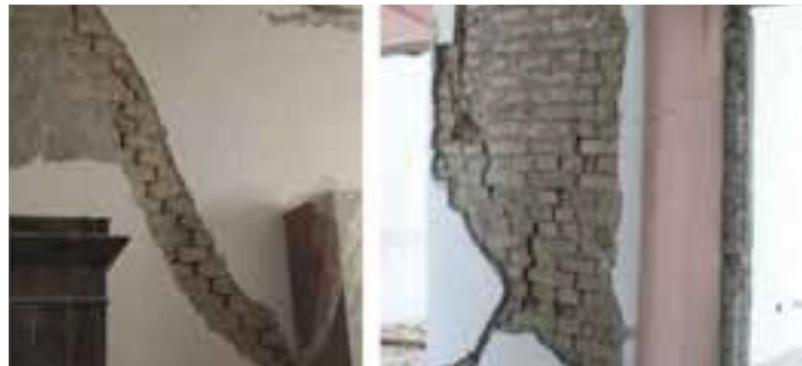
Slika 29. Pukotine na nosivim zidovima [28]

Na nosivim zidovima razlikujemo oštećenja iz nekoliko različitih razloga. Jedan od razloga je činjenica da neki zidovi sami po sebi nisu imali dovoljnu nosivost. Na takvim zidovima uočavamo dijagonalne pukotine koje su posljedica premašivanja posmične čvrstoće zida. Te su pukotine često popraćene i pukotinama na spojevima koje su se desile zbog lošeg morta koji je s vremenom izgubio svoja mehanička svojstva [28].

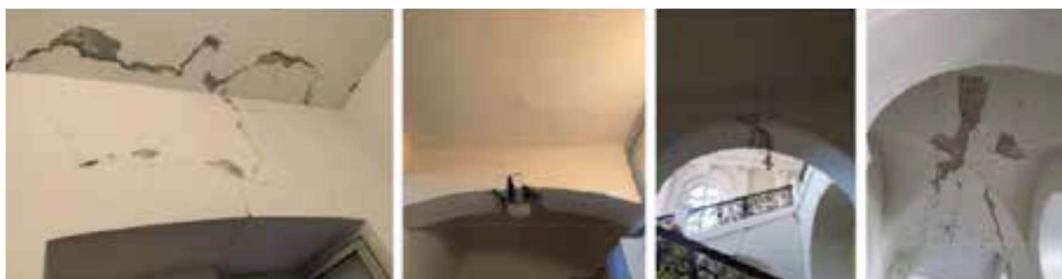
Slika 30. Pukotine na nadvratnicima i svodovima [28]

Često uočena šteta su i pukotine na nadvratnicima i svodovima. Ovdje razlikujemo dvije vrte pukotina. Prve su dijagonalne koje nastaju zbog premašivanja posmične čvrstoće, a druge su gotovo okomite koje nastaju zbog premašivanja vlačne čvrstoće zida.

Te pukotine ne predstavljaju nužno veliku opasnost, iako u nekim slučajevima zidanih zgrada je znalo doći do kompletнnog rušenja zida [28].

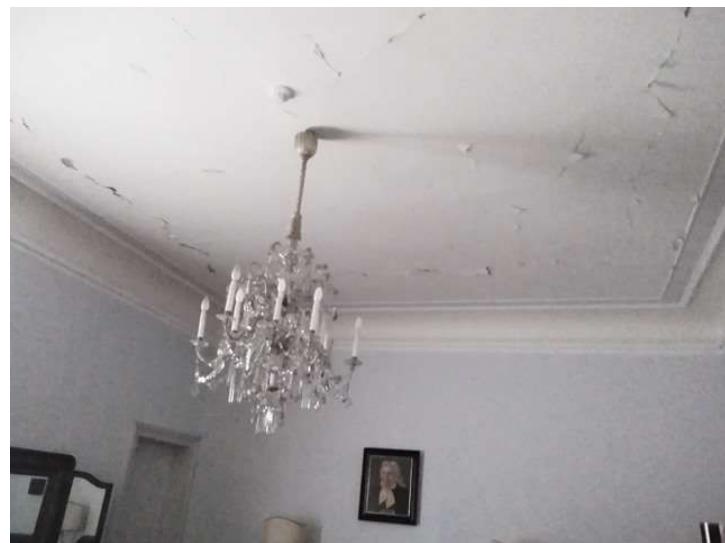
Slika 31. Oštećenja stropa u palači Pongratz [40]

Oštećenja su zamjetljiva i na stropovima, najčešće u vidu tankih pukotina koje prate grede i spoja zidova i stropa. U slučajevima kada nije došlo do odvajanja i naginjanja zidova, pokazalo se da je najčešće došlo samo do oštećenja gipsa [28].
