# Korozijski rizik u ostarjelim vodovodima

**Undergraduate thesis / Završni rad**

KOROZIJSKI RIZIK U OSTARJELIM VODOVODIMA

Corrosion risk in aged water mains

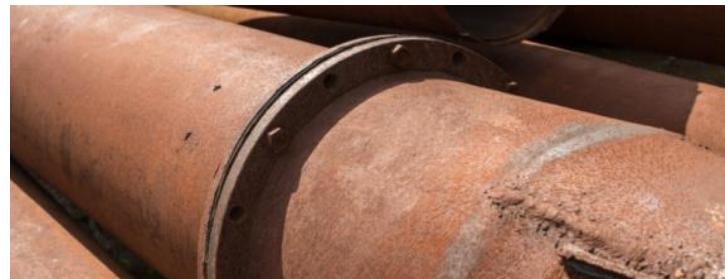
Slika 1. Primjer jednolike korozije cijevi[10]

Jednolika korozija prikazana na slici 1, poznata kao opća korozija, uzrokuje stanjivanje stijenka cijevi i javlja se u obliku jednolikog sloja hrđe. Najčešći je tip korozije te se ravnomjerno širi preko izloženih površina. Taj je oblik korozije u praksi najbezopasniji jer je lako uočljiv što ga čini lakis za detektirati i pratiti.[9]

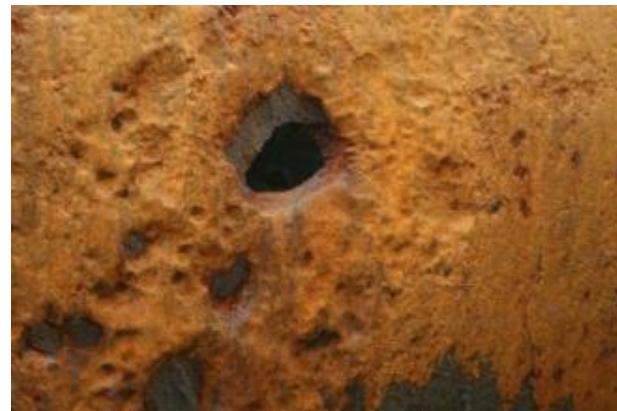
Slika 2. Primjer jamičaste korozije cijevi[12]

Jamičasta (eng. pitting) korozija prikazana na slici 2, lokalizirana je na malim područjima popuštanja pasivnog filma pod utjecajem agresivnih aniona, najčešće klorida, u vodenim otopinama. Javlja se duž površina gdje postoje abrazije ili inkluzije u osnovnom materijalu, ili kada površina nije pravilno tretirana da izdrži utjecaje okoliša. Događa se vrlo brzo i predstavlja jedan od najopasnijih oblika korozije.[9]

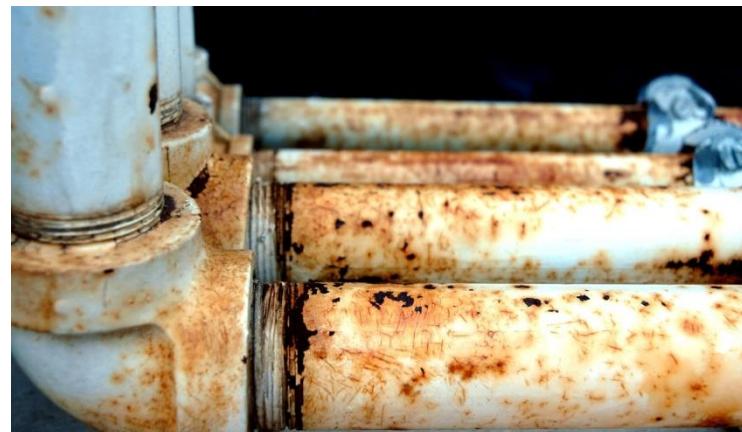
Slika 4. Primjer pukotinske korozije cijevi[8]

Korozija u pukotinama prikazana na slici 4, lokalizirana je korozija koje se javlja na ili neposredno uz spoj. Razmak ili pukotina između spojenog materijala djeluje kao elektrokemijska koncentracijska čelija. Kloridi se koncentriraju u pukotini te ona postaje osiromašena kisikom i pokazuje niži pH, postajući anoda elektrokemijske reakcije. Sastav materijala, geometrija pukotine i uvjeti okoline važni su čimbenici koji utječu na tu vrstu korozije.[9]

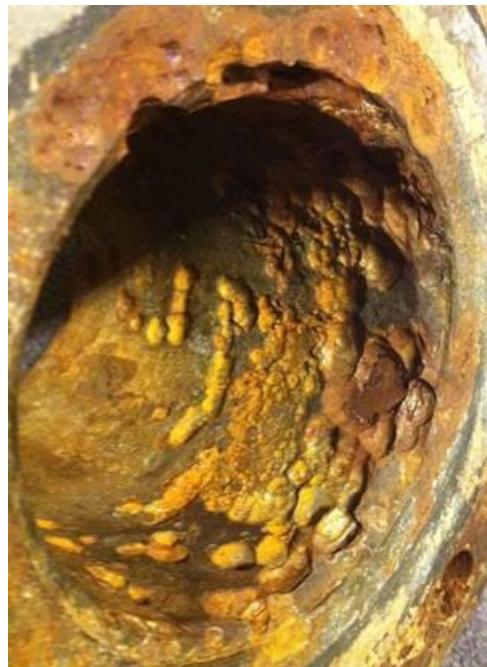
Slika 5. Primjer korozije cijevi pod mikrobiološkim utjecajem[14]

Korozija pod mikrobiološkim utjecajem (MIC) prikazana na slici 5, uzrokovana je aerobnim ili anaerobnim bakterijama koje dovedu do ubrzanih stopa korozije. Bakterije koje reduciraju sulfate (SRB) uobičajene su anaerobne bakterije koje su odgovorne za većinu slučajeva ubrzane korozije.[9] Te bakterije uzrokuju koroziju na unutrašnjoj strani cijevi.[13]

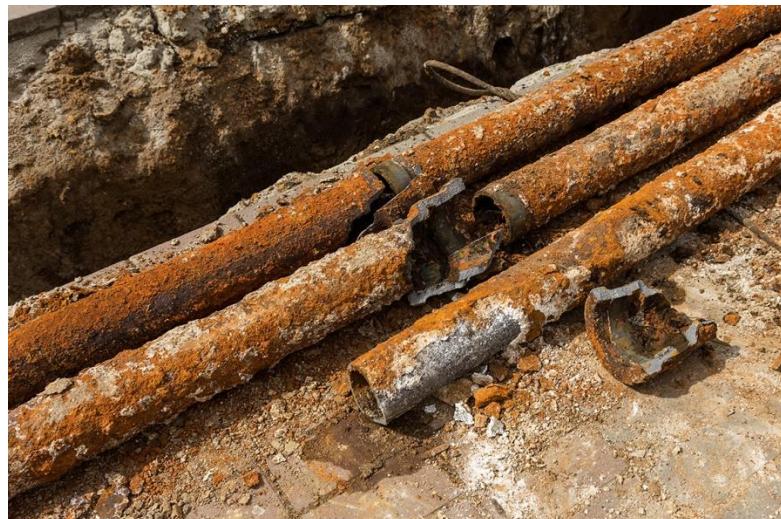
Slika 7. Ostarjele vodovodne cijevi[20]

Jedan od glavnih razloga propadanja ostarjelih vodovoda su materijali od kojih su izrađeni (slika 7). Cijevi koje su stavljene prije 1980-ih obično su izrađene od čelika ili pocinčanog čelika, a ti materijali s vremenom propadaju. Moderni vodovi za vodu izrađeni su od bakra, koji je otporan na koroziju i vjerojatnije je da će trajati.[19]

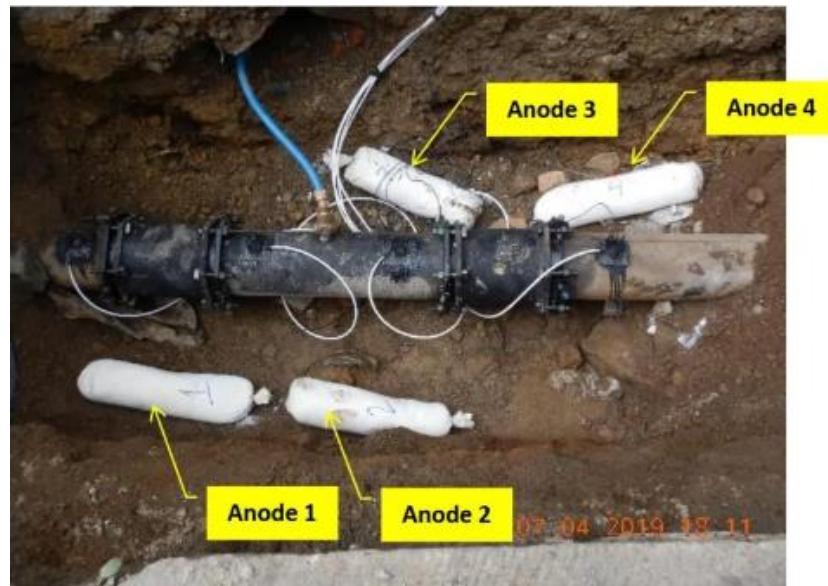
Slika 8. Prikaz katodne zaštite[28]

7. Katodna zaštita (slika 8) - ostvaruje se vanjskim izvorima struje koja se injektira na površinu metala u svrhu izazivanja katodne reakcije uspostavljajući zaštitni potencijal prema okolnom mediju[27]

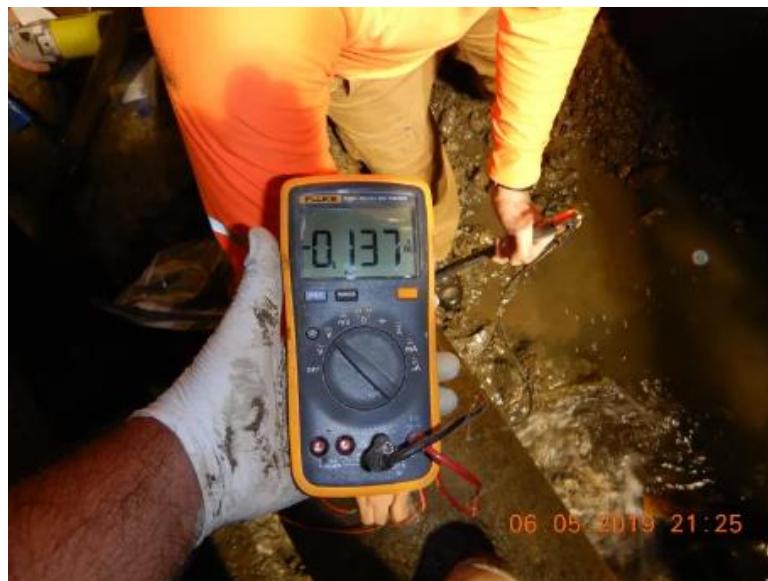
Slika 10. Mjerenje elektrokemijskog potencijala[28]

2. Faza neizravne procjene – uključuje pregled i izvješća o kvarovima te prethodnu procjenu a sastoji se od uzimanje uzoraka tla u područjima s većom koncentracijom perforacija cjevovoda, kemijske analiza tla te mjerjenja elektrokemijskog potencijala (slika 10) u područjima s većom i nižom koncentracijom perforacija vodovoda

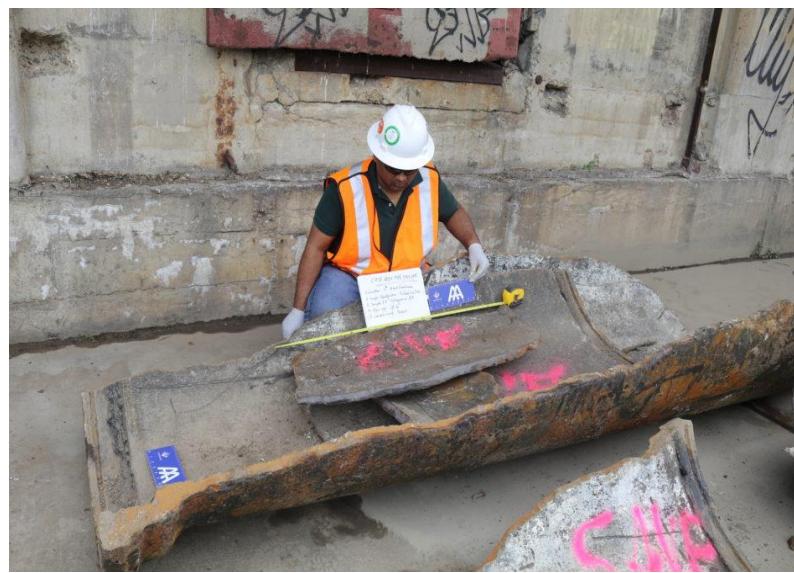
Slika 11. Primjer mjerena za 3. fazu procjene[27]

3. Faza izravne procjene - uključuje procjenu stanja vodovoda ispitivanjem na licu mjesa (slika 11), a sastoji se od izravnog vizualnog promatranja stanja cijevi, s glavnim ciljem utvrđivanja jesu li primarni gubici korozije unutarnji (vodena strana) ili vanjski, fizičkih mjerena uključujući debljinu stjenke i dubinu jamica, te mjerena razine grafitizacije (slika 12), što je u osnovi propadanje mikrostrukture lijevanog željeza povezano s korozijom koje ozbiljno slabi cijevi.[27]
