ZAVRŠNI RAD

Zagreb, rujan 2022.

KOROZIJA I ZAŠTITA POTONULIH BRODOVA

Corrosion and protection of sunken ships

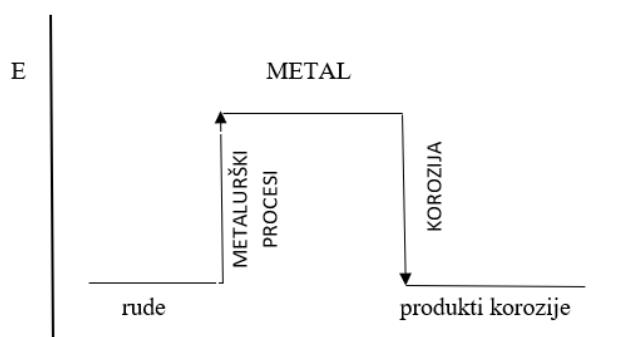
Slika 1. Energetske promjene pri dobivanju i koroziji metala⁶

Metali se dobivaju raznim metalurškim procesima i obradama. Početna sirovina za dobivanje metala su rude i minerali gdje nalazimo metale u različitim spojevima npr. oksidi. Taljenjem i preradom raste energija rude odnosno metalno stanje je energijski viša razina. Prirodna težnja svake tvari je prelazak u stabilnije stanje, u stanje niže energije, koje je ujedno i pokretačka sila koja uzrokuje koroziju. Stoga metali u samom procesu korozije nastoje spontano u reakciji s okolinom prijeći u stabilnije stanje, što predstavlja povratak u početne spojeve ruda i minerala (slika 1).²

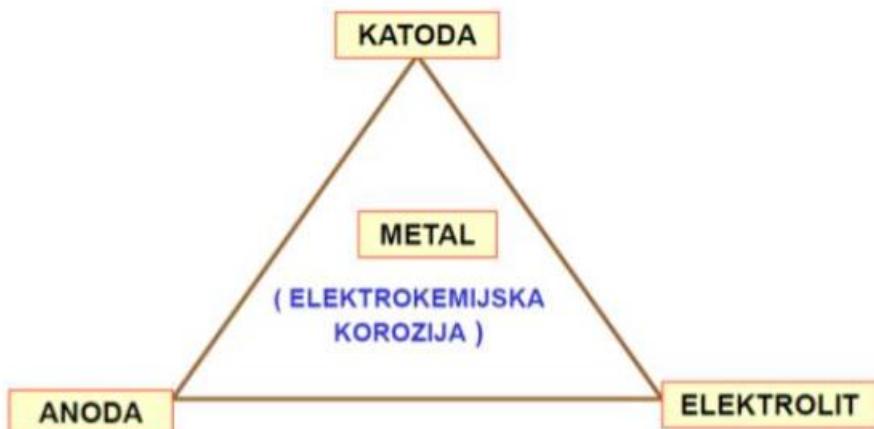
Slika 3. Osnovni elementi za odvijanje elektrokemijske korozije³²

Elektrokemijska korozija nastaje na metalima i legurama u dodiru s elektrolitima kao što su voda i vodene otopine kiselina, lužina i soli, pri čemu se odvijaju kemijski procesi oksidacije (oslobađanje elektrona) i redukcije (primanje elektrona). Za odvijanje elektrokemijske korozije potrebna su tri elementa: anoda, katoda i elektrolit (slika 3).²

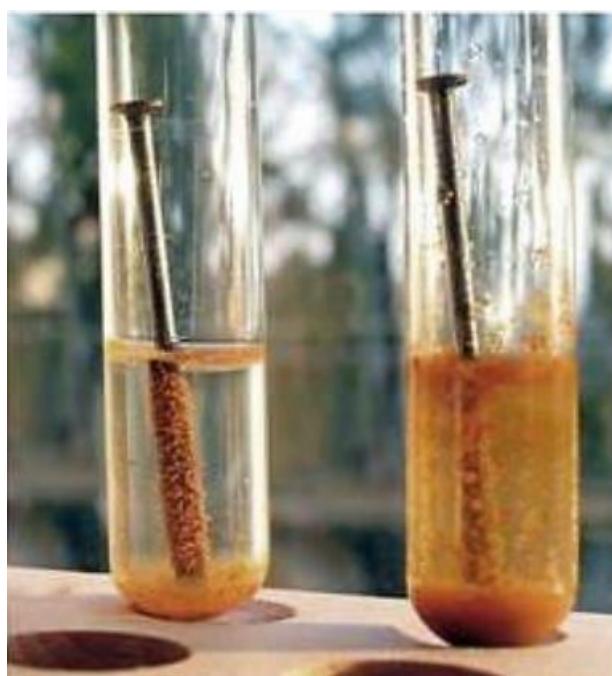
Slika 4. Prikaz željeznih čavala nakon 7 dana stajanja u
a) običnoj vodi (lijevo) i u b) morskoj vodi (desno)⁵

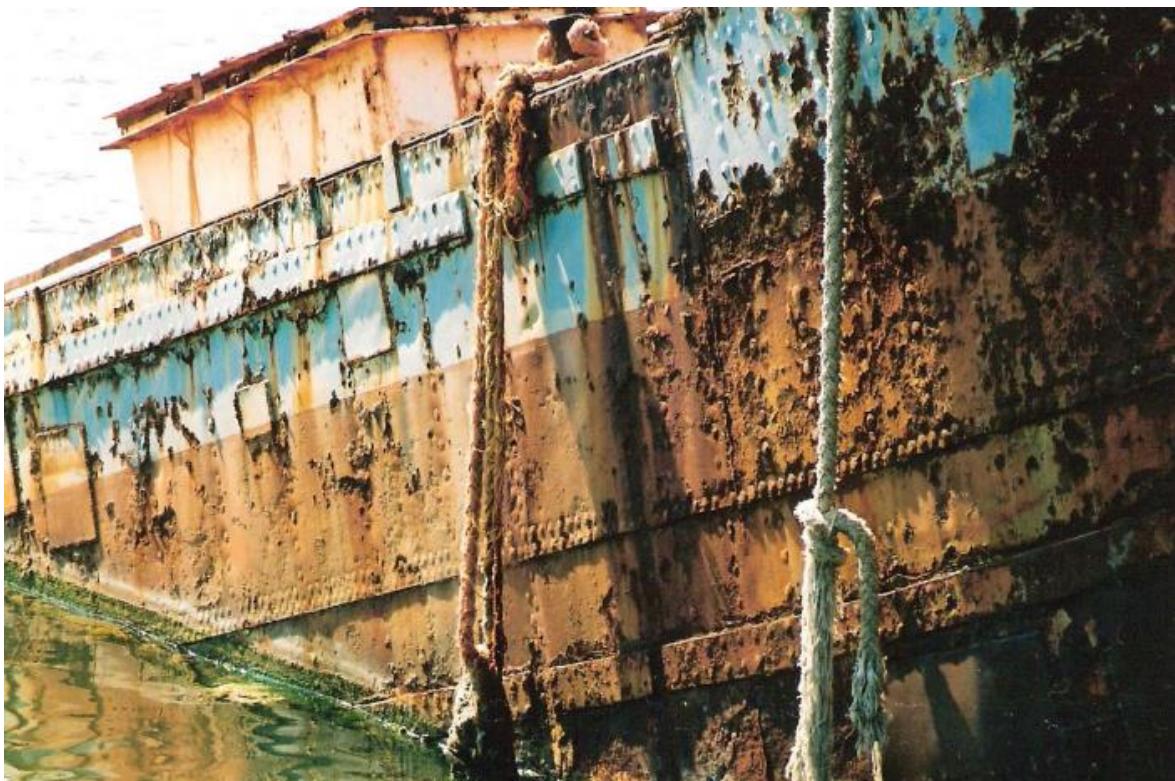
Slika 5. Opća korozija³³

Opća korozija je najrašireniji i najmanje opasan oblik korozijskog napada koji jednoliko ili nejednoliko obuhvaća cijelu metalnu površinu. Ravnomjeran oblik korozije se lakše uočava i prati, dok nam neravnomjerni oblik opće korozije ne daje uvid u stvarnu sliku postojanosti konstrukcije. Nastali korozijski produkti usporavaju daljnje odvijanje drugih korozijskih procesa. Opća korozija mjeri se gubitkom dimenzija u mm na godinu ili gubitkom mase. Njezino djelovanje se najbolje uočava na površini brodskih postrojenja (slika 5) te u cjevovodima.^{6,7}

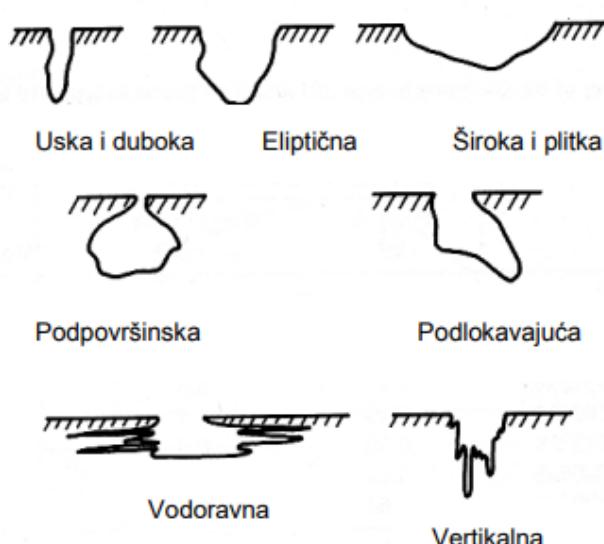
Slika 6. Mogući pojavnici rupica nastali korozijskim procesima⁶

Jamičasta korozija (čiji se oblici mogu vidjeti na slici 6) naziva se još rupičasta (eng. *pitting*) korozija kod koje nastaju rupičasta oštećenja. Nehrdajući čelici su vrlo podložni jamičastoj koroziji ukoliko se nalaze u vodi ili agresivnom okolišu. Jamičasta korozija je pojava u kojoj se korozija razvija na lokalnom području metalne površine, a preostala područja nisu korodirana

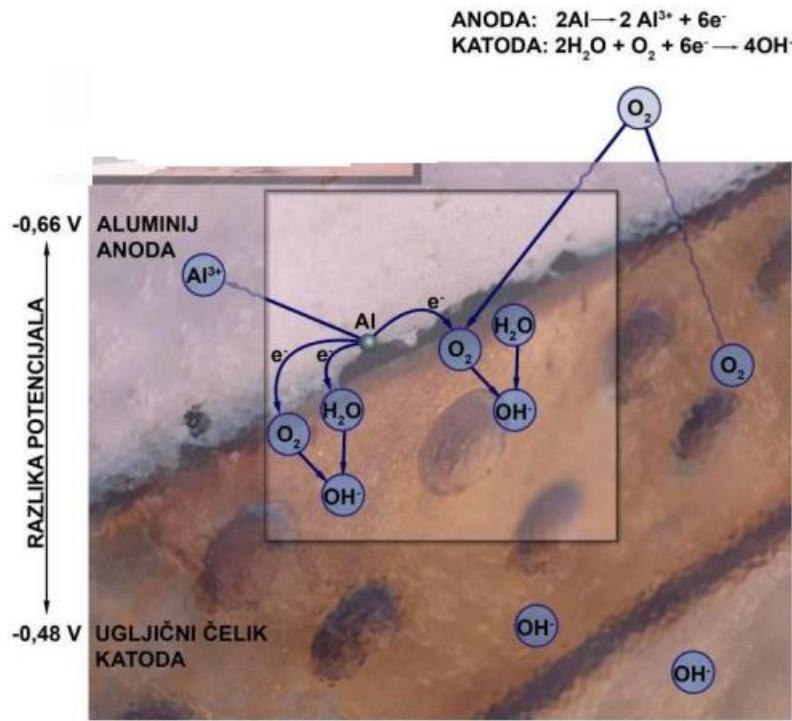
Slika 7. Prikaz galvanske korozije na brodu⁵

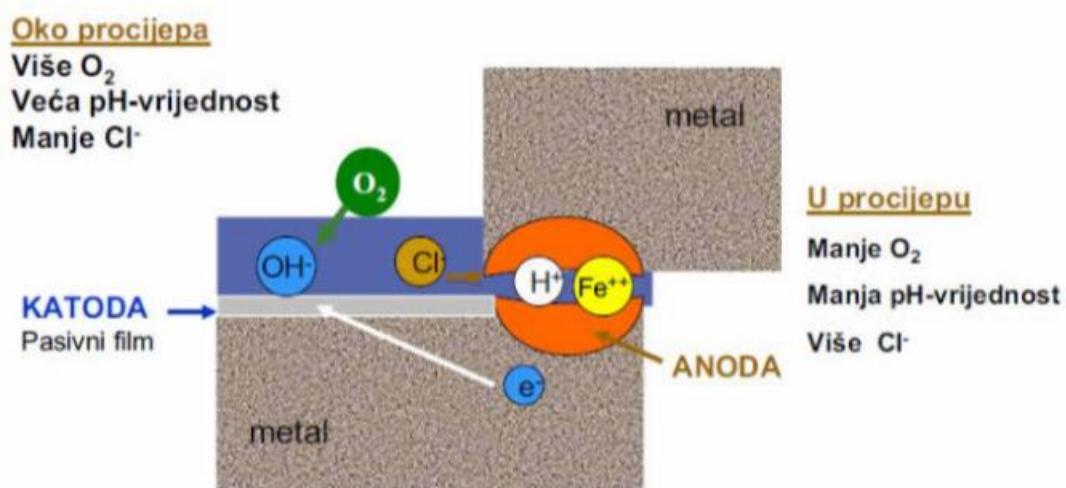
Slika 8. Korozija u procjepu⁷

sredinama koje unište sloj oksida na pojedinim mjestima. Sredina koja sadrži kloride je najpovoljnija za pojavu ove vrstu korozije. Na slici 8 se vidi kako kloridni ioni u morskoj vodi mogu prodrijeti u zaštitni film oksida i stvoriti aktivnu površinu unutar područja pukotine koja ponovo nastoji postati pasivna rekombiniranjem kisika otopljenog u morskoj vodi. Kada nestane kisika u pukotini, više nije mogući popravak oksidnog filma, pa nastaju galvanske ćelije između aktivne površine unutar pukotine i pasivne površine izvana. U području samog procjepa dolazi do povećanja kiselosti otopine, smanjena pH-vrijednosti te povećava koncentraciju agresivnih čimbenika.⁷

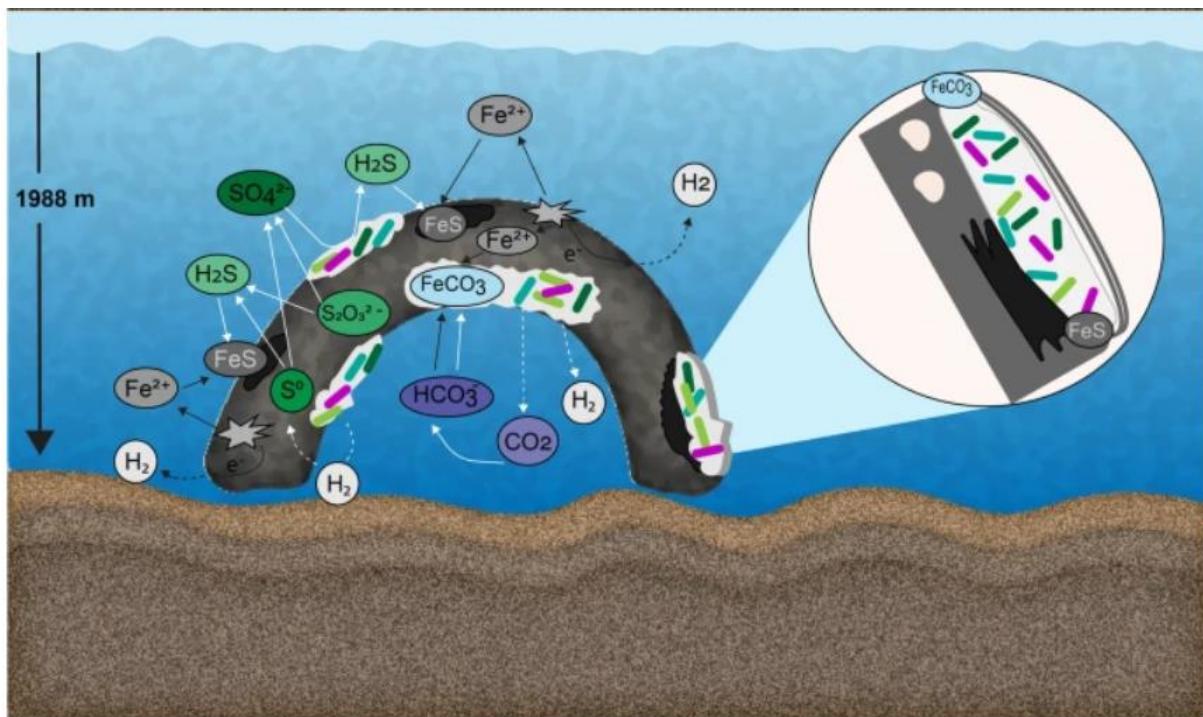
Slika 9. Shematski prikaz procesa koji izazivaju koroziju čelika u uvjetima dubokog mora¹¹

Mikrobiološka korozija predstavlja proces korozivnog razaranja uz aktivno sudjelovanje mikroorganizama. Potrebno je naglasiti da mikrobiološka korozija nije zasebna forma tj. oblik korozije, već proces u kojem se biološkim putem stvaraju pogodni uvjeti za odvijanje „klasičnih“ korozijskih procesa. Procesi izazvani ovom vrstom korozije imaju karakter nekog od lokalnih korozijskih fenomena poput rupičaste korozije ili korozije u procjepu te poboljšavaju erozijsku i galvansku koroziju. Glavni mehanizam korozije u morskoj sredini koja sadrži sulfate uključuje bakterije koje reduciraju sulfat ili skraćeno SRB. Sulfat-reducirajuće bakterije su anaerobne, drugim riječima ne zahtijevaju kisik za rast i aktivnost, dok svoju energiju rasta dobivaju oksidacijom organskih spojeva ili molekularnog vodika (H_2) dok reduciraju sulfat (SO_4^{2-}) u sumporovodik (H_2S). Drugim riječima, SRB u anaerobnoj respiraciji koristi sulfat umjesto kisika i oksidira organske tvari u organske kiseline i CO_2 redukcijom sulfata u sulfid. Prisutnost H_2S uzrokuje ozbiljne probleme zbog reagiranja s metalnim (uglavnom željeznim) ionima pri čemu dolazi do stvaranja i taloženja željeznih sulfida (FeS) koji je slabo topiv. Cijeli mehanizam njihovom djelovanju vidi se na slici 9.

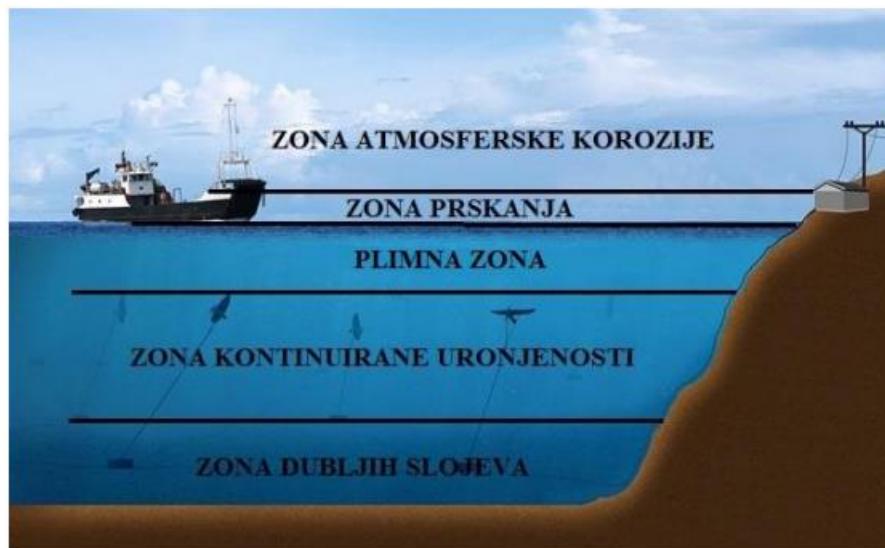
Slika 10. Podjela morskog okoliša u pet zona djelovanja²⁶

Za razliku od korozije u plitkoj morskoj vodi, korozija ugljičnog čelika u dubokomorskim okruženjima nije ujednačena. Anodna i katodna područja kontinuirano se stvaraju na metalnoj površini sa slojevima koroziskih produkata promjenjivog sastava koji prekrivaju metal. Ove lokalizirane mrlje na površini, također poznate kao jame, mogu se razviti zbog uključaka, površinskih defekata, diferencijalne aeracije i/ili prisutnosti biofilma.¹¹ Stoga se utjecaj morskog okruženja s obzirom na njegovo djelovanje može se podijeliti na pet zona djelovanja (slika 10):

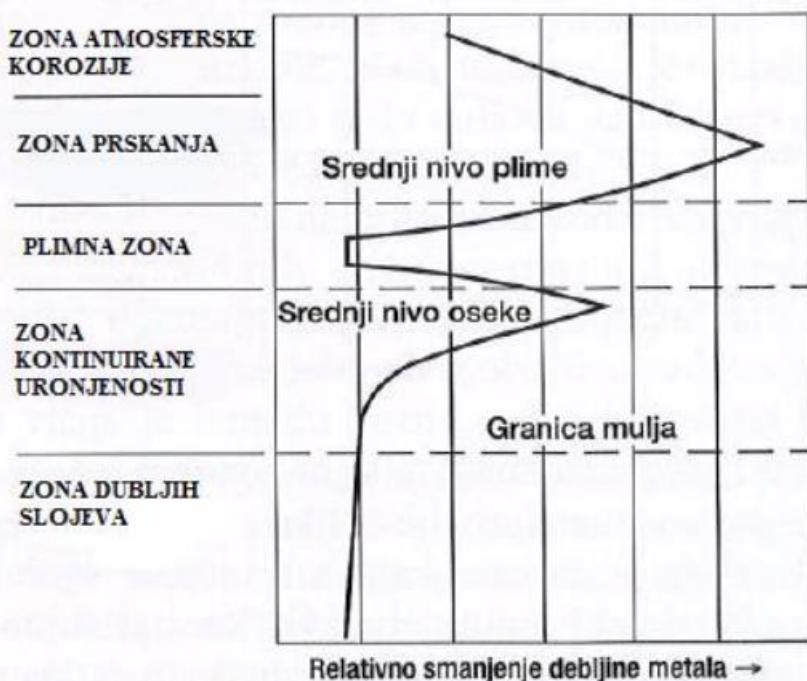
Slika 11. Ovisnost brzine korozije o različitim morskim zonama⁵

U zoni prskanja imamo obilan dotok kisika i neprekidno vlaženje metala morskom vodom, stoga je brzina korozije u toj zoni najveća. U tom području brzina korozije je za red veličine veća nego u zoni potpune uronjenosti. Korozija čelika u zoni kontinuirane uronjenosti, u morskoj vodi, u početnoj fazi je vrlo velika, ali se tijekom nekoliko mjeseci smanjuje na prilično konstantnu vrijednost. Usporavanje je posljedica stvaranja zaštitnog sloja korozijских produkata kroz koji je otežana difuzija kisika do metalne površine. Korozija se usporava i zbog obraštanja tj. prianjanja bioloških organizama na površinu metala, koji sprječavaju dotok kisika i stvaraju spomenuti biofilm. U zoni dubljih slojeva na morskom dnu, brzina korozije je najmanja jer je u tom području najmanje otopljenog kisika te se početni sloj korozijских produkata u nedostatku kisika pretvara u zaštitni sloj koji usporava daljnju koroziju. U svakoj od tih zona postoji više i manje važnih faktora koji svojim djelovanjem utječu na procese korozije. Na slici 11. prikazana je ovisnost brzine korozije metala s obzirom na različitu uronjenost metalnih konstrukcija u morskom okolišu.⁴

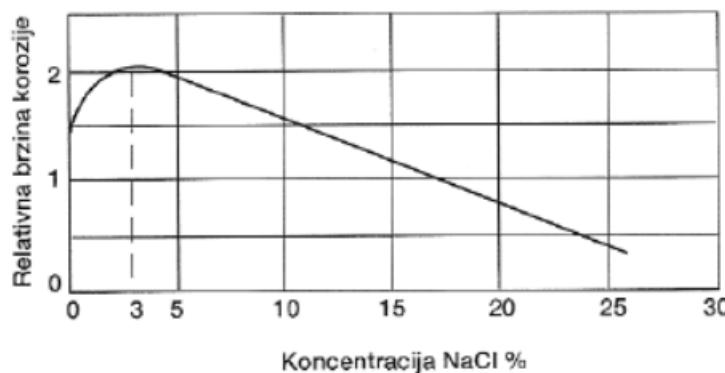
Slika 12. Utjecaj koncentracije NaCl-a na brzinu korozije čelika referenca⁵

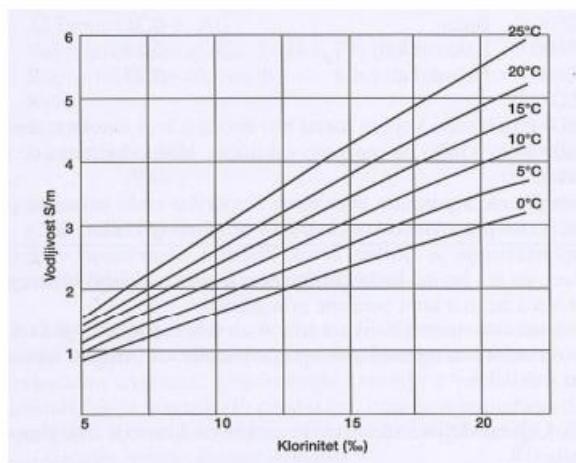
Slika 13. Ovisnost vodljivosti o koncentraciji klorida u morskoj vodi za različite temperaturne vrijednosti ²⁷

Temperatura ne samo da može izravno utjecati na korozionsko ponašanje materijala, već također može utjecati i na druge faktore korozije. Povećanje temperature će povećati brzinu katodnih i anodnih procesa, ubrzati protok kisika, povećati provodnost morske vode i pospješiti proces korozije (slika 13).^{9,10}

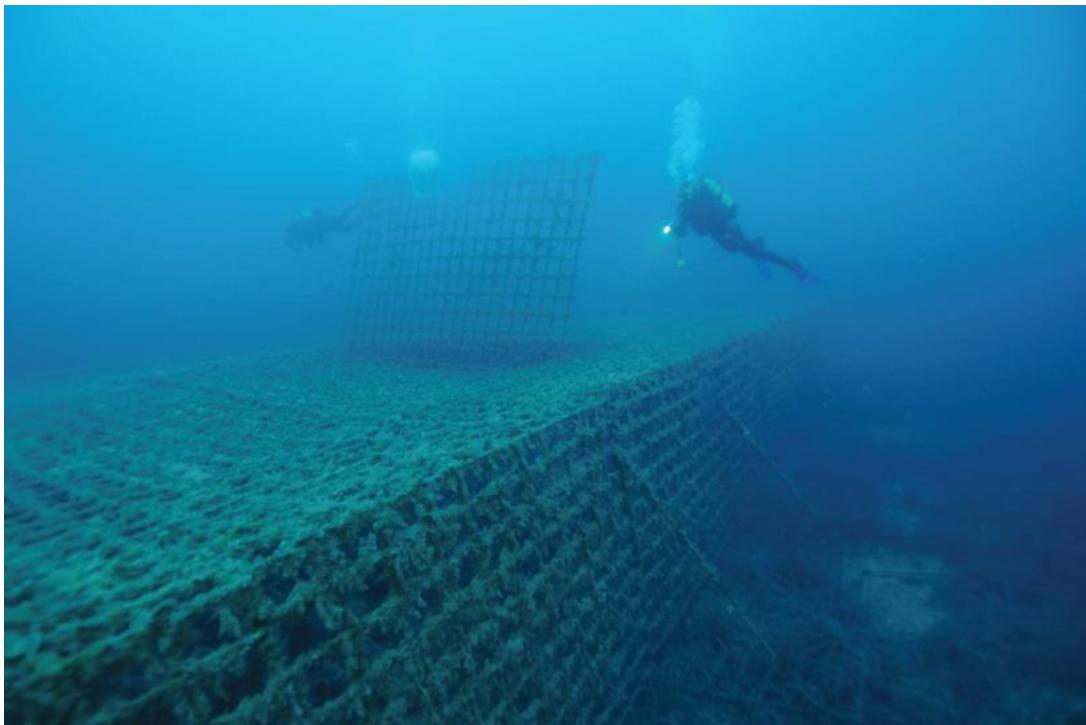
Slika 14. Podvodna kulturna baština zaštićena metalnim kavezom u Hrvatskoj u blizini
*Cavtata*¹⁶

Kada se govori o općenitoj zaštiti podvodne kulturne baštine na području Republike Hrvatske, najčešći oblik je postavljanje metalnih kavezova oko cijele konstrukcije broda, što najbolje prikazuje slika 14. Ovdje se govori o fizičkoj zaštiti broda u kojoj ne postoji mogućnost kemijske zaštite od korozije. Sami metalni kavezovi instalirani oko potonulog broda skloni su koroziji te se često zamjenjuju, no i zamijenjeni kavezovi vrlo brzo korodiraju.¹⁶

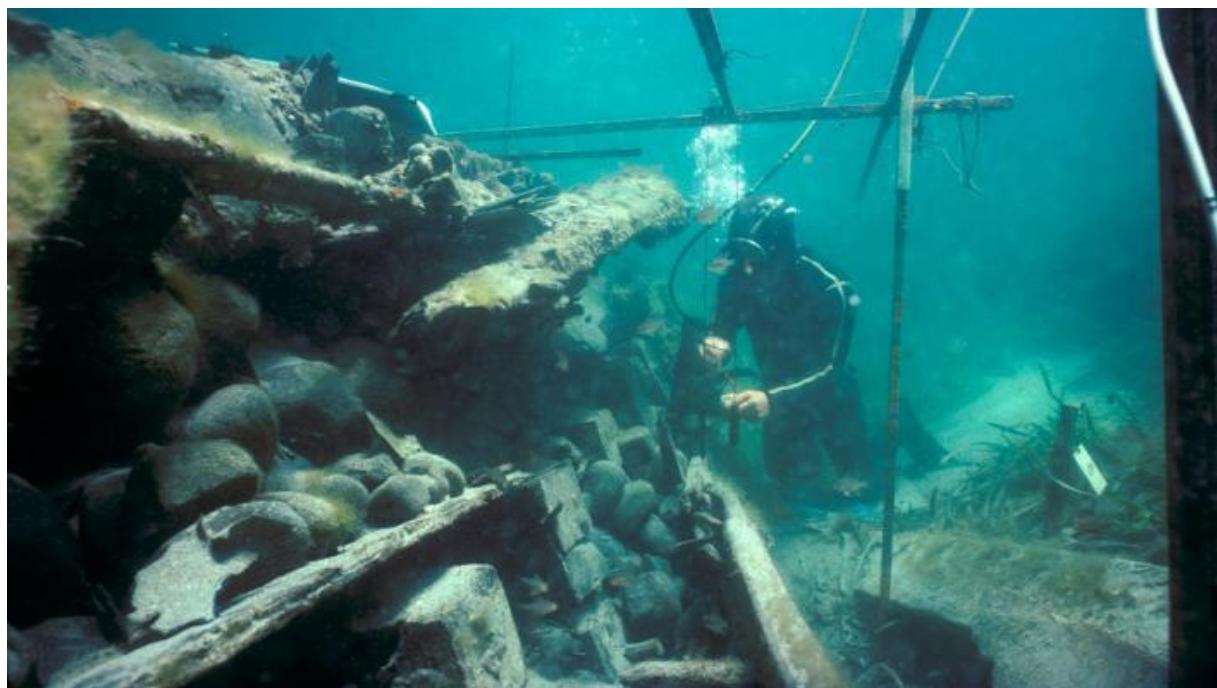
Slika 15. Istraživanje dijela broda James Matthews¹⁷

Zaštita željeznih dijelova broda od korozije u morskoj vodi može biti ostvarena električnim kontaktom s cinkovom anodom (cinkova žrtvovana anoda) putem izoliranih bakrenih žičanih kabela. U slučaju ovog broda radi se o četiri cinkove anode gdje svaka od njih ima tri točke poveznice pomoću kojih simultano može biti povezana s tri odvojena željezna dijela broda kako bi se mjerio utjecaj trostrukog povećanja površine zaštićenih dijelova broda na efikasnost zaštite. Dobiveni rezultati za uzorke kovanog željeza pokazali su povećanje brzine korozije (mm/godina) u ovisnosti o korijenu koncentracije klorida. Ova ovisnost može biti odraz difuzijom kontroliranih procesa pri kojima dominira oksidacija željeza. S druge strane elektrode od lijevanog željeza pokazuju povećanje brzine korozije linearno s logaritmom koncentracije klorida. Ova razlika u mehanizmu korozije različitih tipova željeza na brodu temeljena je na razlikama u njihovoj mikrostrukturi. Cinkova žrtvovana anoda kao *in-situ* zaštita pokazala se kao djelotvorna metoda stabilizacije i zaštite željeznih dijelova broda od korozije. Istraživanje ovog broda prikazano je na slici 15.¹⁷

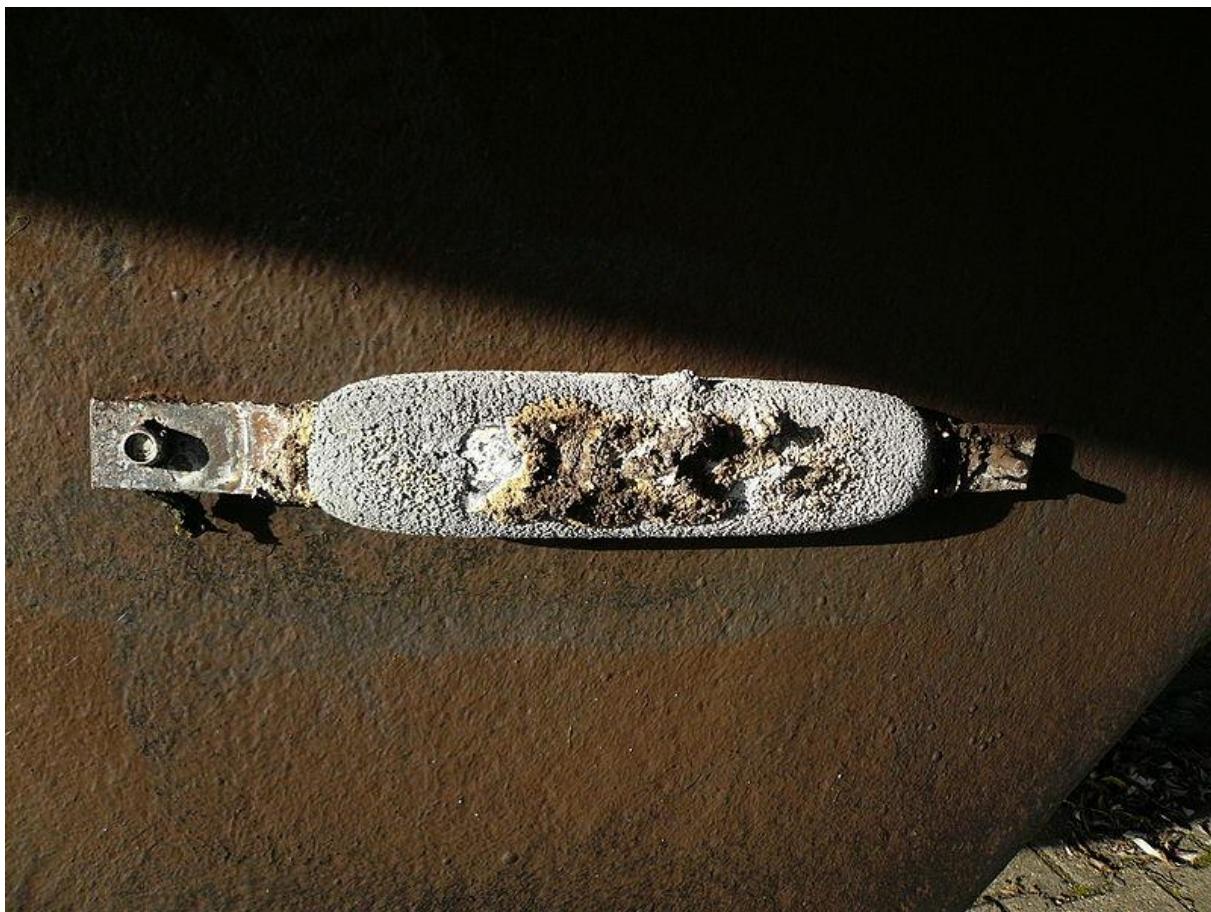
Slika 16. Primjer trošenja žrtvovane anode na trupu broda²⁸

Žrtvovana anoda primjer je katodne zaštite od korozije čelika ili željeza korištenjem reaktivnijeg metala. Govoreći o cinku kao žrtvovanoj anodi (slika 16), način njegove zaštite se temelji na njegovom korodiranju. Prema tome, cink kao anoda se „žrtvuje“ te korodira dok

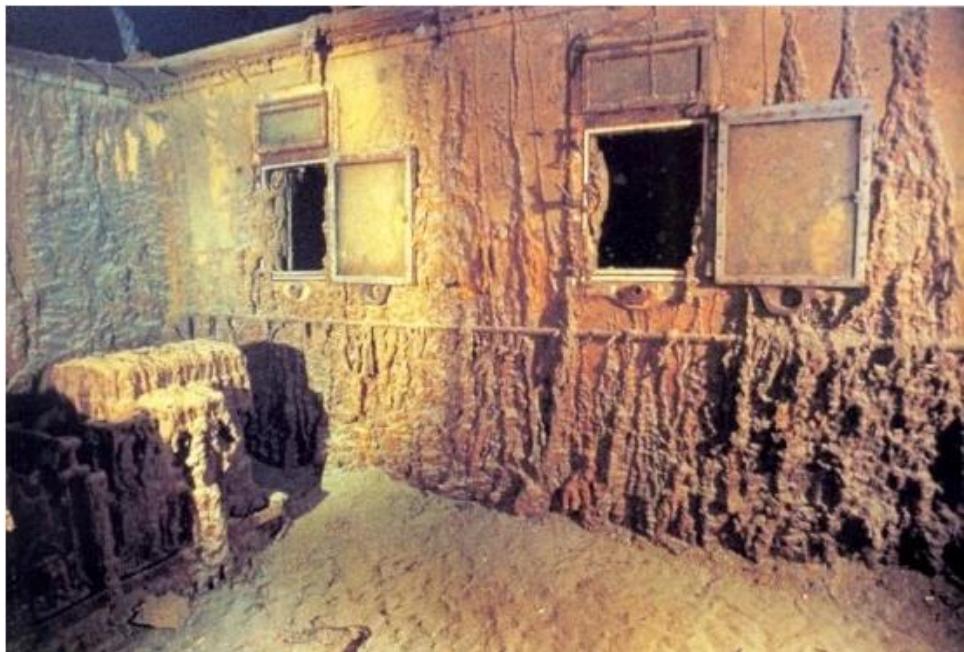
Slika 22. Rustikule na potonulom brodu *Titanic* ³¹

Primjer brodova koji se nalaze na velikim dubinama su *Sydney* i *Kormoran* koji su potonuli nakon bitke 19. studenog 1941. godine. Otkriveni su 2008. u ožujku na dubini od 2480m ispod površine Indijskog oceana (zapadna Australija). Bitna karakteristika ovakvih brodova je utjecaj korozije na njihovu površinu koja je rezultirala nastanjnjem tzv. rustikula (od kombinacije engleskih riječi za hrđu i ledenice, eng. *rust -icicles*). Rustikule se uglavnom mogu naći na dubinama većim od 1000 metara. Tako za primjer potonuli brodovi Meksičkog zaljeva kao što su već spomenuti *U-166*, *SS Robert E Lee* i *Alcoa* pokazuju povećanje količine rustikula s povećanjem njihove dubine. Trenutno najveću količinu rustikula od potonulih brodova ima *Titanic* koji se nalazi na dubini od 3800 metara (slika 22). Rustikule su u svojoj biti cilindrične morfologije, bogate željezovim oksidima kao što su getit ($\alpha\text{-FeOOH}$), lepidokrokit ($\gamma\text{-FeOOH}$),

kao i silikonom. Hidrostatski tlak na tako velikim dubinama također se smatra jednim od čimbenika nastajanja rustikula.
