Korozija i zaštita potonulih brodova

Undergraduate thesis / Završni rad

Corrosion and protection of sunken ships

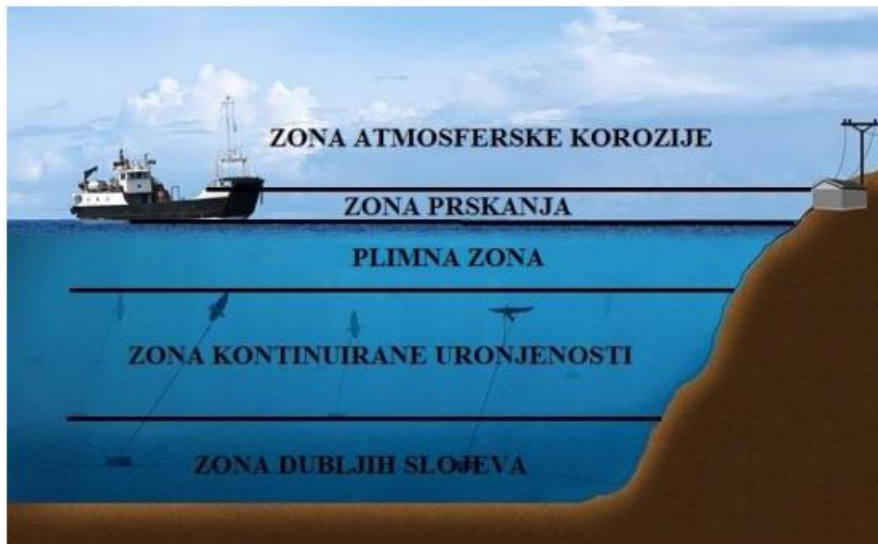
Slika 10. Podjela morskog okoliša u pet zona djelovanja ²⁶

Za razliku od korozije u plitkoj morskoj vodi, korozija ugljičnog čelika u dubokomorskim okruženjima nije ujednačena. Anodna i katodna područja kontinuirano se stvaraju na metalnoj površini sa slojevima korozijskih produkata promjenjivog sastava koji prekrivaju metal. Ove lokalizirane mrlje na površini, također poznate kao jame, mogu se razviti zbog uključaka, površinskih defekata, diferencijalne aeracije i/ili prisutnosti biofilma.¹¹ Stoga se utjecaj morskog okruženja s obzirom na njegovo djelovanje može se podijeliti na pet zona djelovanja (slika 10):

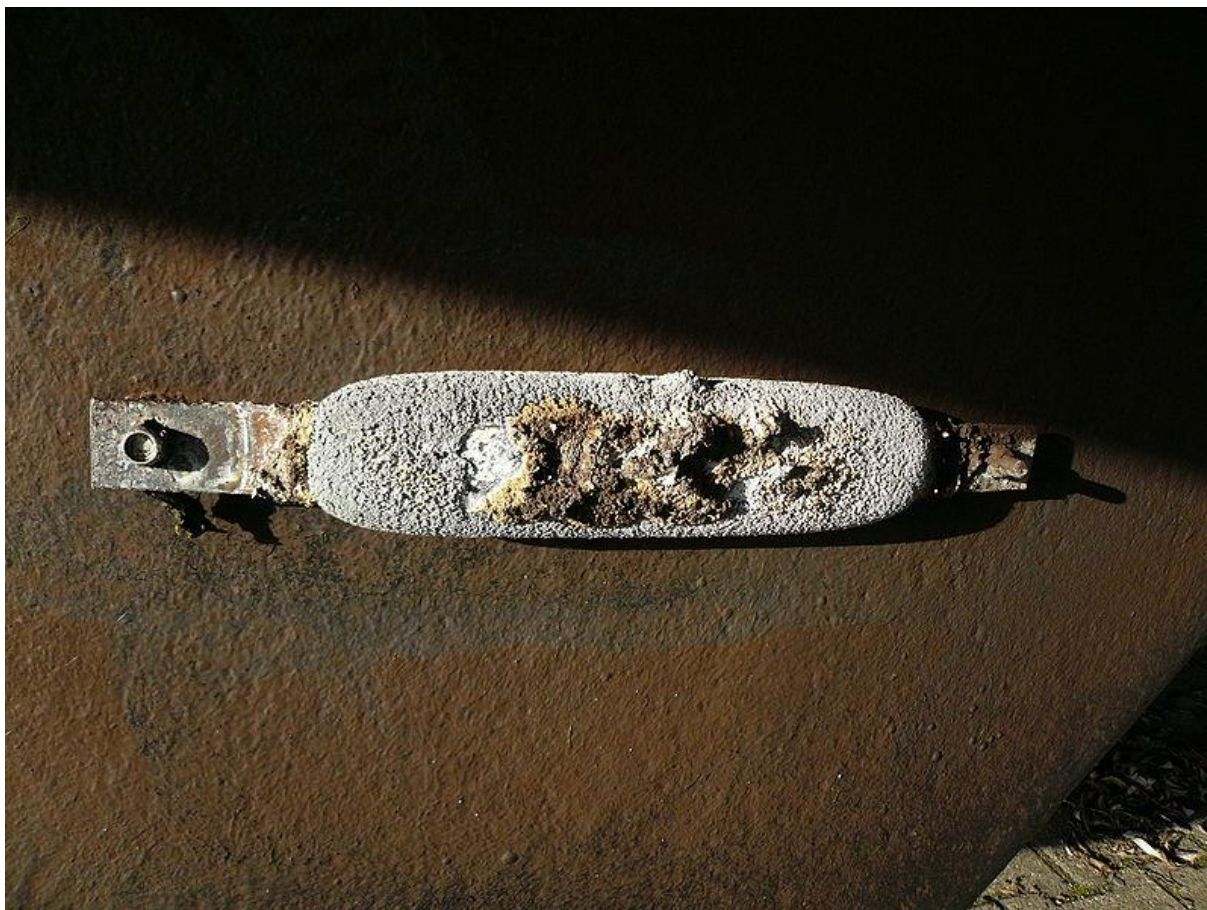
Slika 16. Primjer trošenja žrtvovane anode na trupu broda²⁸

Žrtvovana anoda primjer je katodne zaštite od korozije čelika ili željeza korištenjem reaktivnijeg metala. Govoreći o cinku kao žrtvovanoj anodi (slika 16), način njegove zaštite se temelji na njegovom korodiranju. Prema tome, cink kao anoda se „žrtvuje“ te korodira dok
