ZAVRŠNI RAD

KOROZIJA I ZAŠTITA POTIONULIH BRODOVA

Corrosion and protection of sunken ships

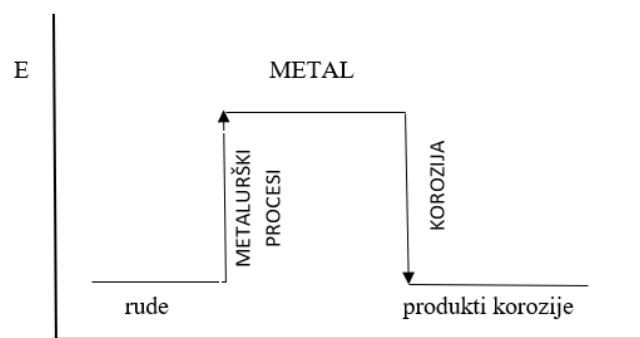
Slika 1. Energetske promjene pri dobivanju i koroziji metala⁶

Metali se dobivaju raznim metalurškim procesima i obradama. Početna sirovina za dobivanje metala su rude i minerali gdje nalazimo metale u različitim spojevima npr. oksidi. Taljenjem i preradom raste energija rude odnosno metalno stanje je energijski viša razina. Prirodna težnja svake tvari je prelazak u stabilnije stanje, u stanje niže energije, koje je ujedno i pokretačka sila koja uzrokuje koroziju. Stoga metali u samom procesu korozije nastoje spontano u reakciji s okolinom prijeći u stabilnije stanje, što predstavlja povratak u početne spojeve ruda i minerala (slika 1).²

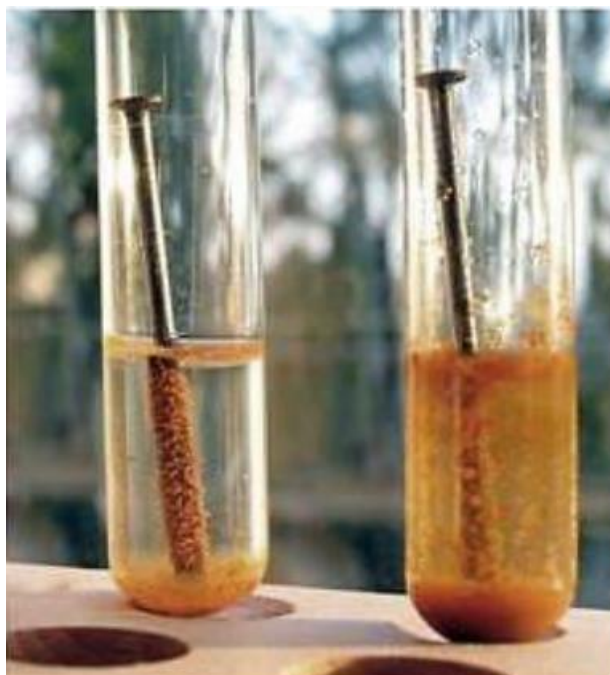
Slika 4. Prikaz željeznih čavala nakon 7 dana stajanja u
a) običnoj vodi (lijevo) i u b) morskoj vodi (desno)⁵

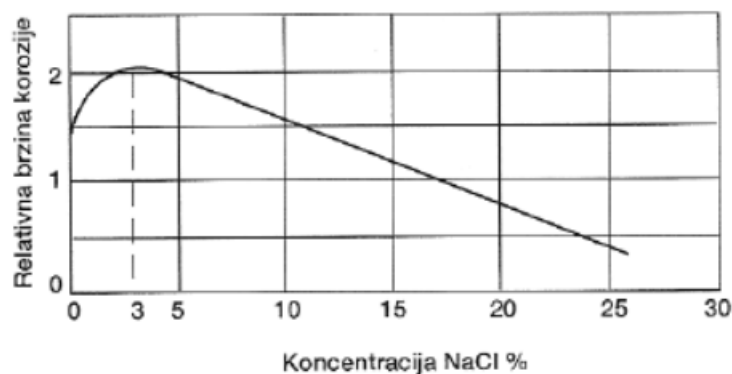
Slika 12. Utjecaj koncentracije NaCl-a na brzinu korozije čelika referenca⁵

električnu provodnost, i više iona natrijeva klorida koji nastoje probiti zaštitni sloj na površini metala, a to znači i bržu koroziju. Sadržaj soli u morskoj vodi se najčešće izražava kao salinitet, koji izražava ukupni sadržaj soli u gramima po kilogramu morske vode. Promjena saliniteta po dubini je vrlo mala. Salinitet morske vode je važan faktor koji utječe na korozijske procese u morskoj vodi. Otopljene soli djeluju na električnu vodljivost vode. Što je vodljivost bolja, lakše će doći do elektrokemijskih korozijskih procesa. Sljedeća pojava vezana uz salinitet koja djeluje na korozijske procese je svojstvo kloridnih iona da djeluju na razaranje pasivnog filma (aluminij, nehrđajući čelici). Što je veća koncentracija kloridnih iona (veća koncentracija kloridnih iona odgovara višoj vrijednosti saliniteta), to će oni lakše probiti pasivni film i inicirati stvaranje lokalnih tipova korozije. Najopasniji oblik korozije metala morskoj vodi je korozija u procjepu. Metali, kao nehrđajući čelik i aluminij, koji su radi stvaranja zaštitnog pasivnog sloja korozijski stabilni u morskoj vodi, podložni su intenzivnoj koroziji u uskim procjepima. Iz dijagrama na slici 12. je vidljivo da je utjecaj korozije najintenzivniji kod koncentracije od oko 3,5% što je otprilike prosječna koncentracija soli u morskoj vodi.^{9,10}

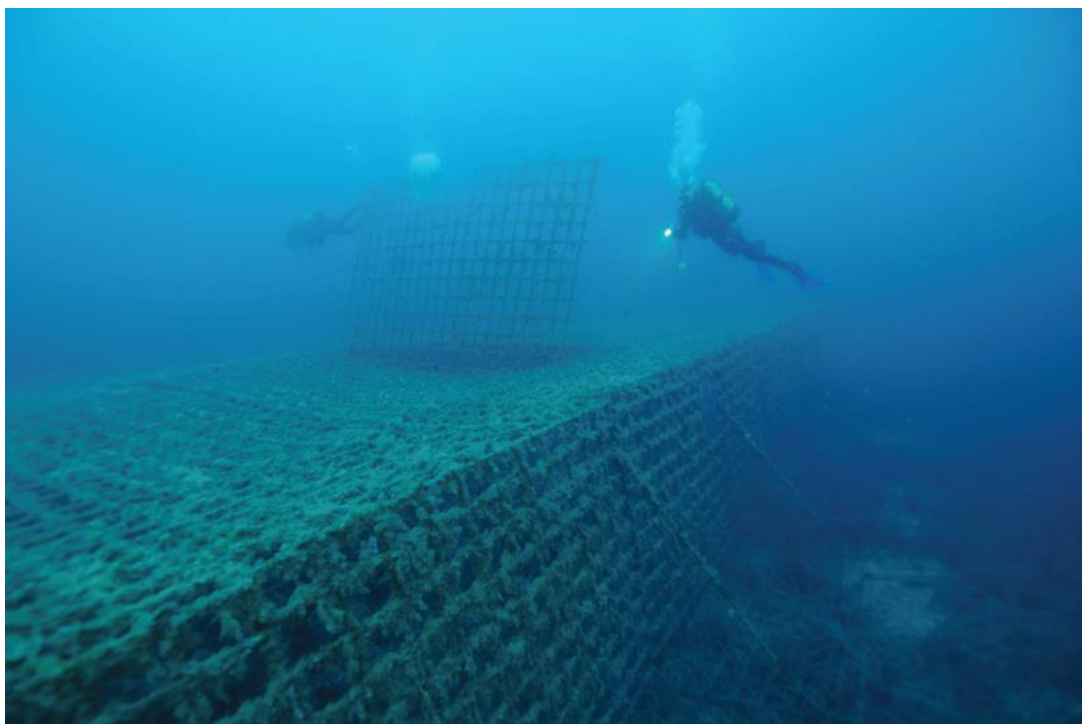
Slika 14. Podvodna kulturna baština zaštićena metalnim kavezom u Hrvatskoj u blizini Cavtata ¹⁶

Kada se govori o općenitoj zaštiti podvodne kulturne baštine na području Republike Hrvatske, najčešći oblik je postavljanje metalnih kaveza oko cijele konstrukcije broda, što najbolje prikazuje slika 14. Ovdje se govori o fizičkoj zaštiti broda u kojoj ne postoji mogućnost kemijske zaštite od korozije. Sami metalni kavezi instalirani oko potonulog broda skloni su koroziji te se često zamjenjuju, no i zamijenjeni kavezi vrlo brzo korodiraju.¹⁶
