Undergraduate thesis / Završni rad

KOROZIJSKI RIZIK U OSTARJELIM VODOVODIMA

Corrosion risk in aged water mains

ZAVRŠNI RAD

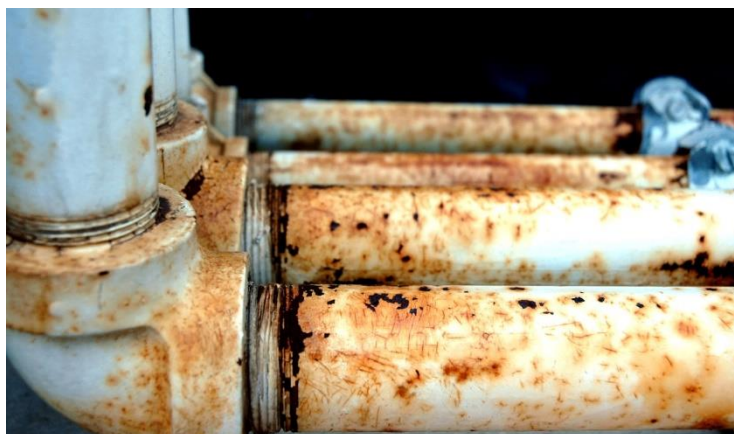
Korozija u pukotinama prikazana na slici 4, lokalizirana je korozija koje se javlja na ili neposredno uz spoj. Razmak ili pukotina između spojenog materijala djeluje kao elektrokemijska koncentracijska ćelija. Kloridi se koncentriraju u pukotini te ona postaje osiromašena kisikom i pokazuje niži pH, postajući anoda elektrokemijske reakcije. Sastav materijala, geometrija pukotine i uvjeti okoline važni su čimbenici koji utječu na tu vrstu korozije.[9]

Slika 4. Primjer pukotinske korozije cijevi[8]

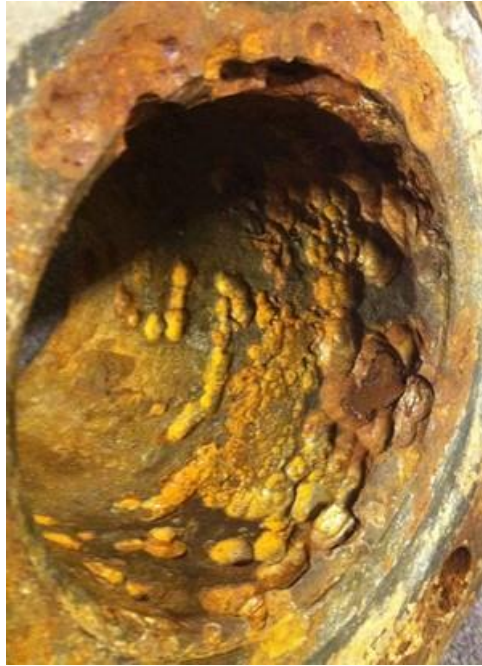
Korozija pod mikrobiološkim utjecajem (MIC) prikazana na slici 5, uzrokovana je aerobnim ili anaerobnim bakterijama koje dovedu do ubrzanih stopa korozije. Bakterije koje reduciraju sulfate (SRB) uobičajene su anaerobne bakterije koje su odgovorne za većinu slučajeva ubrzane korozije.[9] Te bakterije uzrokuju koroziju na unutrašnjoj strani cijevi.[13]

Slika 5. Primjer korozije cijevi pod mikrobiološkim utjecajem[14]

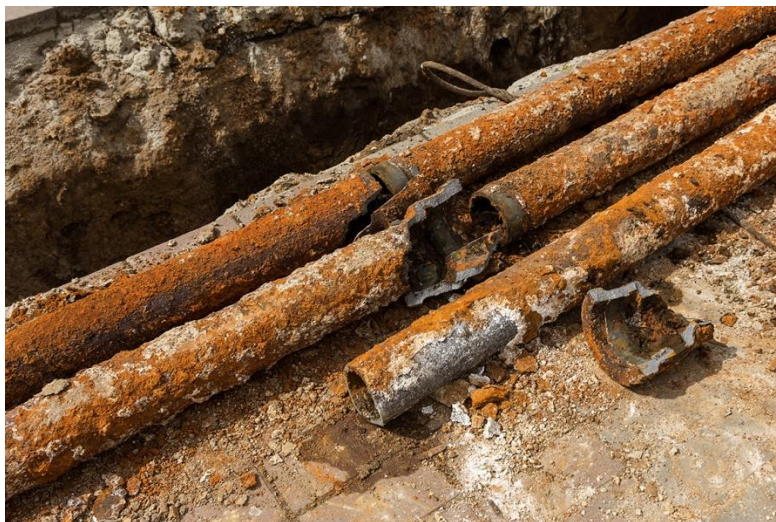
Slika 7. Ostarjele vodovodne cijevi[20]

Jedan od glavnih razloga propadanja ostarjelih vodovoda su materijali od kojih su izrađeni (slika 7). Cijevi koje su stavljene prije 1980-ih obično su izrađene od čelika ili pocinčanog čelika, a ti materijali s vremenom propadaju. Moderni vodovi za vodu izrađeni su od bakra, koji je otporan na koroziju i vjerojatnije je da će trajati.[19]

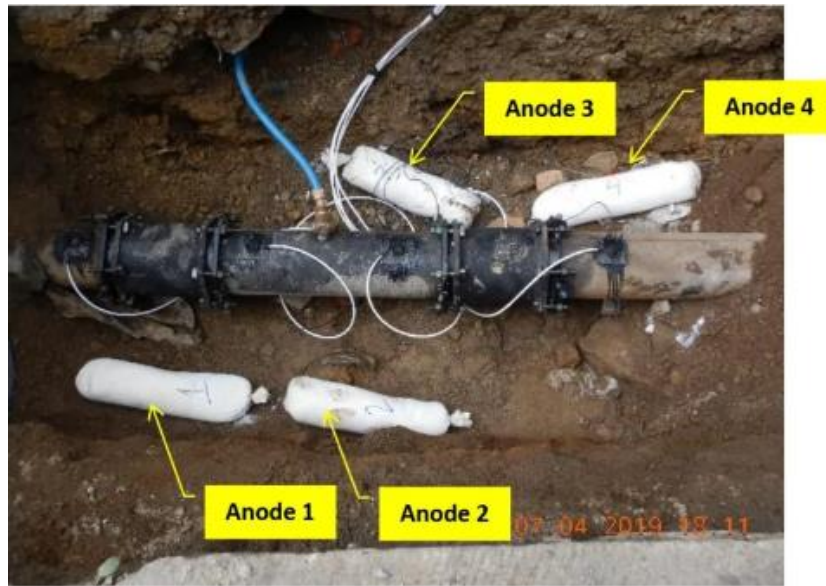
7. Katodna zaštita (slika 8) - ostvaruje se vanjskim izvorima struje koja se injektira na površinu metala u svrhu izazivanja katodne reakcije uspostavljajući zaštitni potencijal prema okolnom mediju[27]

Slika 8. Prikaz katodne zaštite[28]

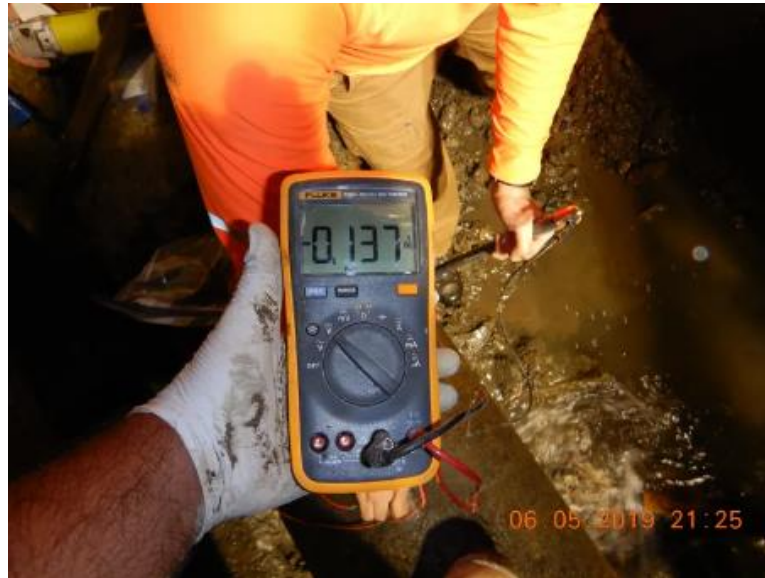
2. Faza neizravne procjene – uključuje pregled i izvješća o kvarovima te prethodnu procjenu a sastoji se od uzimanje uzoraka tla u područjima s većom koncentracijom perforacija cjevovoda, kemijske analiza tla te mjerenja elektrokemijskog potencijala (slika 10) u područjima s većom i nižom koncentracijom perforacija vodovoda

Slika 10. Mjerenje elektrokemijskog potencijala[28]

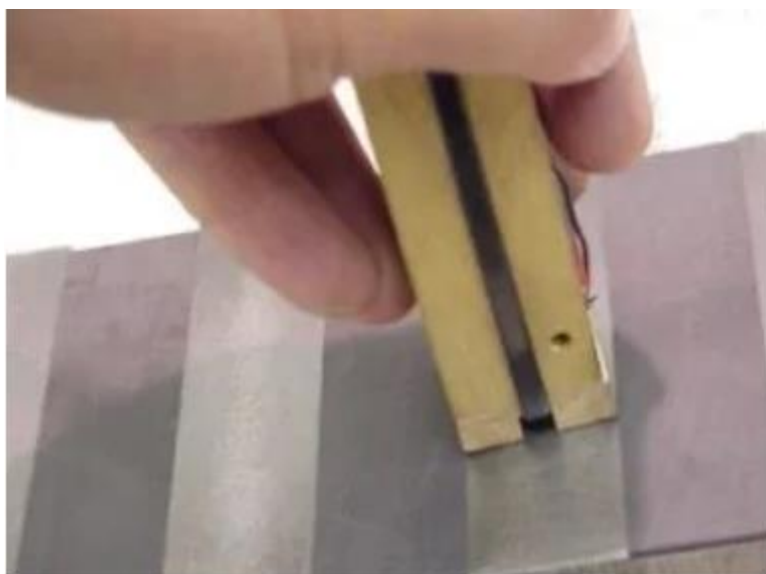
Slika 12. Provedba mjerenja grafitizacije[28]

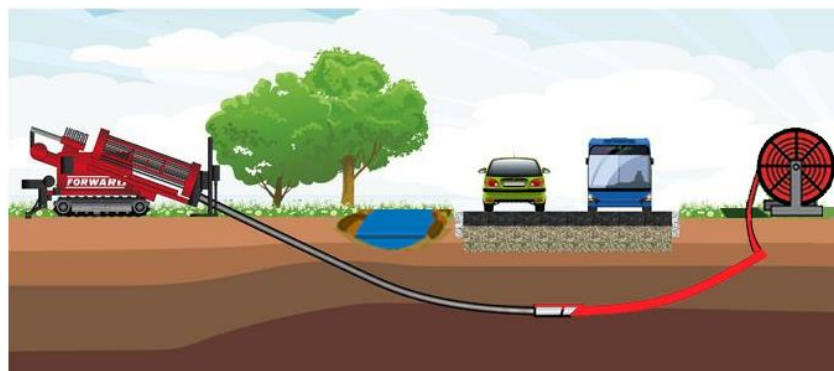
Slika 16. Prikaz zamjene vodovodnih cijevi metodom 2.[31]

1. Pucanje cijevi - nove cijevi provlače se kroz postojeći sustav cijevi, te se šire i izazivaju pucanje starih cijevi (slika 14)
2. Usmjereni bušenje - kompjutorski upravljana bušilica buši vodoravno ispod zemlje, te se nove cijevi provlače kroz bušotinu (slika 15)

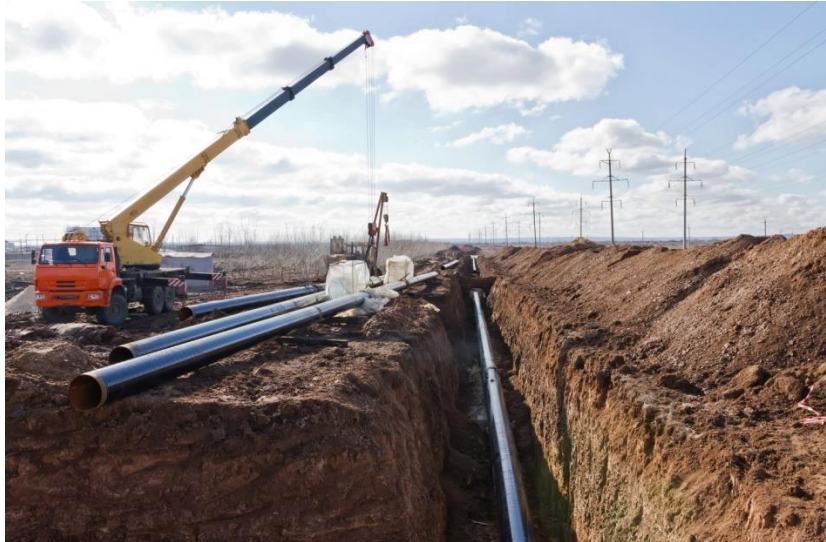
Slika 17. Metoda otvorenog rova[33]

1. Otvoreni rov - nove cijevi polažu se paralelno s postojećim cijevima u iskopani otvoreni rov, a stare cijevi su napuštene i ostavljaju se u zemlji (slika 16)
2. Podizanje i zamjena - stare cijevi se iskopaju i uklanjaju, a nove cijevi postavljaju na slična mjesta[32]
