SVEUČILIŠTE U ZAGREBU
FAKULTET KEMIJSKOG INŽENJERSTVA I TEHNOLOGIJE
PREDDIPLOMSKI STUDIJ KEMIJE I INŽENJERSTVA MATERIJALA

KOROZIJSKI RIZIK U OSTARJELIM VODOVODIMA

Corrosion risk in aged water mains

ZAVRŠNI RAD

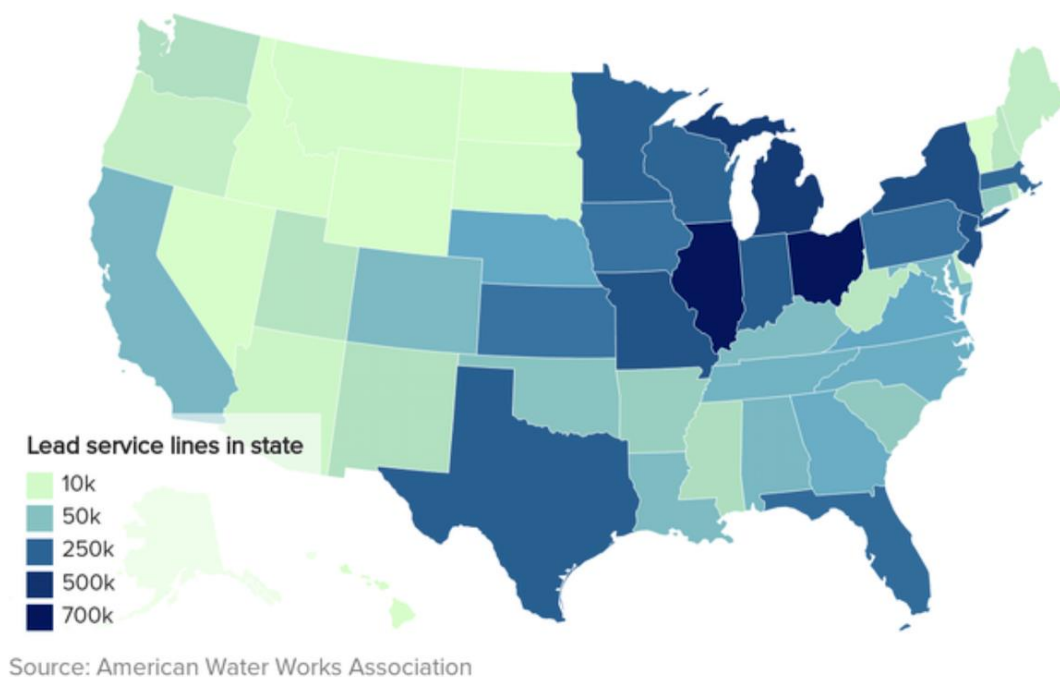
Slika 6. Prikaz broja olovnih vodovodnih cijevi 2018. godine u Americi[17]

Olovne cijevi veliki su problem u SAD-u (slika 6) i donekle u Europi. 2004. godine The Washington Post izvijestio je da su 274 vodovodna poduzeća koja opslužuju 11,5 milijuna potrošača premašila važeći standard Agencije za zaštitu okoliša u prethodne četiri godine i da nekoliko gradova (uključujući Boston, New York i Philadelphiju) nije u skladu sa zahtjevima EPA-e (United States Environmental Protection Agency) za izvješćivanje. Od tada se zamjena olovnih cijevi ubrzala, ali problem nije nestao. Problem je u tome što ne postoji sigurna razina olova za malu djecu. U Washingtonu DC u 90-ima izloženost je bila povezana s 37-postotnim povećanjem smrti fetusa i stotinama slučajeva povišene razine olova u krvi kod male djece. Također je utvrđeno da olovo uzrokuje prosječno smanjenje IQ-a za 4 boda.

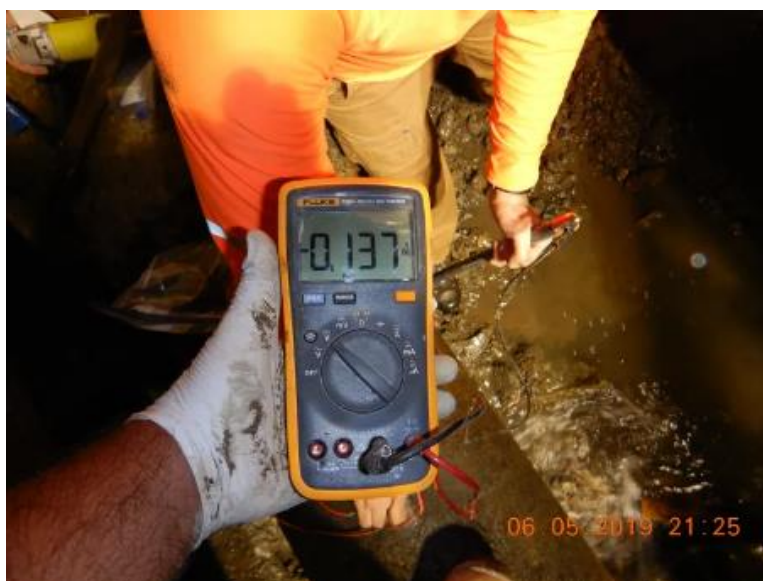
Slika 10. Mjerenje elektrokemijskog potencijala[28]

2. Faza neizravne procjene – uključuje pregled i izvješća o kvarovima te prethodnu procjenu a sastoji se od uzimanje uzoraka tla u područjima s većom koncentracijom perforacija cjevovoda, kemijske analiza tla te mjerenja elektrokemijskog potencijala (slika 10) u područjima s većom i nižom koncentracijom perforacija vodovoda
