# Korozijski rizik u ostarjelim vodovodima

ZAVRŠNI RAD

KOROZIJSKI RIZIK U OSTARJELIM VODOVODIMA

Corrosion risk in aged water mains

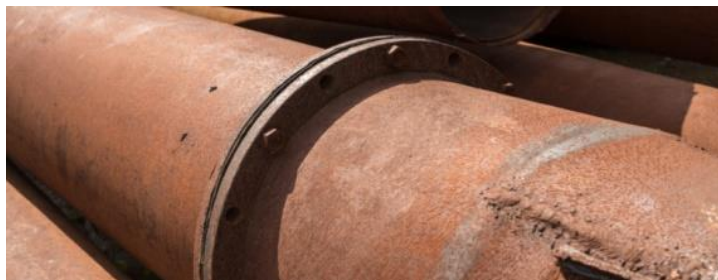
Jednolika korozija prikazana na slici 1, poznata kao opća korozija, uzrokuje stanjivanje stijenka cijevi i javlja se u obliku jednolikog sloja hrđe. Najčešći je tip korozije te se ravnomjerno širi preko izloženih površina. Taj je oblik korozije u praksi najbezopasniji jer je lako uočljiv što ga čini lakim za detektirati i pratiti.[9]

Slika 1. Primjer jednolike korozije cijevi[10]

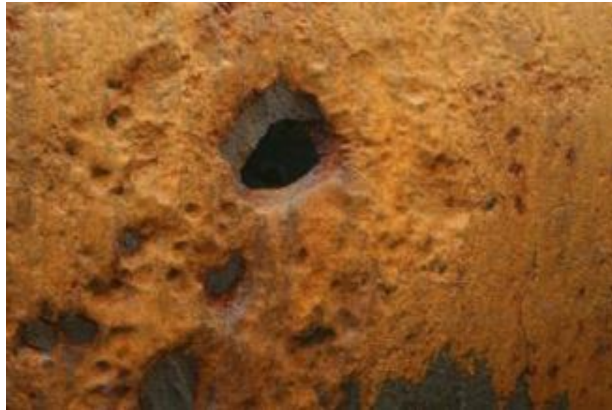
Jamičasta (eng. pitting) korozija prikazana na slici 2, lokalizirana je na malim područjima popuštanja pasivnog filma pod utjecajem agresivnih aniona, najčešće klorida, u vodenim otopinama. Javlja se duž površina gdje postoje abrazije ili inkluzije u osnovnom materijalu, ili kada površina nije pravilno tretirana da izdrži utjecaje okoliša. Događa se vrlo brzo i predstavlja jedan od najopasnijih oblika korozije.[9]

Slika 2. Primjer jamičaste korozije cijevi[12]

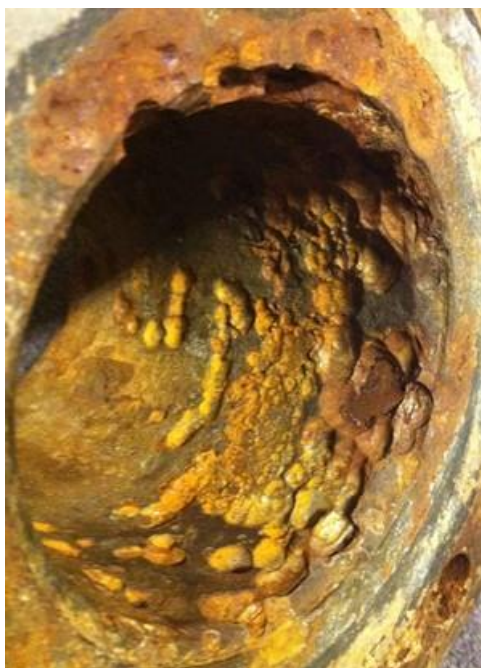
Korozija pod mikrobiološkim utjecajem (MIC) prikazana na slici 5, uzrokovana je aerobnim ili anaerobnim bakterijama koje dovedu do ubrzanih stopa korozije. Bakterije koje reduciraju sulfate (SRB) uobičajene su anaerobne bakterije koje su odgovorne za većinu slučajeva ubrzane korozije.[9] Te bakterije uzrokuju koroziju na unutrašnjoj strani cijevi.[13]

Slika 5. Primjer korozije cijevi pod mikrobiološkim utjecajem[14]

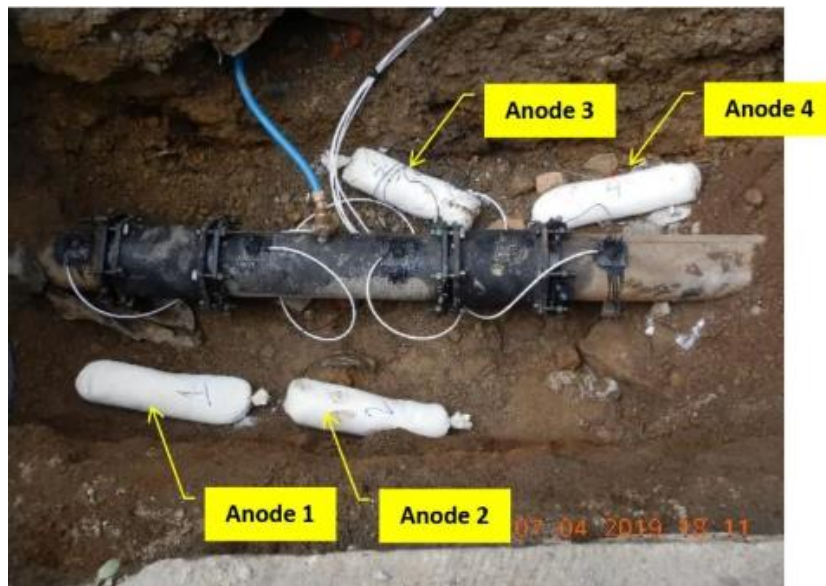
7. Katodna zaštita (slika 8) - ostvaruje se vanjskim izvorima struje koja se injektira na površinu metala u svrhu izazivanja katodne reakcije uspostavljajući zaštitni potencijal prema okolnom mediju[27]

Slika 8. Prikaz katodne zaštite[28]
