KOROZIJSKI RIZIK U OSTARJELIM VODOVODIMA

Corrosion risk in aged water mains

ZAVRŠNI RAD

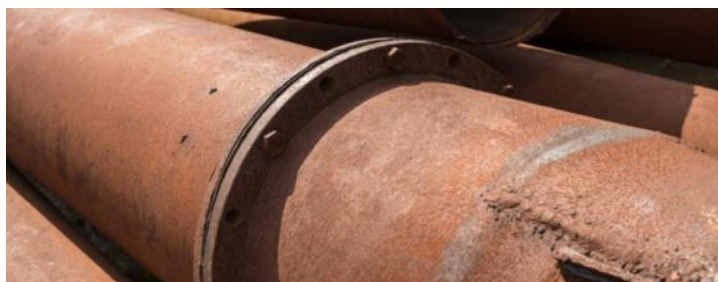
Jednolika korozija prikazana na slici 1, poznata kao opća korozija, uzrokuje stanjivanje stijenka cijevi i javlja se u obliku jednolikog sloja hrđe. Najčešći je tip korozije te se ravnomjerno širi preko izloženih površina. Taj je oblik korozije u praksi najbezopasniji jer je lako uočljiv što ga čini lakim za detektirati i pratiti.[9]

Slika 1. Primjer jednolike korozije cijevi[10]

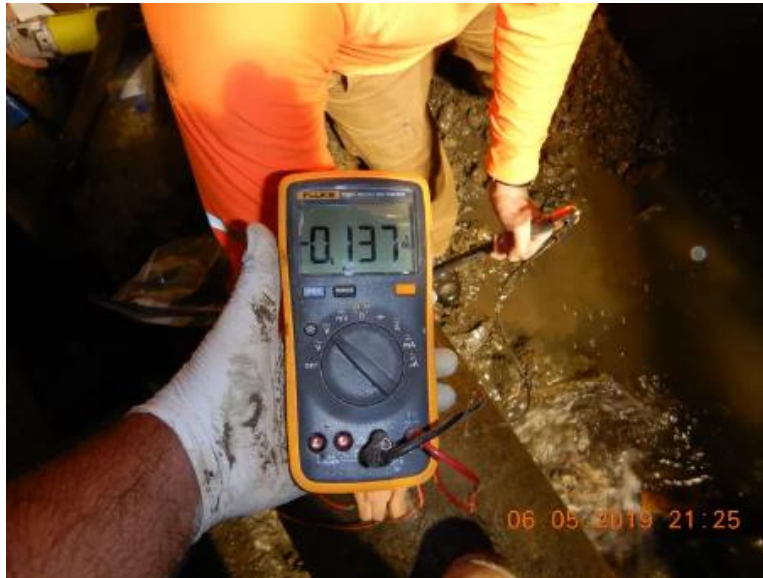
2. Faza neizravne procjene – uključuje pregled i izvješća o kvarovima te prethodnu procjenu a sastoji se od uzimanje uzoraka tla u područjima s većom koncentracijom perforacija cjevovoda, kemijske analiza tla te mjerenja elektrokemijskog potencijala (slika 10) u područjima s većom i nižom koncentracijom perforacija vodovoda

Slika 10. Mjerenje elektrokemijskog potencijala[28]
